# Kaptein Linges veg 59

HESSA

## 3.2 Leilighet/Horisontaldelt 2-mannsbolig

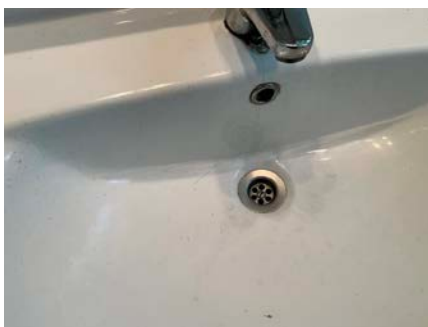
- Det er registrert riss eller avskalling i servant

- Servant med riss eller avskalling bør repareres eller skiftes. Forholdet kan medføre lekkasje og videre skade på tilstøtende bygningsdeler.

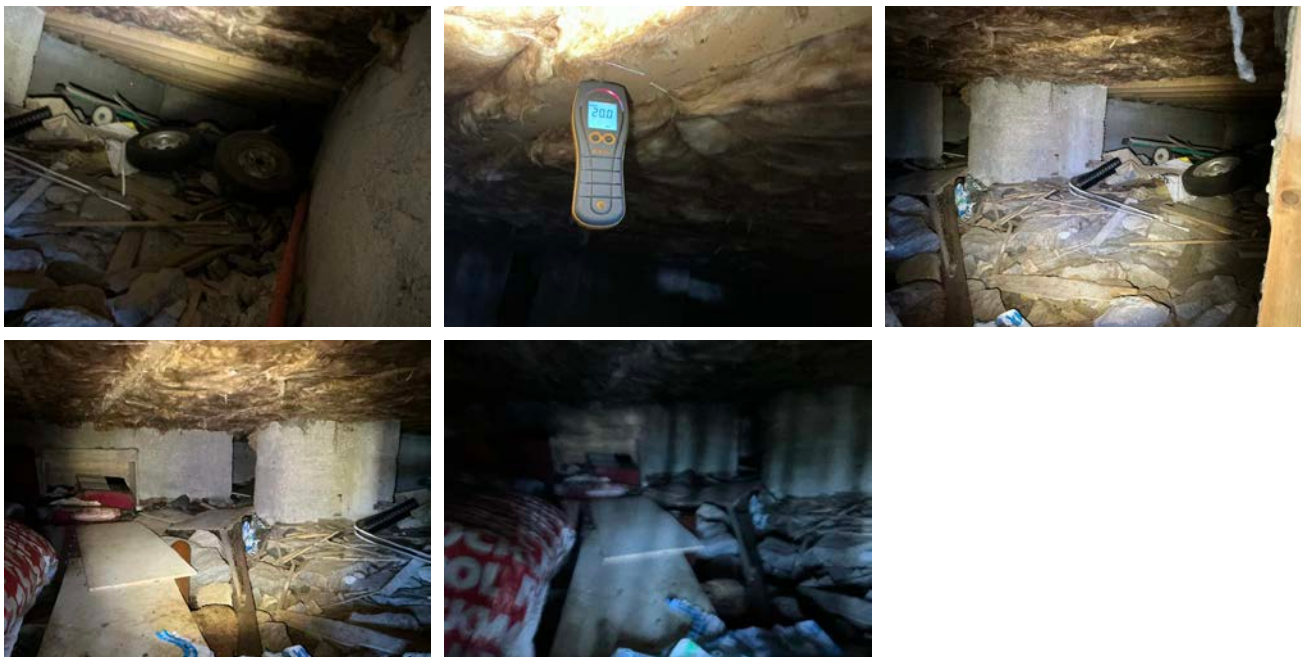
Kryp kjeller er besiktiget fra lukeområde, det er målt ca 20 vekt% fuktighet i treverk i dette området.

- Kryp kjelleren har begrenset ventilasjon/lufting. Det ble målt ca. 20 vekt% fukt i treverk ved inspeksjonsluken, og nivået antas å kunne være høyere lengre inn i kryp kjelleren grunnet begrenset luftutskifting og vanskelig tilgang. Dette ligger i området hvor muggvekst og råte kan oppstå/utvikles, og det er derfor reell mistanke om fuktrelaterte skader på trekonstruksjoner. Omfang og utbredelse er ikke avklart da vurderingen er gjort fra lukeområdet.

- Kryp kjelleren bør undersøkes nærmere for å avklare om det foreligger fuktrelaterte skader og om ventilasjonen er tilstrekkelig.
- Begrenset ventilasjon kan medføre forhøyet fuktbelastning og økt risiko for muggvekst, råte og skader på trekonstruksjoner. Ved påviste mangler bør ventilasjonen forbedres og eventuelle skader utbedres.

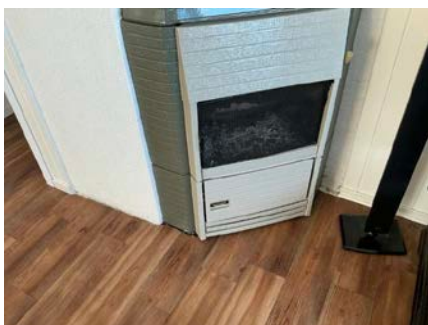
- Manglende ubrennbar plate under/foran ildsted, ubrennbar plate må monteres for å lukke avviket.

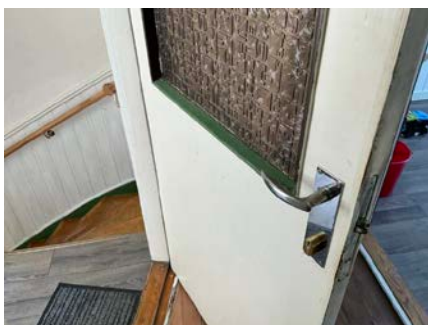
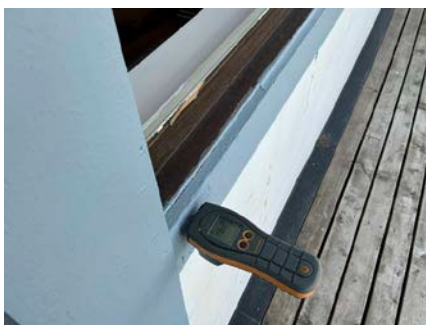
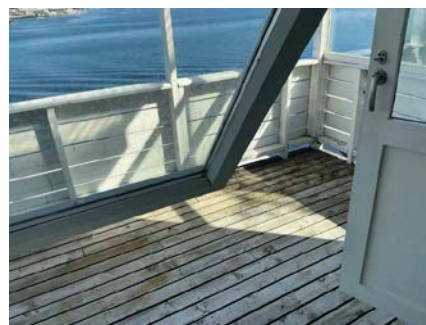
- Det er registrert punktvis skader på trematerialet eller overflatebehandlingen på vinduene og balkongdør.
- Isolerglassrutene er eldre enn 35 år, og fremtidig funksjon er usikker.
- Det er registrert avvik ved detaljer, spesielt beslag og vannbord. På de eldre vinduene og balkongdør er det ikke brukt bunnbeslag alle steder.

- Punktvis skader på materialet eller overflatebehandlingen bør utbedres, og overflatebehandlingen bør fornyes for å begrense videre nedbrytning.
- Isolerglassrutene bør holdes under jevnlig observasjon, og det anbefales å planlegge for fremtidig utskifting. Det er forhøyet risiko for funksjonssvikt, som punktering, ved økende alder.
- Avvik ved detaljer, særlig beslag og vannbord, bør undersøkes nærmere og utbedres ved behov.
