Bergsetvegen 232

Bud-Bergset- Særpreget enebolig med flott beliggenhet og nydelig utsikt! Renoveringsobjekt.

Befaringsdato: 10.02.2026

Rapportdato: 17.02.2026

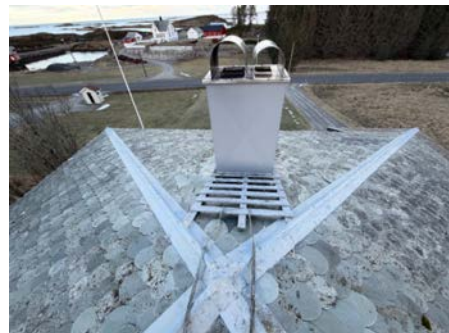
Alder indikerer at taket nærmer seg slutten av sin funksjonstid. Restlevetiden er usikker, og det må påregnes økte vedlikeholdskostnader samt risiko for skader dersom tiltak utsettes. Det anbefales å planlegge for fremtidig utskifting eller rehabilitering av taktekk og undertak. Jevnlig oppfølging og inspeksjon bør gjennomføres for å avdekke eventuell utvikling av skader.

Oversiktsbilde.

Det anbefales å legge om taket med ny undertaksebelegg, sløyfer, lekter og reparere eventuelle skader på undertaket. Det er ikke nødvendig å skifte skifer steiner av god kvalitet så sant de kan brukes på nytt. Eventuelt legge ny taktekk som for eksempel taktekk av decra eller powertekk som vil være en rimeligere alternativ fremfor å omlegge skifertakstein som er tidkrevende arbeid.

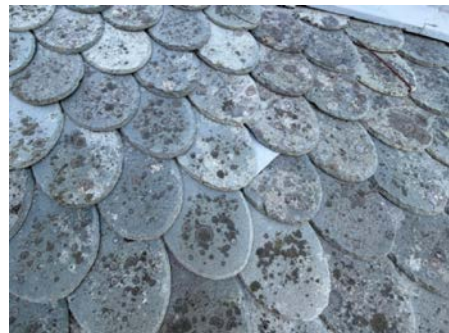
Avvik: · Mer enn halvparten av forventet brukstid er passert på taktekkingen.

Lagt inn metallapper som tetting der det er åpninger mellom steinene.

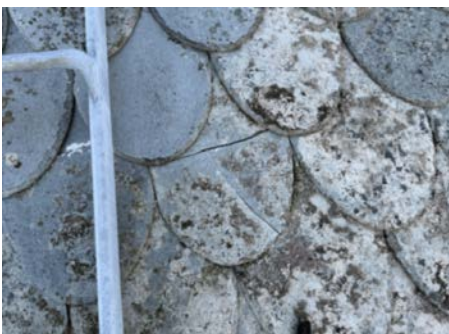
Eksempel på knekt takstein.

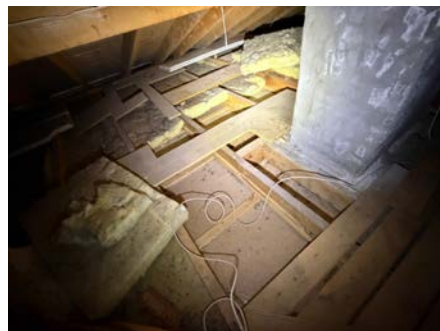
Det er imidlertid observert at isolasjonen i loftbjelkelaget stedvis ikke ligger korrekt. Isolasjonen bør legges tilbake på plass for å redusere risiko for kondens og påfølgende følgeskader. Isolasjonen ligger tilgjengelig på loftet, og tiltaket vurderes som enkelt å utføre., derav ikke gitt avvik på forholdet.

Eksempel på manglende isolasjon i loftbjelkelaget.

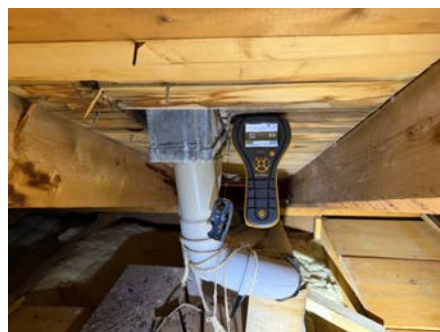
Det er ikke registrert skader i takkonstruksjonen. Det er observert noe fukt skjolder ved luftelyre, som vurderes å være forårsaket av tidligere kondens. Det ble ikke registrert utslag på fuktmålinger på befaringstidspunktet.

Fuktmåling, ikke utslag på fukt.

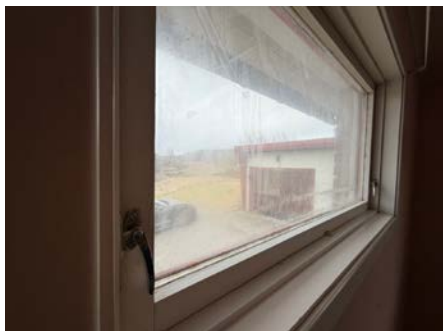
Avvik: · Det er påvist et betydelig antall vinduer med punkterte eller sprukne glassruter.

Eksempel på punktert glass.

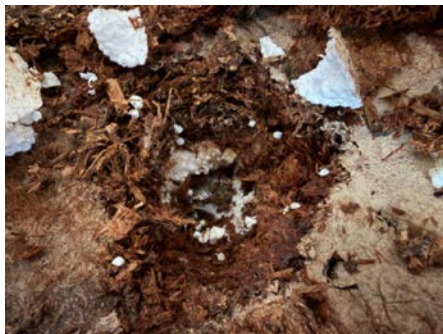
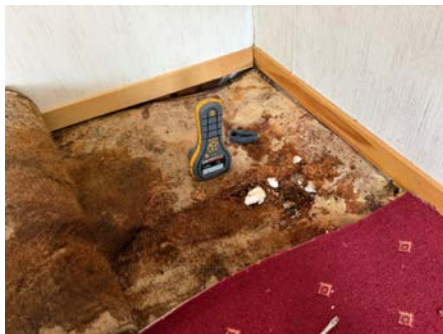
Det er registrert fuktskader i flere gulvflater i underetasjen. Forholdet indikerer fuktpåvirkning over tid. Årsak til fuktskader er ikke avklart ved befaring, men kan ha sammenheng med konstruksjon mot grunn, dreneringsforhold og/eller manglende fuktsikring i gulvkonstruksjonen.

Det er påvist omfattende fuktskader i gulvkonstruksjoner/tilfarergulv i underetasjen, og det er indikasjoner på pågående fuktinntrengning fra grunnen.

Store fuktskader i gulvet i stuen i underetasje.

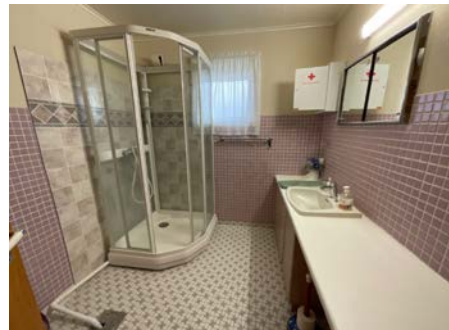
Badets tettesjikt er fra byggeår. Det var ikke vanlig med membranløsninger på oppføringstidspunktet, og badet har dermed ikke dokumentert eller moderne tettesjikt. Sluk er av soil/støpejern og er fra byggeår. Løsningen tilfredsstillende ikke dagens krav til tetthet og fuktsikring for våtrom.

Oversiktsbilde av badet.

Kostnadsestimat er satt for full renovering av badet.

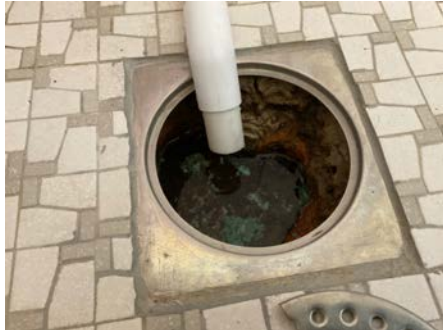
Sluk av soil/støpejern.

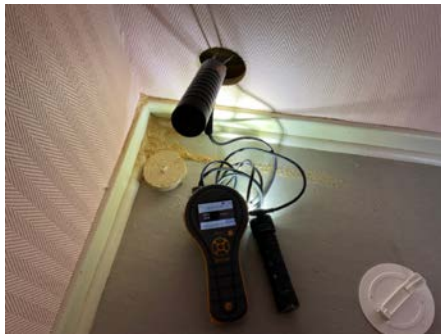
1. ETASJE > BAD

Hulltaking er foretatt fra tilstøtende rom uten å måle forhøyet fuktverdier i bakvegg eller i bunnsvill. Våtrommet er også fuktkontrollert med egnet fuktmåleverktoy og det er ikke påvist unormale forhold ved fuktsøk i relevante våtsoner i gulv og vegger.

Hulltaking og fuktmåling, ingen fukt eller andre avvik registrert i borehull. Hull blir blendet forsvarlig.

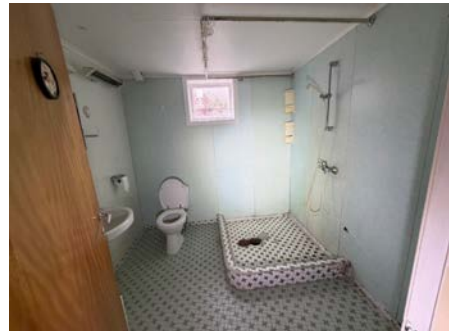
UNDERETASJE > BAD

Badet tilfredsstillende ikke dagens krav til tetthet, fuktsikring og funksjon. Det må påregnes full rehabilitering av badet. Tiltak vil normalt omfatte etablering av nytt godkjent tettesjikt, utskifting av sluk, korrekt fall mot sluk i hele rommet, samt ny oppbygging av vegg- og gulvkonstruksjoner i henhold til gjeldende regelverk. Utvendig fuktsikring og drenering må utbedres før badet rehabiliteres. Dersom badet benyttes videre uten utbedring, er det høy risiko for videre fuktinntrengning, skjulte konstruksjonsskader, lekkasje til tilstøtende rom og redusert bruksegnethet. Skjulte skader kan ikke utelukkes.

Oversiktsbilde av badet.

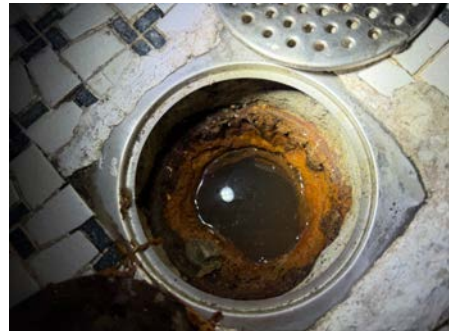
Rommet har ikke membran/tettesjikt. Sluk er av støpejern og fra byggeår. Det er registrert omfattende fuktskader i veggene i dusjsjonen. Sluken er isolert inne i dusjsjonen, og det er etablert en murt forhøyning rundt sluket. Løsningen medfører at lekkasjevann utenfor dusjsjonen ikke har fall eller avrenning til sluk, men kan renne ut i tilstøtende rom. Badet har kun naturlig ventilering, som gir begrenset fuktavtrekk sammenlignet med dagens krav.

Sluk.

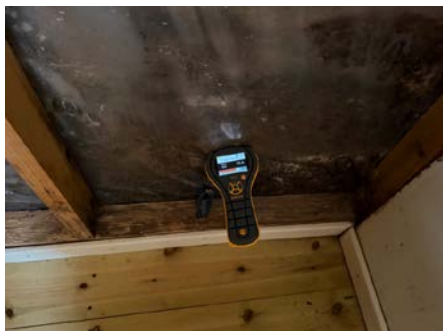
UNDERETASJE > BAD

Det er påvist omfattende fukt- og råteskader i badet i underetasjen, herunder i vegger i dusjsone, samt betydelige fuktskader i gulvkonstruksjoner i underetasjen. Slike forhold kan påvirke innemiljøet negativt og gi helsemessige plager for beboere, særlig for personer med allergier, astma eller nedsatt immunforsvar. Det anbefales at rommene ikke benyttes, samt ikke benyttes til varig opphold før nødvendige utbedringer er gjennomført, og at tiltak for å stoppe fuktinntrengning og sanere skadet materiale prioriteres.

Fuktskadet vegg i dusjen.

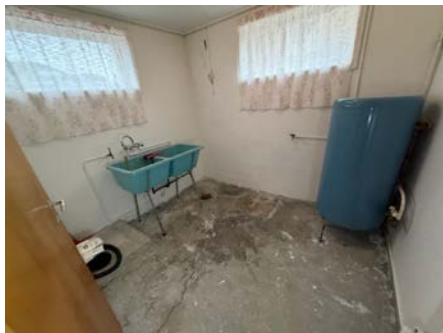
UNDERETASJE > VASKEKJELLER

Oversiktsbilde av vaskekjeller.

Rommet har fungert som dette men har ikke dagens krav til våtrom. Rommet bør ikke renoveres før det er foretatt tiltak med fuktvandring i konstruksjon som kan skyldes svekket drenering og fuktbeskyttelse.

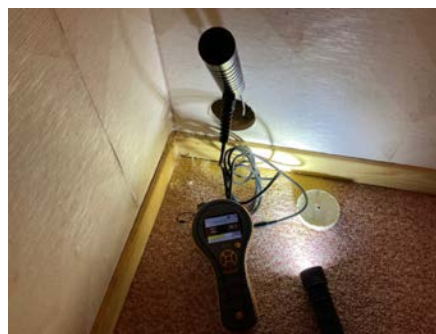
UNDERETASJE > VASKEKJELLER

Hulltaking er foretatt fra tilstøtende rom i boden, det git utslag på fukt i bunsvill som stammer fra kapillært oppsuging fra grunnen, ikke på grunn av lekkasje eller utettheter i rommet.

Utslag på fukt, dette stammer fra kapillært oppsuging fra grunnen, ikke på grunn av lekkasje eller utt

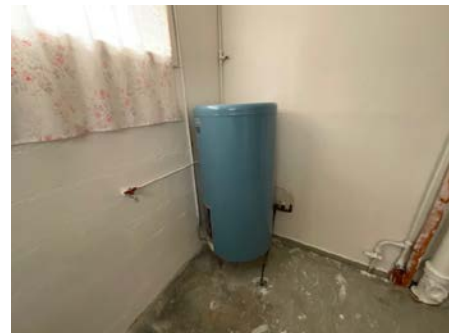
Varmtvannsbereder.

Basert på alder har varmtvannsberederen passert forventet teknisk levetid. Det foreligger økt risiko for svikt og lekkasje. Det anbefales å påregne utskifting av berederen.
