# Tilstandsrapport

Tomannsbolig

Fosnagata 28 B, 6509 KRISTIANSUND N

Befaringsdato: 03.06.2026

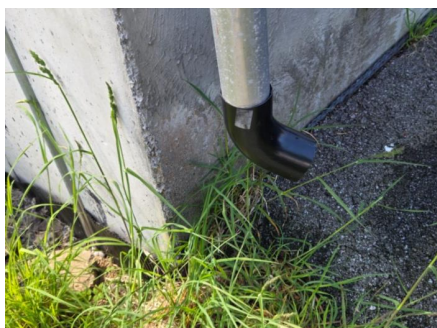
## Veggkonstruksjon

- Uten tilstrekkelig lufting bak bordkledningen kan fuktighet som trenger inn bak bordene eller gjennom veggen innenfra ikke tørke opp. Dette skaper ideelle forhold for råtesopp og muggvekst.

Det bør etableres tilstrekkelig lufting i nedre kant av kledningen mot grunnmur for å sikre god drenering og redusere risikoen for fuktskader og råde i konstruksjonen. Manglende lufting kan føre til oppfukting av kledning og underliggende trekonstruksjoner, noe som øker faren for skader over tid.

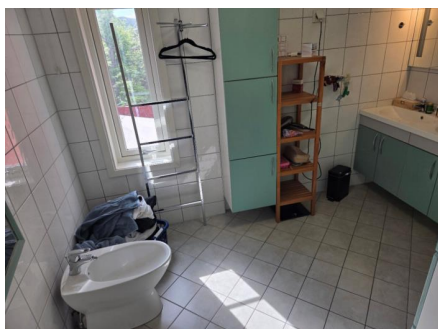
### 2. ETASJE > BAD

- Det er påvist at høydeforskjell fra topp slukrist til gulv/synlig topp membran ved dørterskel er mindre enn 25 mm.
- Det er påvist avvik i fallforhold til sluk i forhold til krav i forskrift på byggetidspunktet.

- Til tross for avviket i fall/høydeforskjell til sluk, vil gulvet fortsatt kunne lede vann mot sluket, men med redusert effektivitet. Dette kan potensielt øke risikoen for vannansamling i enkelte områder av badet.
- Et bad med manglende/reduert fall til sluk blir mindre funksjonelt og sikkert for brukeren. Dette kan medføre stående vann på gulvet, vann som ikke ledes effektivt til sluket, økt risiko for at vann renner ut av rommet og redusert sklisikkerhet på gulvet.

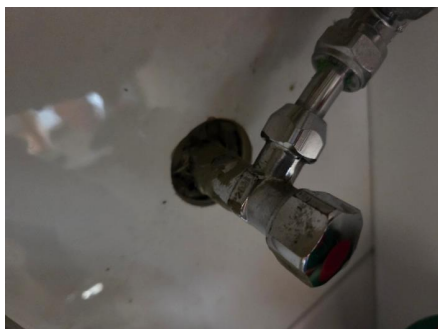
- Det er påvist mangelfull/feil utførelse rundt rørgjennomføringer e.l. som gir fare for fukt i konstruksjonen i våtsone.
- Mer enn halvparten av forventet brukstid er passert på membranløsningen.

Det bør utbedres rundt rørgjennomføringer for å sikre tett utførelse og hindre fuktinntrengning i konstruksjonen. Konsekvensen av mangelfull tetting er økt risiko for fuktskader og følgeskader i tilstøtende bygningsdeler.

Det bør utbedres rundt rørgjennomføringer for å sikre tett utførelse og hindre fuktinntrengning i konstruksjonen.

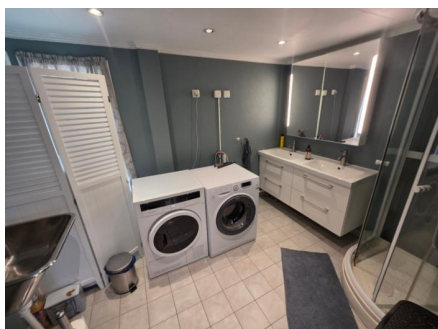
## 1. ETASJE > BAD

Det foreligger ikke dokumentasjon på om veggene er behandlet med fuktsikker maling, noe som medfører usikkerhet om overflatens motstandsdyktighet mot fuktpåvirkning.

Det bør fremskaffes dokumentasjon på om veggene er behandlet med fuktsikker maling. Manglende dokumentasjon medfører usikkerhet om overflatens motstandsdyktighet mot fukt, noe som øker risikoen for fuktskader i konstruksjonen.

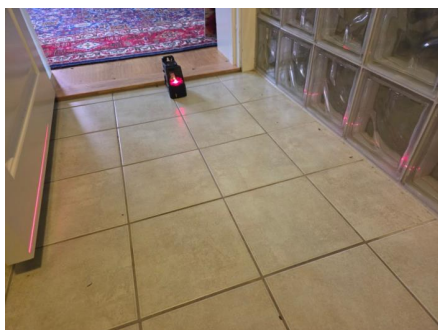
## UNDERETASJE > BAD

Konsekvensen av manglende fuksikring er økt risiko for fuktskader i konstruksjonen, som kan føre til råte, mugg og kostbare utbedringer.

**Kostnadsestimat: 100 000 - 200 000**

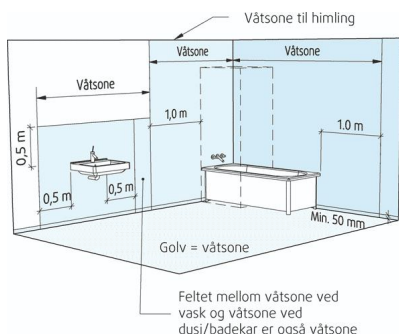
Våtsoner på bad.

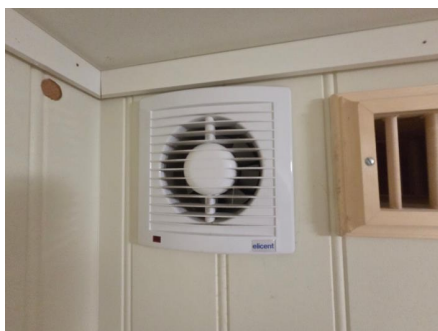
## UNDERETASJE > BAD

- Hulltaking er ikke foretatt da det allerede er påvist andre avvik i våtsonen.

Konsekvensen av manglende eller utilstrekkelig membran er økt risiko for fuktskader, råte og følgeskader i tilstøtende bygningsdeler. Tilstandsgraden er vurdert ut i fra registrerte forhold og tegn til utettheter på våtrommet. Skader i tilstøtende konstruksjoner kan ikke utelukkes da det er påvist mangler ved tettesjiktet inne på våtrommet.

Det bør etableres tilfredsstillende membran/tettesjikt på våtrommet for å hindre fuktinntrengning i omkringliggende konstruksjoner.

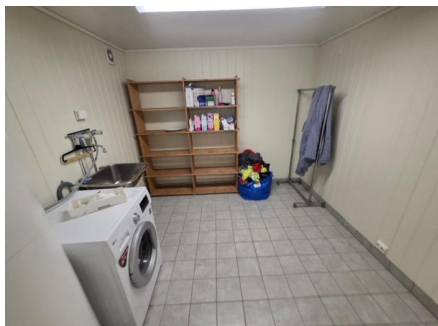
## UNDERETASJE > VASKEROM

Malte plater på vegg er ikke fuktsikret.

Det bør etableres fuktsikring på malte plater på vegg for å hindre fuktopptrekk og redusere risikoen for fuktskader og redusert levetid på materialene.

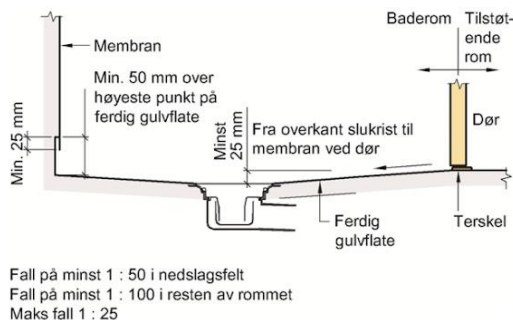
Fall på minst 1 : 50 i nedslagsfelt  
Fall på minst 1 : 100 i resten av rommet  
Maks fall 1 : 25

Anbefalte fallforhold på gulv.

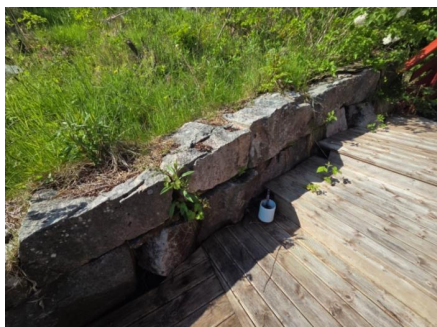
## TG 2 Terrengforhold

Dårlig fall eller flatt terreng inn mot grunnmur øker risikoen for vannansamlinger, som kan føre til fuktskader på bygningsmassen og forringe innemiljøet.
