# Omagata 49A

KRISTIANSUND N

**Ærverdig enebolig over tre etasjer | Flere  
soverom og to stuer | Klassiske detaljer | Sentral  
beliggenhet i på Nordlandet**

Befaringsdato: 17.07.2025

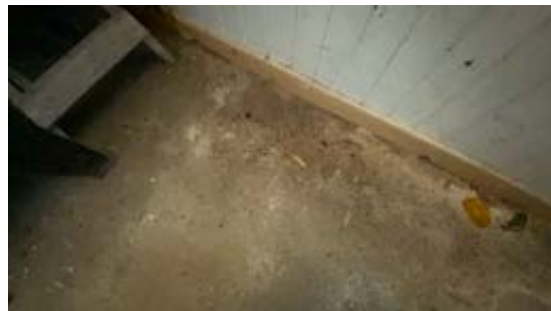
- Det er påvist indikasjoner på noe fuktgjennomtrenging i kjellergulv.

Manglede gjennstøping rundt avløpsrør i kjeller.

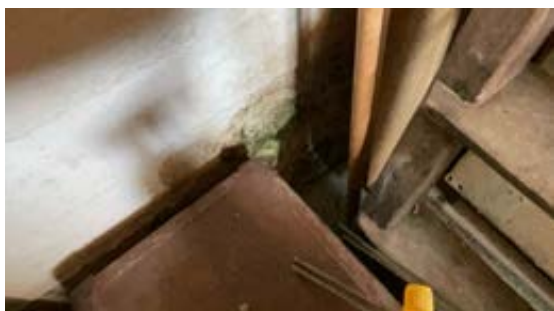
Visuelle tegn på fuktvandring gjennom gulv på grunn ved kalk/saltutslag.

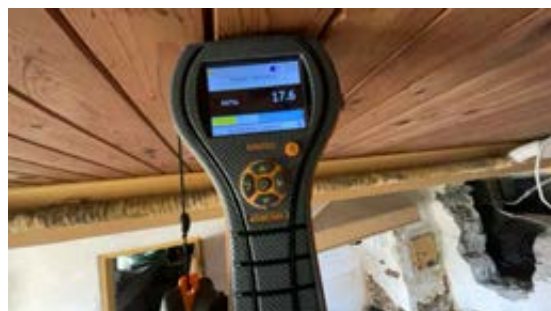
- Det er påvist indikasjoner på noe fuktgjennomtrenging inn i kjellermur.
- Kjeller har begrenset ventilering/luftgjennomstrømning.

Visuelle tegn på fuktvandring gjennom yttervegg ved kalk/saltutslag.

Det ble målt 17,6 vekt% fukt i tak i kjeller.

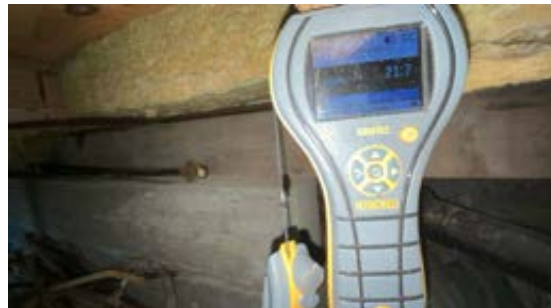
- Det er ikke adgang til deler av krypkjelleren. Kryp kjeller er kun vurdert i tilgjengelige deler. Kryp kjeller regnes for å være en risikokonstruksjon som er utsatt for fukt- og råteskader i bunnsvill, trebjelkelaget og andre tilstøtende konstruksjoner, på grunn av fuktighet fra grunnen og kondensering ved temperaturforskjeller. Selv om det ikke er avdekket tegn på skader, betyr ikke dette nødvendigvis at det ikke foreligger skader i eller i forbindelse med krypkjelleren.
- Det er ikke tilfredsstillende ventilering av krypkjeller.
- Det er stedvis påvist fuktnivå som tilsier at konstruksjonen kan ha fuktskader.

Krypkjeller under deler av boligen med begrenset tilgang.

Det ble målt 21,7 vekt% fukt under bjelkelag.

- Overvåk konstruksjonen jevnlig. Avviket kan medføre behov for tiltak, men bør observeres over tid.
- Bedre ventilering må etableres.
- Vær oppmerksom på denne risikoen, overvåk tilstanden og undersøk dette nærmere, helst med hjelp av en fagkyndig.

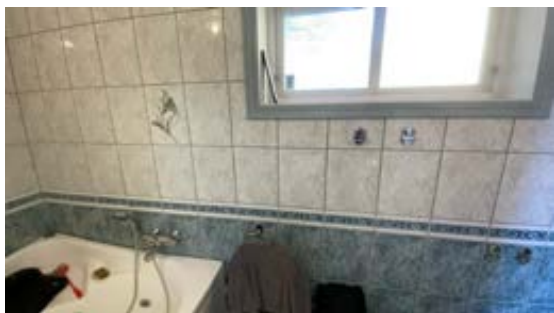
- Det er vindu/dør med ikke fuktbestandige materialer i våtsonen (ved vask, dusj, badekar, osv.), løsningen eller byggematerialet er uegnet.

Vindu i våtsone ved badekar.

- Uegnede materialer må fuktbeskyttes/utskiftes.
- Dersom det ikke gjøres tiltak, kan dette medføre oppfukning, oppsvelling og forringelse av materialer over tid og fuktskader på tilstøtende konstruksjoner.

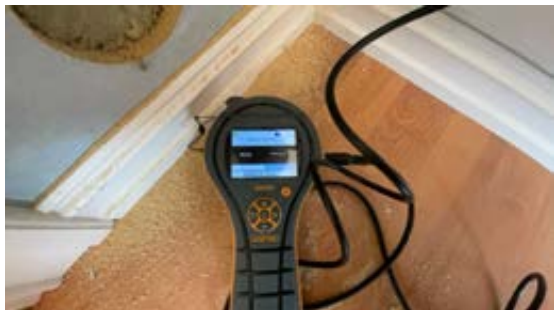
Fuktkvotemåling (vekt%) i konstruksjonen ble målt til under 7.

Piggmåling viste under 7 vekt%.

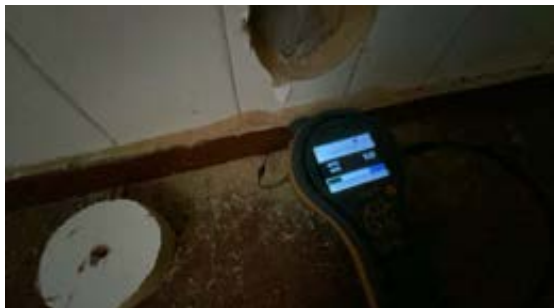
Hulltaking er foretatt uten å påvise unormale forhold.  
Hulltaking er foretatt i tilstøtende bod bak dusjkabinett.  
Fuktkvotemåling (vekt%) i konstruksjonen ble målt til 9, som er innenfor anbefalte grenseverdier.

Piggmåling viste 9 vekt%.

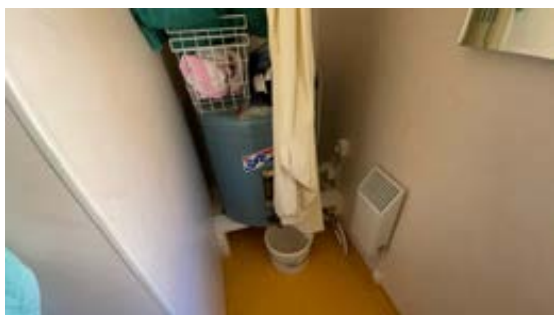
- Det er ikke behov for utbedringstiltak siden tanken fungerer i dag, men ut ifra alder kan skader plutselig oppstå på eldre tanker.

Varmtvannstank på bad i 2. Etasje

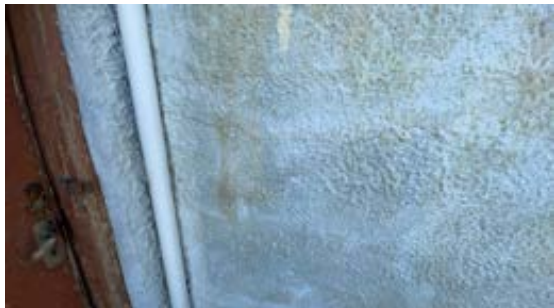
Noe mindre riss/sprekker.
