# Kvievegen 8

HADDAL

**HADDAL - Stor, frittliggende enebolig med dobbel garasje beliggende på fin utsiktstomt i et rolig og barnevennlig område**

# Tilstandsrapport

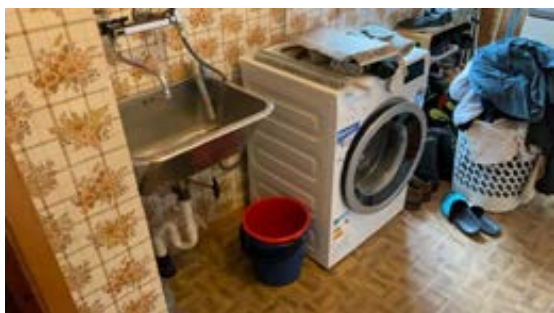
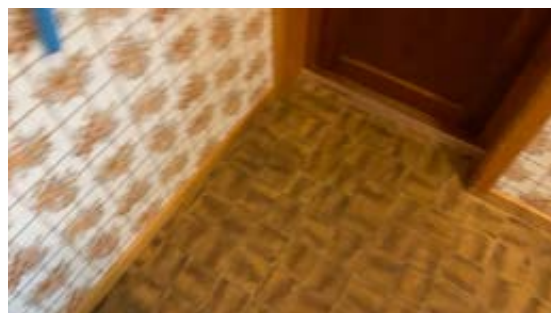
## HOVEDETASJE > VASKEROM

Hulltaking er utført fra soverommet mot våtsone for badekar uten å avdekke unormale forhold eller forhøyede fuktverdier i hulltakingen.

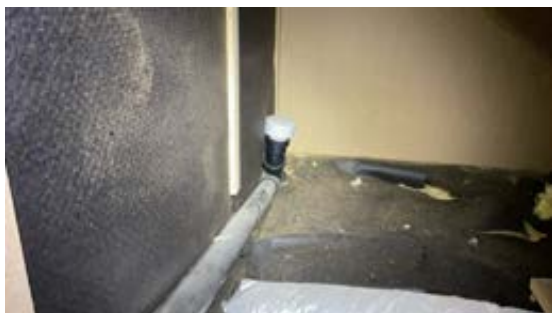
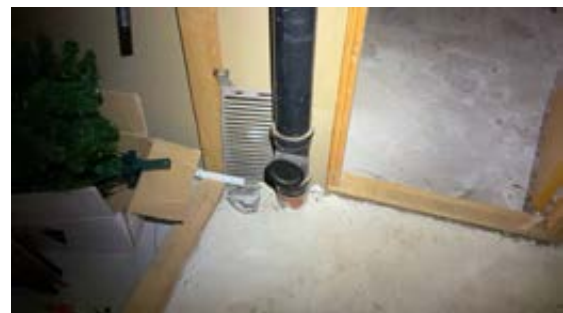
## TG 2 Ventilasjon

• Ventilasjon: Det er påvist mangelfull ventilasjon på ett eller flere rom i boligen.
