# Lensmannsbrekka 37

EIDSVÅG I ROMSDAL

Enebolig med stor tomt (6,4 mål) og flott utsikt -  
3 soverom - dobbelgarasje

# Tilstandsrapport

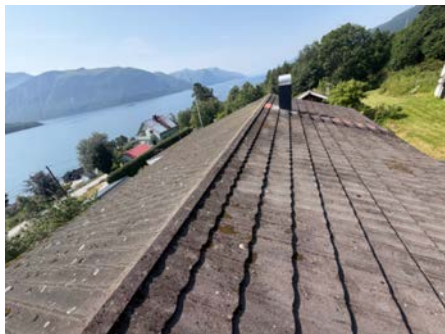
- Når vanntette sjikt på tak begynner å bli gamle, øker risikoen for lekkasjer. Dette kan føre til omfattende og kostbare reparasjoner av underliggende konstruksjoner dersom en ikke foretar tiltak på konstruksjonene før dette oppstår.
- Overvåk tilstanden jevnlig. For å få tilstandsgrad 0 eller 1 må vanntett sjikt på tak skiftes ut, men tidspunktet for når dette er nødvendig er vanskelig å si noe om.

Oversiktsbilde av takteking.

- Overvåk tilstanden jevnlig. For å få tilstandsgrad 0 eller 1 må vannnett sjikt på tak skiftes ut, men tidspunktet for når dette er nødvendig er vanskelig å si noe om.

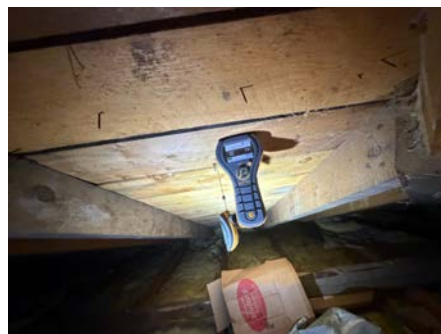
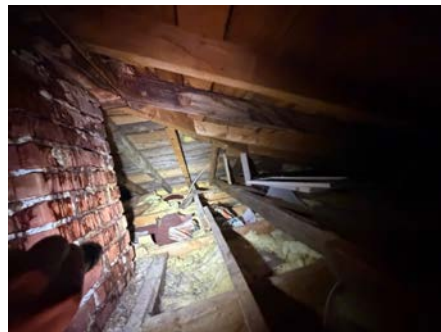
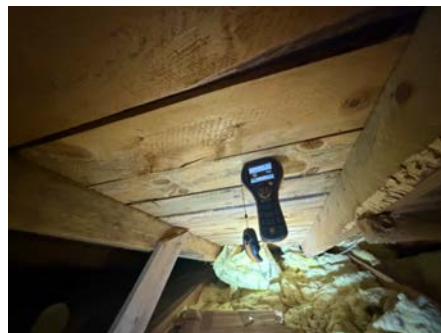
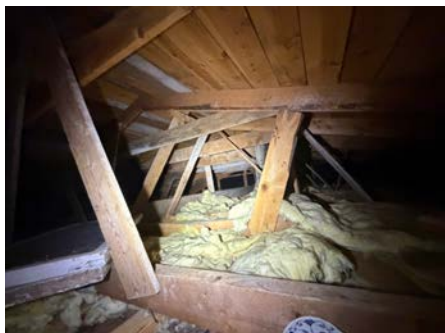
- Det er registrert begrenset lufting fra raftene, noe som kan gi redusert ventilasjon av kaldloftet. Videre er det registrert enkelte områder med mangelfull isolasjon i loftsbjelkelaget. I kaldloftet over tilbygget er det observert musefeller, noe som indikerer at det har vært eller er risiko for aktivitet fra gnagere. Det er ikke registrert dampspærre mellom varm og kald side av konstruksjonen. Manglende dampspærre er vanlig for boliger fra oppføringstiden, men innebærer økt risiko for at varm og fuktig inneluft kan trenge opp i loftskonstruksjonen og føre til kondensdannelse og fuktrelaterte skader, særlig i perioder med lave utetemperaturer. Det ble ikke registrert synlige følgeskader som følge av disse forholdene på befaringstidspunktet.

Fuktmåling i undertak i delen fra byggeår.

Oversiktsbilde av kaldloftet i delen fra byggeår.

Fuktmåling i undertaket i tilbygg.

Oversiktsbilde fra kaldloftet i tilbygg.

- Det anbefales å forbedre ventilasjonen av kaldloftet ved raftene dersom dette er praktisk gjennomførbart, samt etterisolere områder med mangelfull isolasjon for å redusere risikoen for varmetap og kondens. Det anbefales jevnlig kontroll av kaldloftet for å avdekke eventuell kondens, fukt eller begynnende råteskader. Ved fremtidige rehabiliteringsarbeider eller etterisolering av loftet bør etablering av en kontinuerlig dampspærre vurderes som et fuktførebyggende tiltak. Samtidig er det viktig å sikre tilfredsstillende ventilasjon av kaldloftet. Loftet bør kontrolleres jevnlig med tanke på eventuell aktivitet fra gnagere, og nødvendige tiltak for tetting av adkomstpunkter og skadedyrbekjempelse bør utføres ved behov.

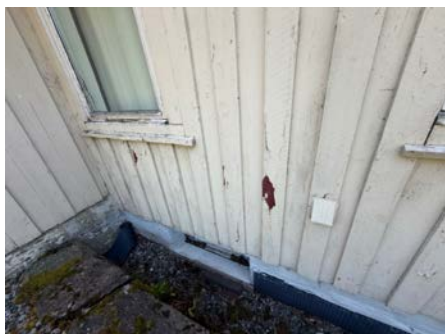
- Ytterkledningen er av varierende alder og vedlikeholdsgrad. Nordveggen har værslitt trekledning med spredte råteskader. Skadene er forårsaket av langvarig vær- og fuktpåvirkning og er typiske aldersrelaterte forhold. Videre nedbrytning må forventes dersom forholdet ikke utbedres.

Dårlig kledning mot nord.

- Skadde kledningsbord bør skiftes ut, og fasaden bør overflatebehandles for å hindre videre fuktopptak og nedbrytning. Det anbefales samtidig å kontrollere underliggende konstruksjon for eventuelle følgeskader i forbindelse med utskifting av kledningen.

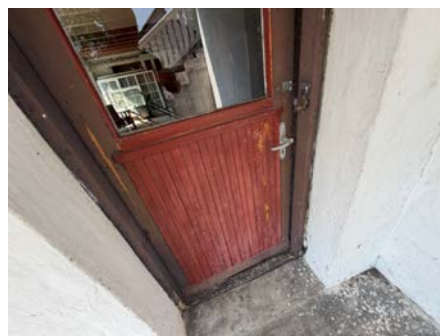
Karm er helt løs. Døren må skiftes ut.

- Ytterdøren anbefales skiftet ut. Lokal utbedring vurderes ikke som en hensiktsmessig eller varig løsning på grunn av dørens generelle tilstand og funksjonssvikt.

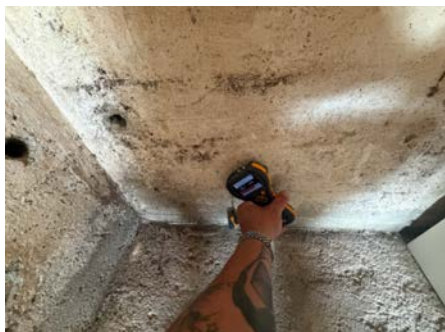
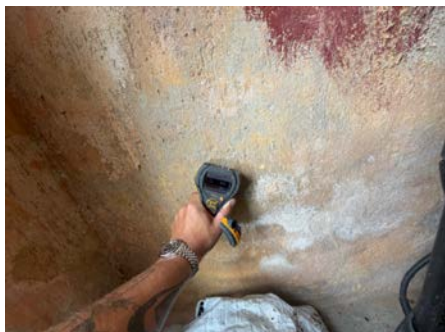
- Det er registrert forhøyede fuktverdier i grunnmur og betonggulv i rom under terreng. Ved befaringen ble det også registrert synlige tegn på fuktbelastning i form av saltutslag, avflassing av overflatebehandling og stedvis misfarging på grunnmuren. Rom under terreng er naturlig utsatt for fuktpåvirkning fra omkringliggende masser. De registrerte forholdene kan ha sammenheng med kapillært opptrekk fra grunnen, aldrende eller mangelfull drenering, utilstrekkelig utvendig fuktsikring, terrengforhold eller begrenset uttørkingsevne i konstruksjonen. Det ble ikke registrert råteskader.

Fuktsøk, utslag på fukt.

- Ingen strakstiltak anses som nødvendige ut fra forholdene registrert ved befaringen. Dersom rom under terreng på et senere tidspunkt ønskes innredet til oppholdsrom eller annet innvendig bruk, bør det benyttes konstruksjonsløsninger som er tilpasset fuktutsatte kjellerkonstruksjoner. Organiske materialer bør ikke monteres direkte mot grunnmur eller betong uten tilfredsstillende fuksikring og lufting. Gulv på grunn bør samtidig oppgraderes med isolasjon og dampspærre/fuktsperre i henhold til gjeldende byggeskikk. Eventuelle innvendige arbeider bør først utføres etter at årsaken til den registrerte fuktbelastningen er vurdert og nødvendige tiltak på utvendig fuksikring eller drenering er gjennomført ved behov.

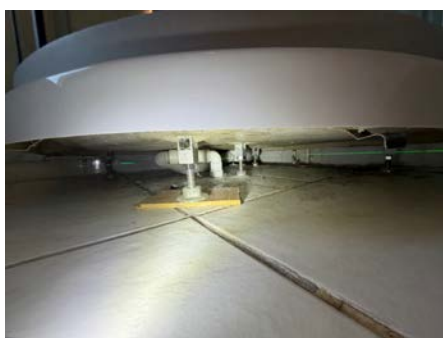
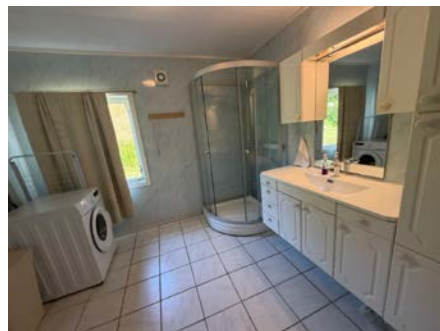
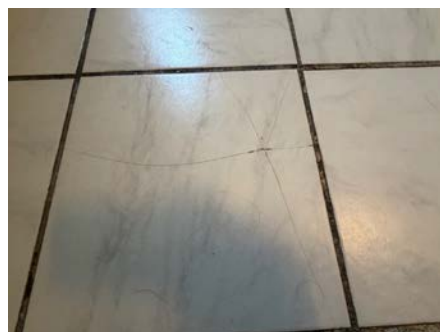
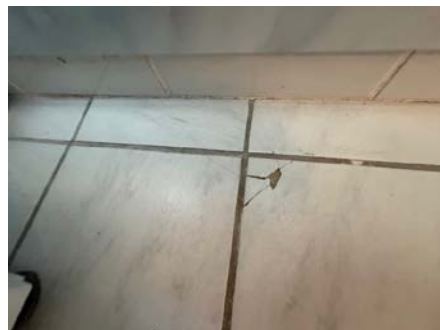
- Våtrommet må oppgraderes for å tåle normal bruk etter dagens krav. Badet har våtromsløsninger for gulv og vegger som er etablert før år 2000. I henhold til NS 3600:2025 skal våtrom med slike konstruksjoner gis TG3 som følge av tettesjiktets høye alder og usikre gjenværende levetid, uavhengig av om det er registrert lekkasjer eller fuktskader ved befaringen. I tillegg er det registrert flere forhold som forsterker avviket, herunder manglende sluk i gulvet, avløp fra dusjkabinett ført gjennom gulvet, flere sprukne gulvfliser og usikkerhet om gulvkonstruksjonen har membran eller annet tettesjikt. Disse forholdene medfører økt risiko for vanninntrengning og følgeskader dersom vann kommer ut på gulvet eller ved lekkasje fra sanitærinstallasjonene. Det ble ikke registrert lekkasjer eller forhøyede fuktverdier ved befaringen.

Rommet har ikke sluk.

Oversiktsbilde av badet.

Sprekk i flis.

- Våtrommet har behov for omfattende oppgraderinger. For å sikre en løsning som oppfyller gjeldende krav, bør tettesjikt, sluk og røropplegg oppgraderes og dokumenteres.

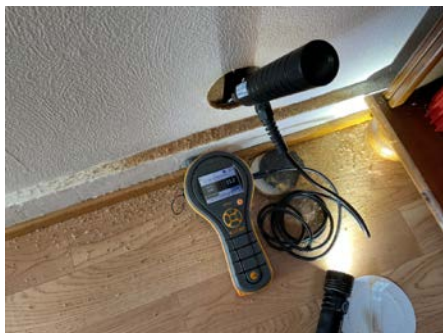
Hulltaking og fuktmåling, ingen fukt eller andre avvik registrert i borehull. Hull blir blendet forsvarlig.
