LEILIGHET · TILSTANDSRAPPORT MED VERDITAKST

# Stornilsvegen 8

6025 ÅLESUND

| Referansenummer | STUCFTZG |

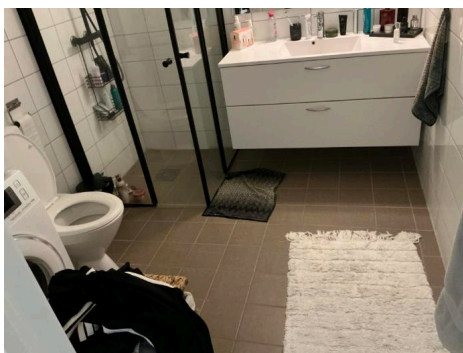
Oversikt bad

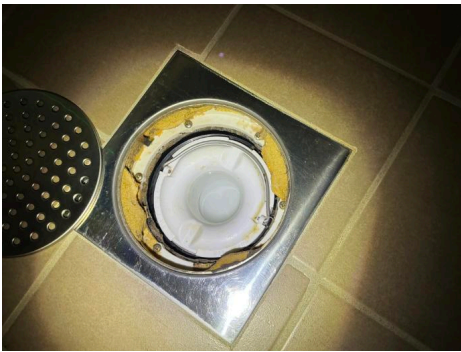
Det er plastsluk fra byggeår vurdert utifra alder og observasjoner i sluk.

Plastsluk fra byggeår

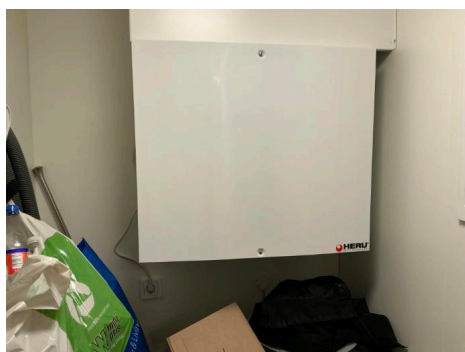
Boligen har balansert ventilasjon med mekanisk tilluft og avtrekk via aggregat med varmegjenvinning, som gir kontrollert luftskifte og redusert varmetap. Anlegg er montert i bod

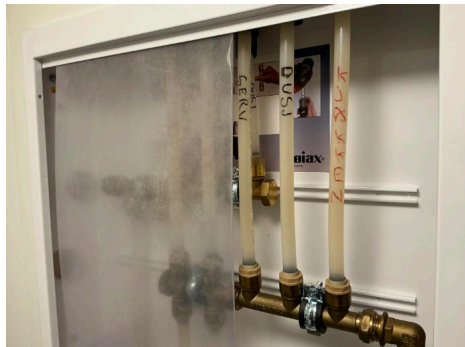
Innvendig vannledning er utført som rør-i-rør system med fordelerskap, der selve vannrøret ligger beskyttet i varerør frem til tappesteder. Stoppekran er påvist i bod. Kurser i rørskapet er merket med tusj.

PEX-rør i fordelerskap er merket direkte på rørmaterialet med tusj. Direkte merking på PEX-rør er angitt som kriterium for TG 2 i NS 3600:2025. Tilstandsgraden er satt i samsvar med dette kriteriet.

Det foreligger ikke dokumentasjon i saken som viser at aktuell type tusj har medført materialskade, redusert tetthet eller redusert levetid på de aktuelle rørene.

- PEX-rør er generelt robuste og designet for lang levetid, og risikoen for skade som følge av slik merking vurderes som

relativt lav.

- Videre merking direkte på PEX-rør bør unngås. Kursmerking bør utføres på fordelerskap, merketøyler eller annet egnet underlag. Dersom type rør og merkepenn kan identifiseres, anbefales det å innhente vurdering fra rørprodusent eller kvalifisert rørlegger. Utskifting av rør vurderes bare dersom slik vurdering tilsier dette, eller dersom det oppstår tegn til materialpåvirkning eller lekkasje.
- Den praktiske konsekvensen er først og fremst usikkerhet om eventuell langtidspåvirkning av de merkede rørene. Om merkingen er av betydning for rørets levetid, kan ikke fastslås uten dokumentasjon for rørtipe og brukt merkepenn, eventuelt produsentvurdering.

- Avviket kan iflg NS 3600 2025 likevel medføre noe forhøyet usikkerhet knyttet til rørets levetid og tetthet på merkede steder, og bør opplyses til eier/kjøper.
- Det anbefales å unngå videre bruk av sprittusj direkte på vannrør, og ved framtidig rørarbeid kan det vurderes å inspisere merkede områder og eventuelt skifte rørsegmenter dersom det oppdages misfarging, sprekkdannelse eller andre tegn til materialpåvirkning.

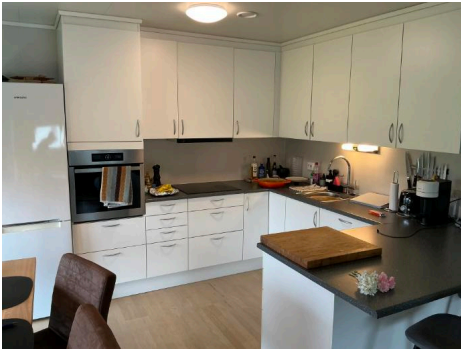
Oversikt kjøkken

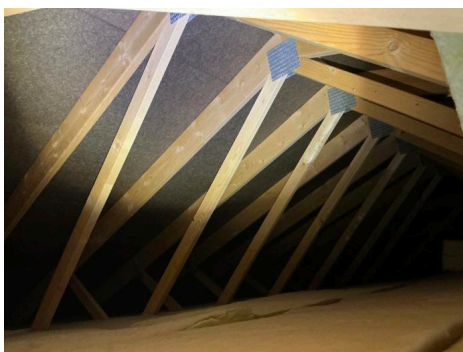
Takkonstruksjonen består av W-takstoler i tre med et luftet kaldtloftsrom, det er adkomst til kaldtloftet via trappeluke, men adkomsten er ment kun til bruk til helt nødvendig inspeksjon, det er betydelig med isolasjon uten gulv og dermed kun besikttet fra lukeområdet.
