Storsteinmyra 4

LANGEVÅG

Adresse	Storsteinmyra 4 6030 LANGEVÅG
Prisantydning	Kr 3 950 000,-
Omkostninger	Kr 117 740,-
Totalpris	Kr 4 067 740,-
BRA-i/BRA Total	201/241 m ²
Eierform	Eiet
Boligtype	Frittliggende enebolig
Byggeår	1934
Soverom	3
Etasje	3

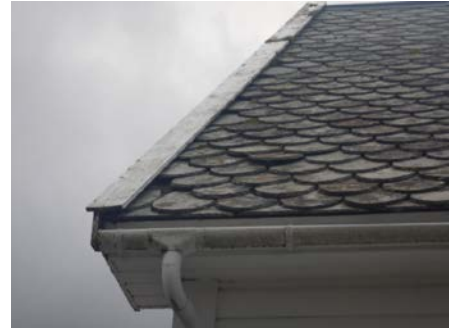
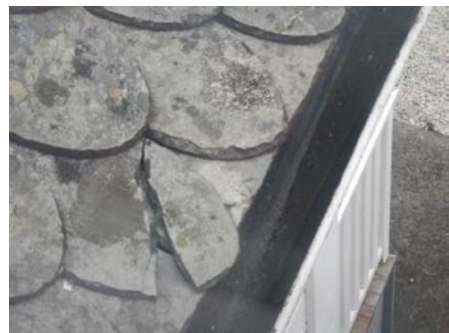
- Tidspunkt for utskiftning av taktekking nærmer seg.
- Når taktekking og undertak begynner å bli gamle, øker risikoen for lekkasjer, noe som kan føre til omfattende og kostbare reparasjoner av underliggende konstruksjoner dersom en ikke foretar tiltak på konstruksjonene før dette oppstår.
- Tidspunkt for utskiftning av undertak nærmer seg.

Det bør foretas utbedring av manglende og sprukne skiferstein, samt fjerning av mose for å forhindre ytterligere nedbrytning av taket. Konsekvensen av lekkasjer er økt risiko for råteskader og fuktskader i takkonstruksjonen, noe som kan medføre kostbare reparasjoner dersom tiltak ikke iverksettes.

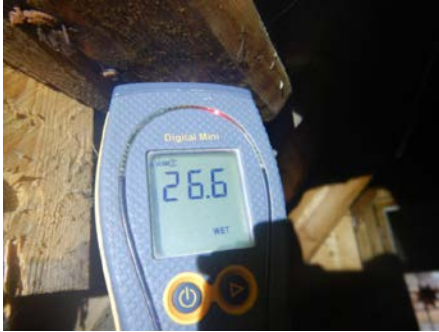
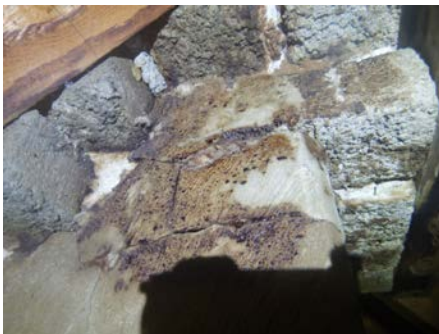
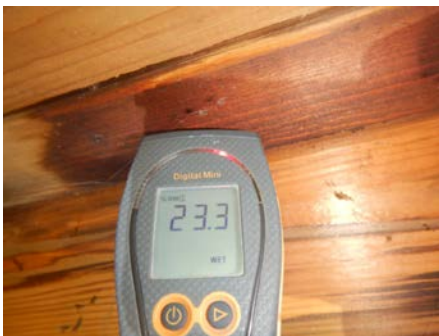
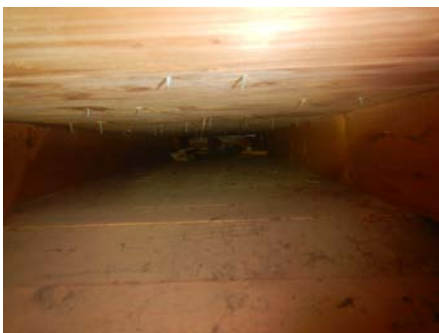
Flere steder fuktnivå over anbefalt nivå i gradrenner, møne og ved pipe.

Synlig vann/fukt på pipe.

Det bør etableres dampsperre i konstruksjonen for å redusere risikoen for fuktskader. Fuktmålingene viser forhøyede verdier i gradrenner, møne og ved pipe, samt synlig vann/fukt på pipe. Det anbefales å utbedre lekkasjer og sikre tilstrekkelig ventilasjon for å hindre videre fuktskader og redusere risikoen for råte, mugg og svekkelse av konstruksjonen.

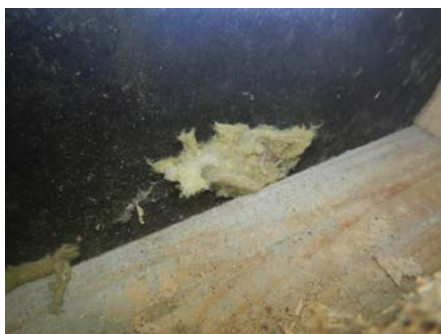
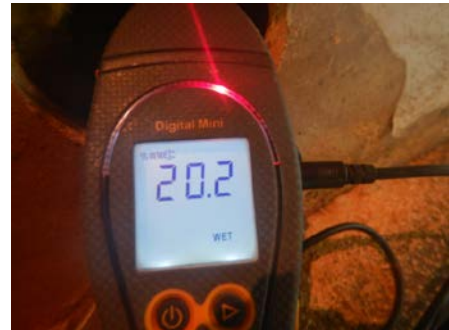
- Det påviste fuktnivå gir grunn til å overvåke konstruksjonen jevnlig for å se utvikling over tid, og eventuelt foreta tiltak for å unngå fuktskader.

Asfaltpapp bør fjernes ved neste oppgradering for å sikre tilstrekkelig diffusjonsåpenhet i konstruksjonen. Manglende diffusjonsåpenhet kan føre til opphopning av fukt, som igjen kan gi økt risiko for muggvekst og skader på materialene mellom mur og asfaltpapp.

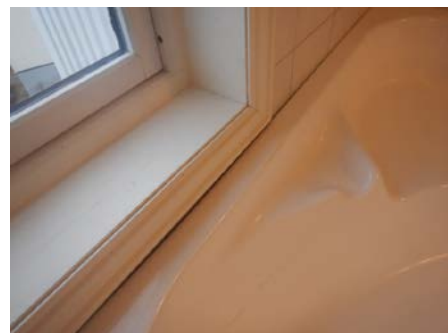
Konsekvens er fukt i karm/vegg ved vindu.

Det må tas hensyn til vindu i våtsonen ved bruk av badekar/dusj. Vindu må fuktbeskyttes.

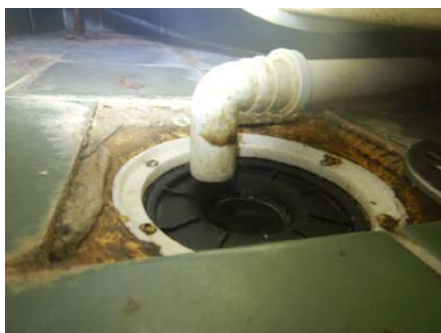
Konsekvens er fukt/råteskader.

Kostnadsestimat: 20 000 - 100 000

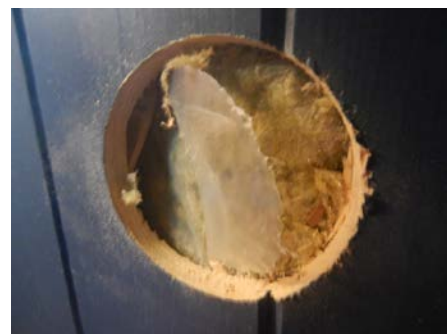
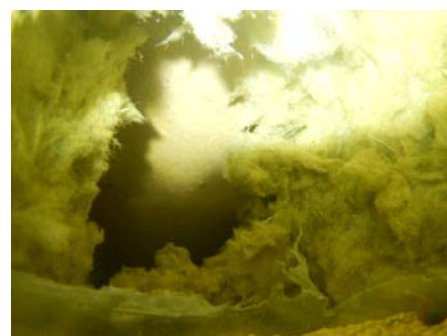
Bad med flislagte vegger og med membran skal det ikke være plast bak veggplater siden det da blir 2 damprette sjikt. Dette kan medføre skade/kondens.

Plast bak veggplater på bad må/bør fjernes ved neste oppgradering. Plast bak veggplater kan føre til fukt/kondens i vegg og fuktskader.

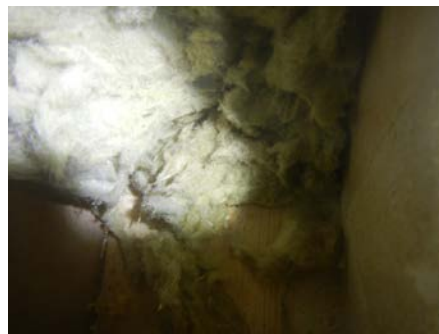
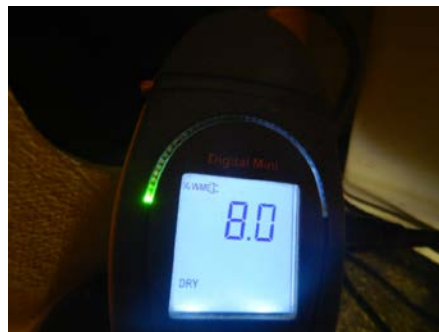
Hulltaking er foretatt uten å påvise unormale forhold. Hulltaking er foretatt ved/i vaskerom. Fuktkvotemåling (vekt%) i konstruksjonen ble målt til 8,0.

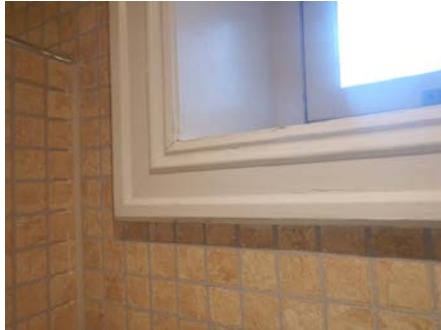
Konsekvens er fukt og skade i karm/vegg ved vindu.

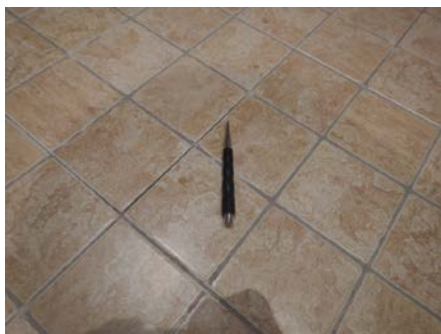
Til tross for avviket i fall/høydeforskjell til sluk, vil gulvet fortsatt kunne lede vann mot sluket, men med redusert effektivitet. Dette kan potensielt øke risikoen for vannansamling i enkelte områder av badet.

- Selv om bom eller hull lyd ikke alltid er et umiddelbart problem, bør det overvåkes nøye før eventuell utvikling i sprekker i flisfuger e.l. oppstår. Dette må en foreta tiltak for, for å begrense utviklingen.

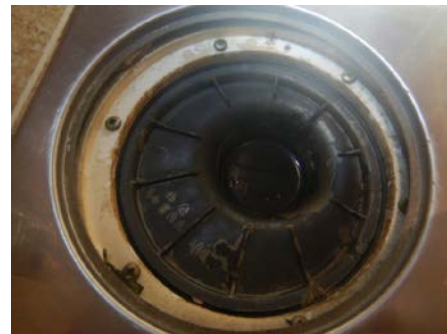
Manglende dokumentasjon på våtrommets tettesjikt gir en usikkerhet rundt våtrommets tetthet/fremtidig funksjon. Innhent dokumentasjon (om mulig) ellers pass på bruken/jevnlig kontroll. Skader kan oppstå ved endret bruk.

- Overvåk tilstanden jevnlig. For å få tilstandsgrad 0 eller 1 må slukløsningen skiftes ut og sannsynligvis må også membransjiktet skiftes/utbedres. Det er imidlertid vanskelig å si noe om tidspunktet for når dette er nødvendig.
- Det må gjøres nærmere undersøkelser. Manglende membran/tettesjikt medfører risiko for lekkasjer og fukt i konstruksjonen.

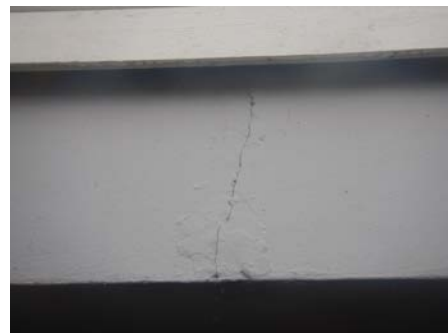
Det kan ikke utelukkes noe vedlikehold av grunnmur ved utbedringer av drenering/fuktsikring.

Punktet må også sees i sammenheng med drenering og rom under terreng.

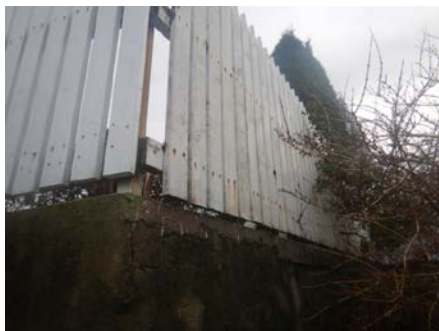
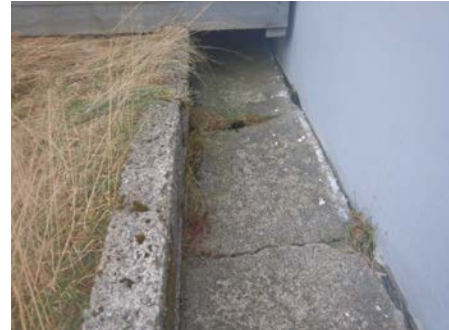
Avvik: · Rust på festemidler på rekkverk.

Noe sprekker i betongplate som er ved huset.

Rust på festemidler på rekkverk bør utbedres for å forhindre svekkelse av rekkverkets bæreevne og redusere risiko for personskade.

Eldre murer og sprekker i betongplate bør følges opp med jevnlig kontroll og eventuelle utbedringer for å hindre videre forringelse og sikre konstruksjonens stabilitet.
