Landvegen 658

Oppgradert enebolig med idyllisk beliggenhet og strandlinje | Solrik og svært pent opparbeidet tomt

Adresse	Landvegen 658 6683 VÅGLAND
Prisantydning	Kr 2 690 000,-
Omkostninger	Kr 86 240,-
Totalpris	Kr 2 776 240,-
BRA-i/BRA Total	155/174 m ²
Eierform	Eiet
Boligtype	Frittliggende enebolig
Byggeår	1939
Soverom	3

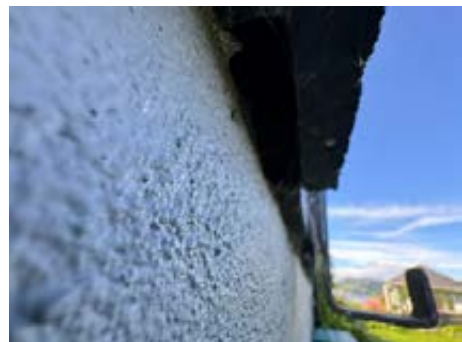
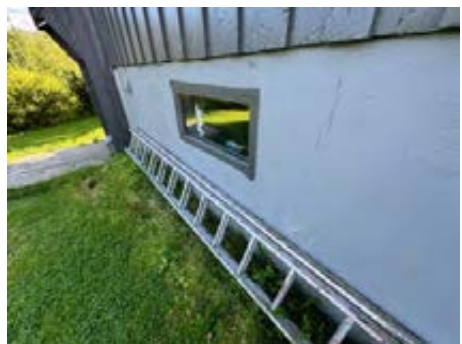
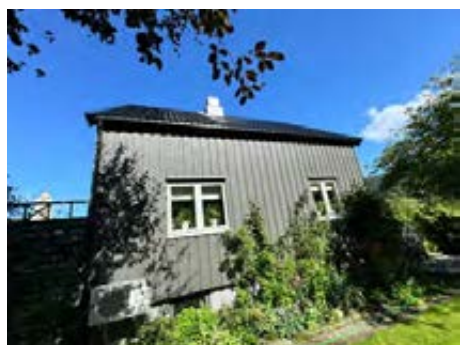
TG 2 Takkonstruksjon/Loft

TG 2 Veggkonstruksjon

Tradisjonell isolert reisverks-/bindingsverkskonstruksjon med vindtette plater/vindspærre, isolasjon, lekter og utvendig tømmermannskledning med behandlet overflate. Ytterveggene vurderes å være utført i henhold til gjeldende byggeforskrifter og preaksepterte løsninger for bygningens referansenivå. Tre sider av boligen er etterisolert og har fått ny utvendig kledning i 2016 som et støyreducerende tiltak, ifølge eier. Deler av ytterveggkonstruksjonen er skjult, og det legges derfor til grunn normal utførelse/preakseptert utførelse på oppføringstidspunktet som grunnlag for vurderingen.

Musesperre bør etableres i nedre kant av konstruksjonen for å hindre inntrengning av skadedyr, noe som kan føre til skader på bygningskonstruksjonen og redusert innneklima.

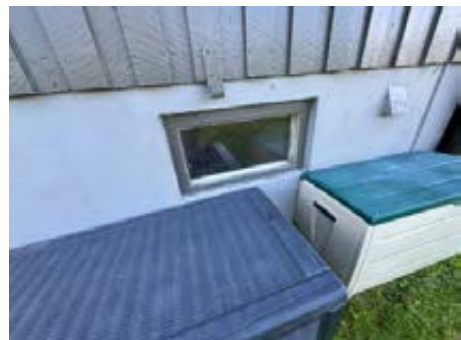
TG 2 Vinduer

Vinduer med 2-3 lags isolerglass med støydemping på 3 sider, tilhørende listverk og beslag. Store stue vinduer er noe eldre, samt koblet eldre vinduer i grunnmur/kjeller etasje.

Det bør etableres sålebenbeslag på kjellervinduene for å hindre fuktinntrengning og forlenge vinduenes levetid. Utskifting av eldre vinduer bør vurderes, da disse har begrenset gjenværende levetid og kan medføre økt risiko for varmetap, trekk og fuktskader.

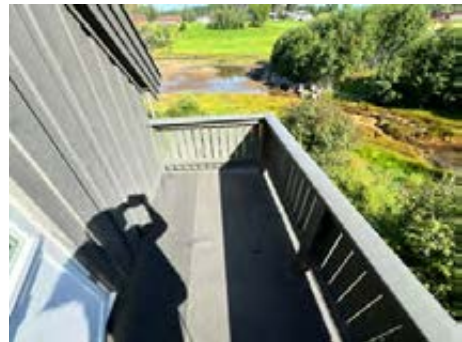
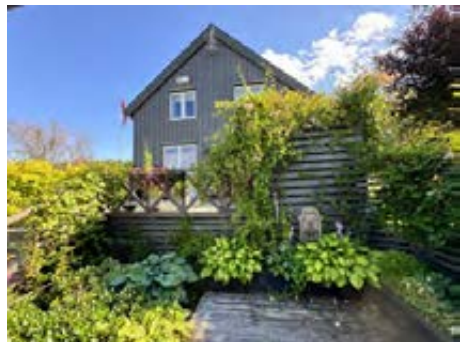
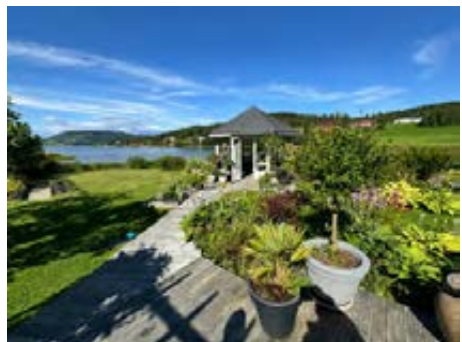
- Mer enn halvparten av forventet brukstid er passert på tettesjikt/membran.
- Rekkverket er for lavt i forhold til dagens krav til rekkverkshøyder.
- Balkong/terrasse ligger over innredede boligrom, usikker konstruksjon. Konstruksjonsutførelse gir økt fare for skader.

Noe værslitasje på overflater registrert og noe begrenset mulighet for kontroll av fundamenter. Utkraget veranda som ligger over innredet/oppvarmet inngangsparti avviker fra pre akseptert løsning når det gjelder lufting osv. men ingen skader eller tegn til kondens i innvendige himlinger registrert som følge av dette.

Det bør innhentes dokumentasjon på utførelse av tettesjikt/membran og konstruksjonsoppbygging, spesielt for veranda over innredet/oppvarmet inngangsparti. Noe vedlikehold av overflater må påregnes for å forhindre ytterligere værslitasje. Konsekvensen av manglende dokumentasjon og vedlikehold er økt risiko for skjulte skader, redusert levetid på konstruksjonen og potensiell fuktinntrengning til underliggende boligrom.

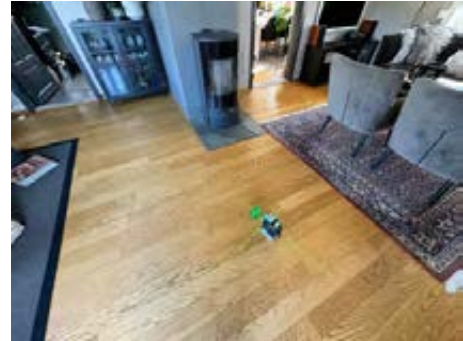
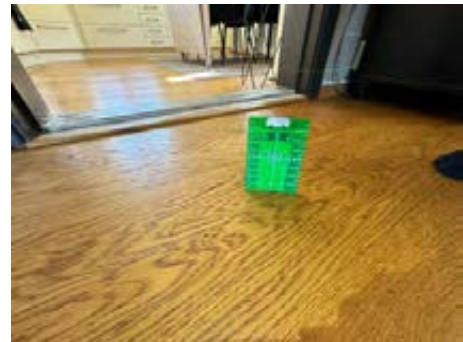
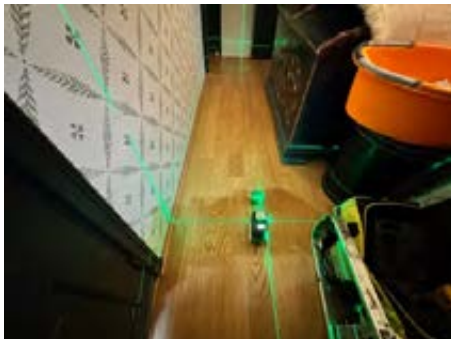
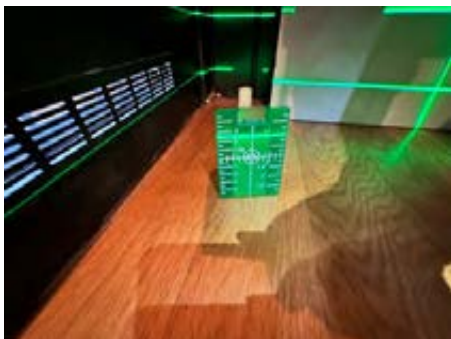
Etasjeskille av trebjelkelag med undergulv og underliggende kledning. Støpt plate på grunn med fuktsperre og isolasjon montert basert på boligens referanse nivå og oppførings tidspunktets forskriftskrav. Lokale avvik (svanker/buler) kan likevel forekomme ved bærevegg og øvrige oppleggs punkt, over 50 mm ++.

- Målt høydeforskjell på over 30 mm gjennom hele rommet. Tilstandsgrad 3 gis med bakgrunn i standardens krav til godkjente måleavvik.

Det bør gjennomføres utbedring av etasjeskillet for å redusere høydeforskjellene, da store avvik kan føre til ujevn belastning, redusert bokomfort og økt risiko for skader på gulv og konstruksjon over tid. Ytterligere undersøkelser anbefales for å kartlegge omfanget av nødvendige tiltak.

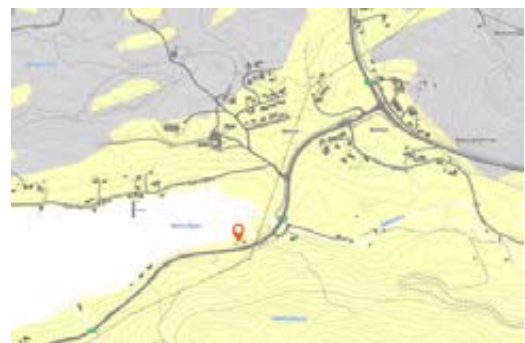
TG 2 Radon

Det er ikke foretatt radonmålinger og bygget er heller ikke utført med radonsperre.

Det bør gjennomføres radonmålinger for å avdekke eventuelle forhøyede radonnivåer. Manglende radonmålinger og fravær av radonsperre medfører usikkerhet om innemiljøet, og det kan være økt risiko for helseskadelige radonkonsentrasjoner i boligen.

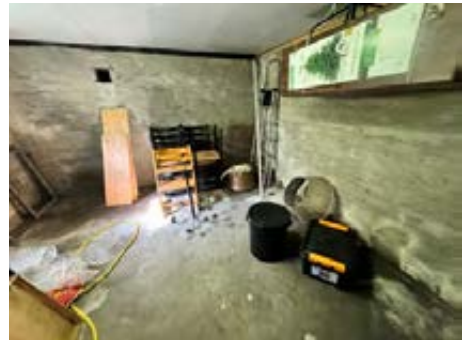
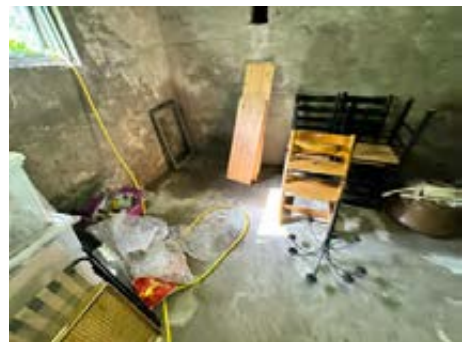
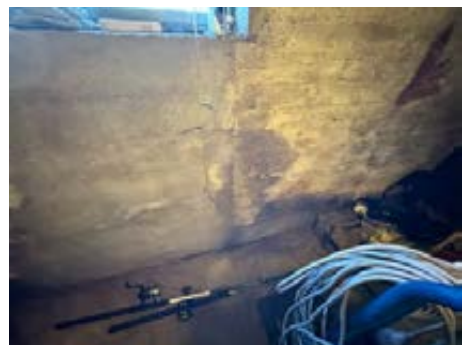
Kjeller etasje har gulv av ubehandlet betong, vegger av betong og panel og plater/panel i tak.

- Det er påvist indikasjoner på noe fuktgjennomtrenging i kjellergulv.
- Det er påvist indikasjoner på noe fuktgjennomtrenging inn i kjellermur.

- Det påviste fuktnivå gir grunn til å overvåke konstruksjonen jevnlig for å se utvikling over tid, og eventuelt foreta tiltak for å unngå fuktskader.

Forholdet bør følges opp med jevnlig overvåking av fuktutvikling, og eventuelle tiltak for å forbedre drenering og fuktsikring av grunnmur bør vurderes.

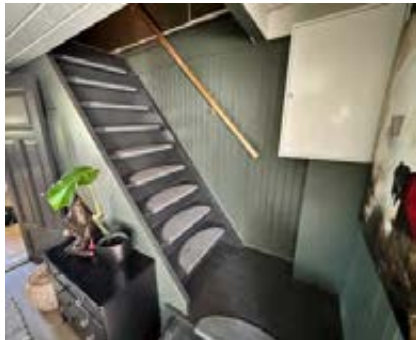
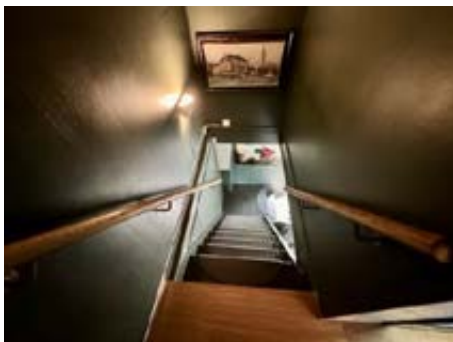
- Rekkverk må monteres for å lukke avviket.

Rekkverk må monteres for å oppfylle gjeldende forskriftskrav og sikre trappen mot fallulykker. Konsekvensen av manglende rekkverk er økt risiko for fall og personskader, spesielt for barn og eldre.

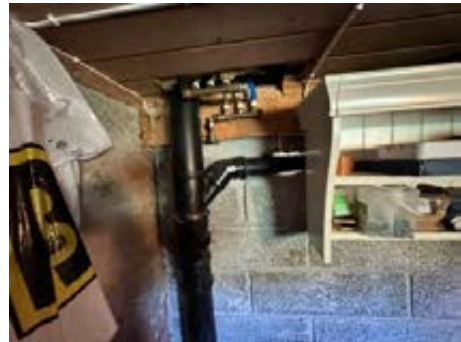
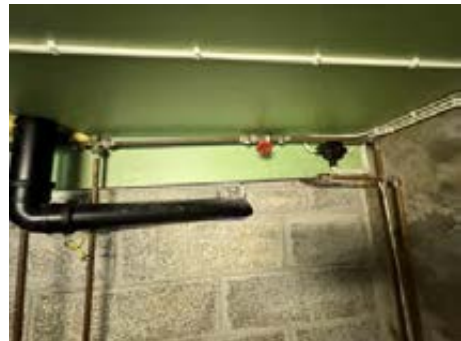
- Det er påvist at eventuelt lekkasjevann fra rør i rør system ikke ledes til sluk eller annen kompensierende løsning.

Det er sluk i kjeller, men denne er plassert ett stykke unna samlekolbe for rør i rør. Slik kjeller er benyttet idag vil nok en lekkasje ikke medføre de store skader, men vil likevel være ett avvik fra forskrift.

Det bør etableres en løsning som sikrer at eventuelt lekkasjevann fra rør-i-rør-systemet ledes til sluk eller tilsvarende kompensierende tiltak. Manglende tiltak kan medføre økt risiko for vannskader på bygningsdeler ved lekkasje, selv om skadeomfanget vurderes som begrenset slik kjelleren benyttes i dag.

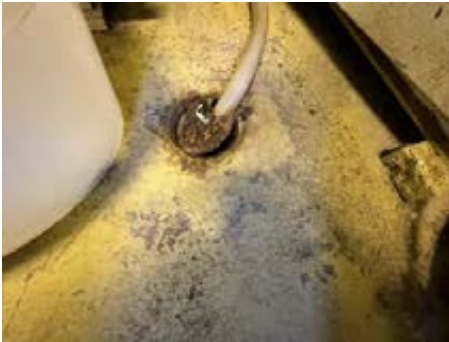
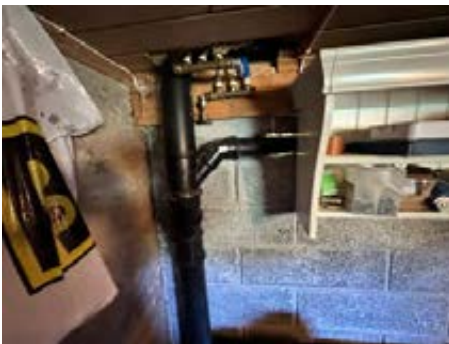
TG 2 Avløpsrør

Boligen har ledningsnett for avløpsrør av plastrør. Ledningsnett i grunn under bolig er ukjent, men ut i fra det som kunne registreres kan ledningsnett i grunn under bolig være av betong/soil eller glasert tegl av eldre dato. Ledningsnett er noe oppgradert i forbindelse med renovering av kjøkken og våtrom.

- Det er ikke behov for utbedringstiltak siden anlegget fungerer i dag, men ut ifra alder kan skader plutselig oppstå på eldre anlegg.
- Tidspunkt for utskifting av avløpsrør nærmer seg.

Konsekvensen av å ikke utbedre eller undersøke nærmere er økt risiko for lekkasjer eller rørbrudd, noe som kan medføre fuktskader og kostbare reparasjoner.
