# Hans Gudes vei 24

**Eksklusiv og usjenert eiendom på Stokka - med gjennomførte detaljer og solrike uteområder**

# Tilstandsrapport

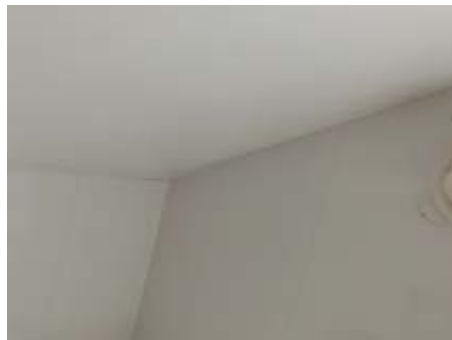
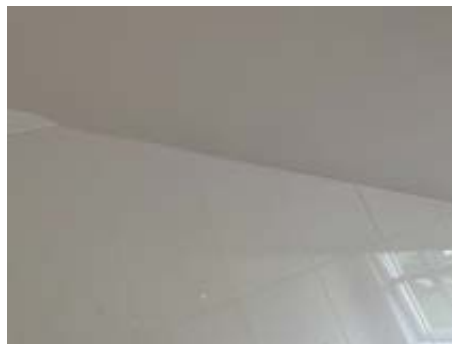
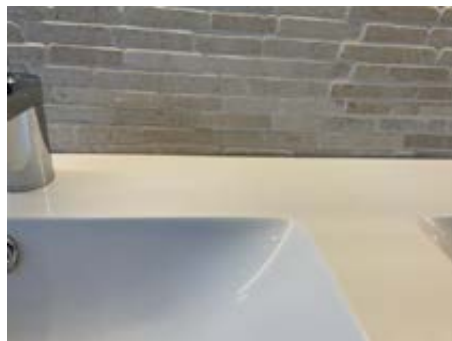
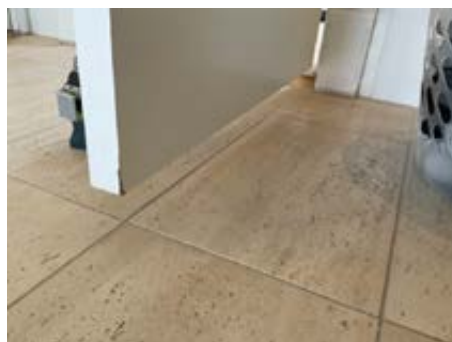
### 2. ETASJE > BAD

- Det er påvist at flisfuger har riss/sprekker.
- Det er vindu/dør med ikke fuktbestandige materialer i våtsonen (ved vask, dusj, badekar, osv.), løsningen eller byggematerialet er uegnet

- Fuger bør skiftes ut.
- Uegnede materialer må fuktbeskyttes/utskiftes.

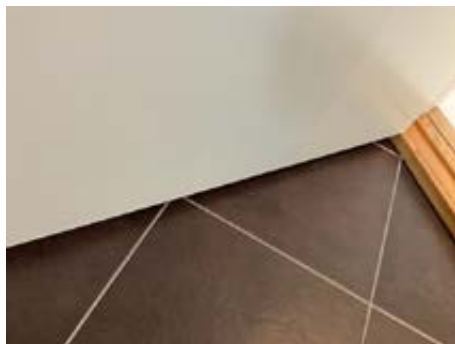
## 1. ETASJE > BAD

### TG 2 Overflater Gulv

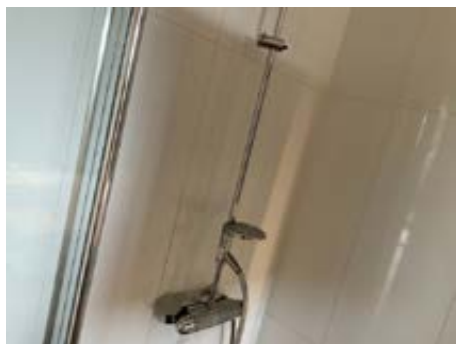
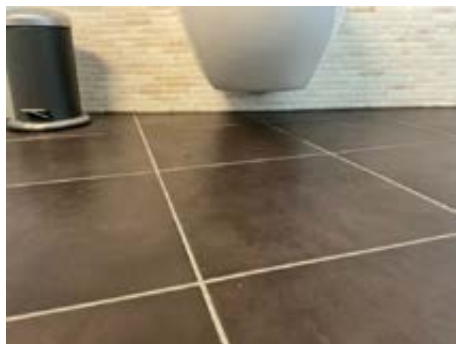
## 1. ETASJE > BAD

### TG 2 Ventilasjon

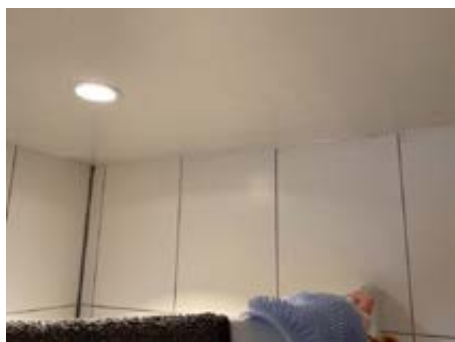
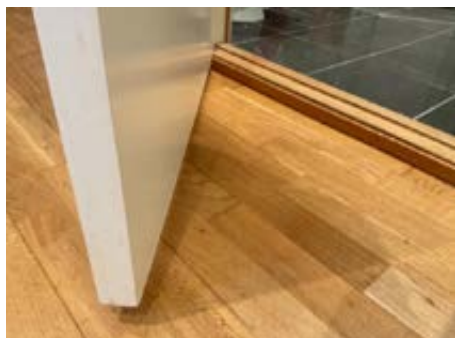
## KJELLER - HYBEL 2 > BAD/VASKEROM

### TG 2 Overflater Gulv

- Våtrommet fungerer med dette avviket.
  - Overflater må rengjøres.
- Det bør følges med på evt. utvikling rundt fliser med bom  
- Oppsprukket/dårlig fug må utbedres.

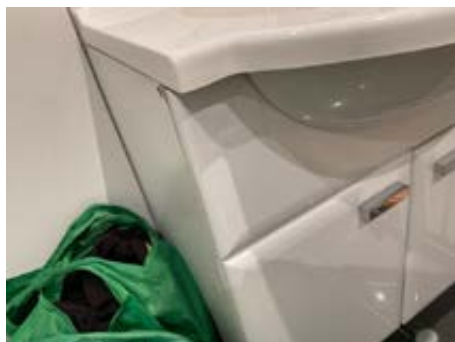
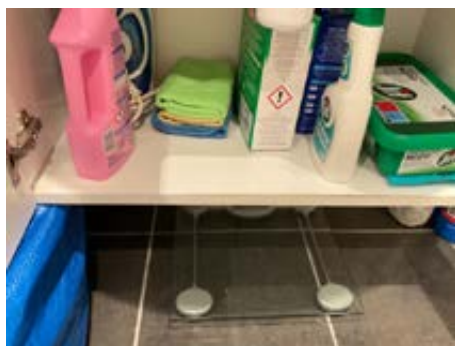
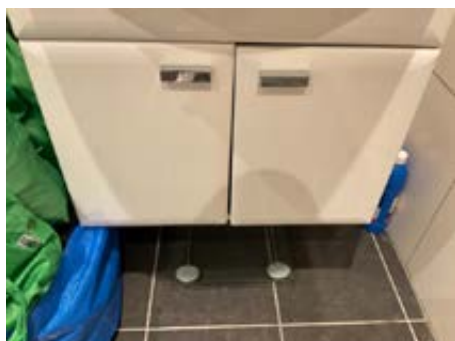
## KJELLER - HYBEL 3 > BAD/VASKEROM

### TG 2 Ventilasjon
