# Bjørkelunden 10

STAVANGER

**Innholdsrik enebolig - Meget etterspurt  
beliggenhet - Flott utsikt til Gandsfjorden**

| Byggeår | 1958 |

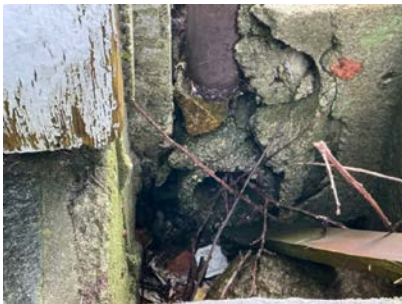
Avløp fra bolig går til bakke.

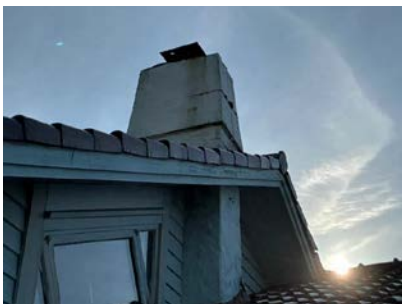
Sprekker på puss på pipe overtak. Beslag mellom pipe og vegg kan ikke forventes å være tett.

- Det anbefales å montere ildfast plate under luker på pipe.
- Det anbefales å få forholdet vurdert av kvalifisert fagperson (feier/pipeinspektør). Skader må utbedres før videre bruk av ildstedet for å sikre en trygg og forskriftsmessig løsning.
- Normaltid for vedlikehold av beslag og pipe over tak. Bom og løs puss hugges ned. Ny puss påføres intervall 20 – 30 år.

Montering av takhatt på pipe kan vurderes for å beskytte mot fukt og forlenge levetiden på pipen. Konsekvensen av manglende utbedring er økt risiko for ytterligere fuktskader, redusert levetid på pipe og mulige følgeskader på omkringliggende konstruksjoner.

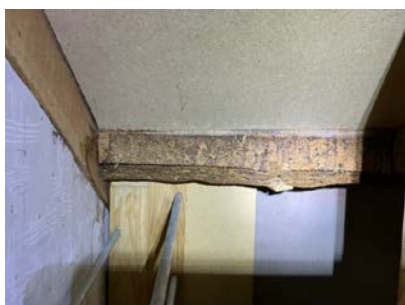
Fukt-skjolder på tak-gjennomføring til pipe.

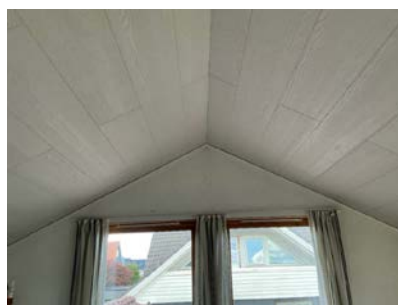
Del av takkonstruksjon er igjen-kledd.

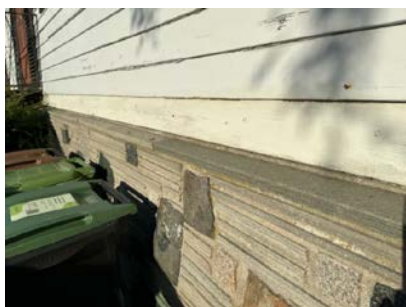
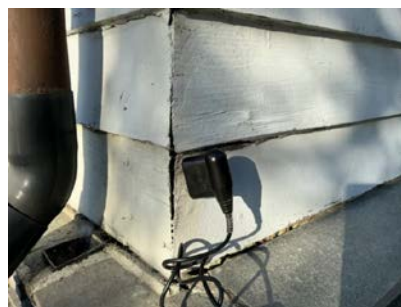
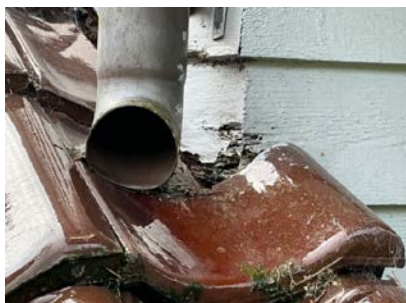
Fukt-råte på vegg mellom bolig og garasje.

Skadet og råteskadet kledning bør skiftes ut. På grunn av byggets alder må det påregnes økt behov for vedlikehold, og det kan være skjulte skader i konstruksjonen som ikke er synlige ved befaring. Det bør etableres tilstrekkelig lufting i nedre kant av kledningen for å hindre fuktansamling og forlenge levetiden på kledningen. Det anbefales å etablere muse-tetting bak hele kledning. Å ikke bruke musebånd under kledningen kan føre til at mus og gnagere får fri tilgang til husets vegg-konstruksjon, noe som gir økt risiko for gnager-skader og lukt. Tegl-forblending. Normal tid for vedlikehold. Omfuging. Fjerning av løs fugemørtel, rengjøring og etterfylling med egnet mørtel. Intervall 30 - 60 år.

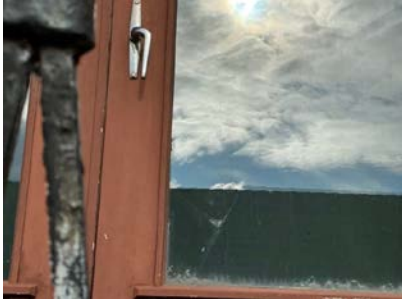
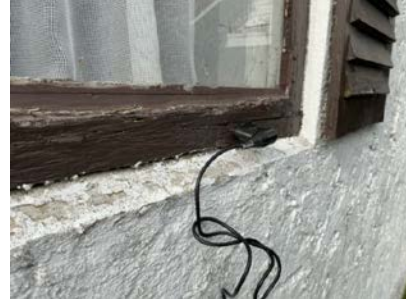
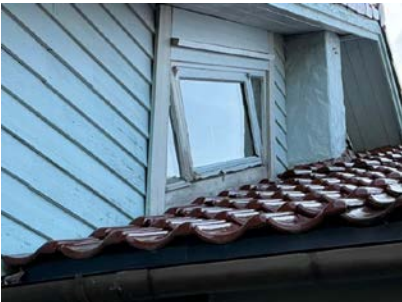
Fukt/råte på vindu. Utvendig om-ramming er ikke fagmessig utført. Bytte av vindu må påregnes. Det kan ikke utelukkes skade i bakenforliggende konstruksjon.

- Det anbefales å planlegge utskifting av vinduene for å sikre tilfredsstillende funksjon og energieffektivitet.
- Prisoverslaget er basert på sjablongmessige vurderinger. Det anbefales å innhente et konkret prisoverslag fra et byggfirma for mer nøyaktig kostnadsberegning.

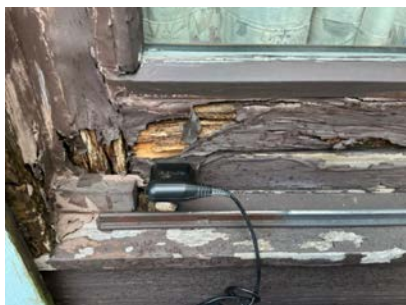
Fukt/råteskade på skyvedør. Bytte av dør må påregnes.

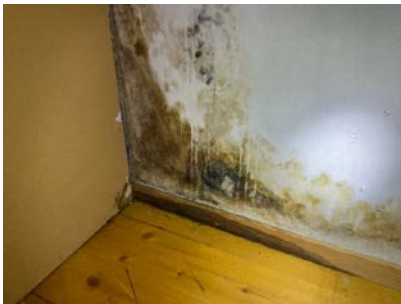
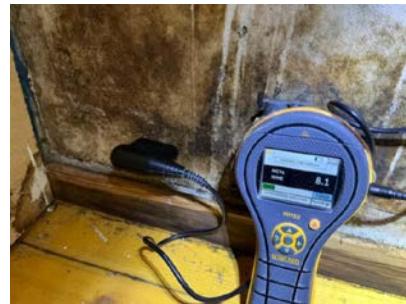
Ved fukt-søk er det ikke registrert unormale verdier.

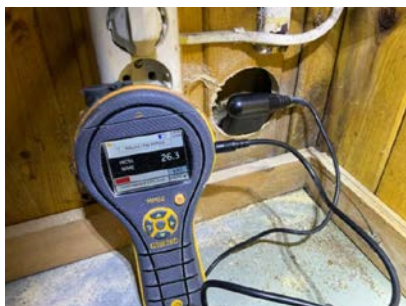
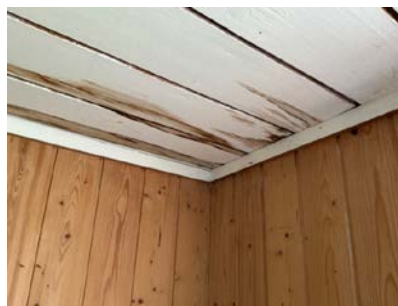
Synlige fuktmerker i tak. Ved fukt-søk er det ikke registrert unormale verdier.

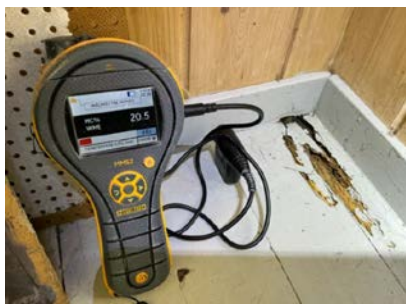
Synlig råteskade på gulv ved inngangsdør. Ved fukt-søk er det registrert forhøyede målinger.

• Det bør gjennomføres tiltak for å redusere fuktinnholdet i treverket og utbedre gulv med fukt/råteskade. Konsekvensen av å ikke utbedre forholdet er økt risiko for sopp- og råteskader, som kan føre til skader på konstruksjonen. Prisoverslaget er sjablongmessig og gjelder kun for fjerning gulv og vegg med gjennoppbygging. Prisoverslag fra byggfirma anbefales.

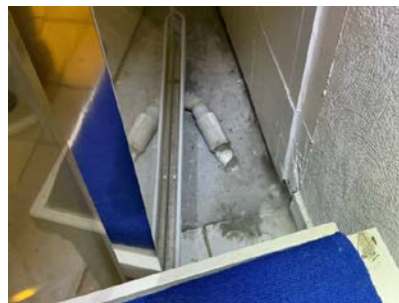
Avløp til dusjkabinett med vannrør i gulv. Sluk med vannlås er ikke etablert. Membran er ikke synlig på gulv.

- Manglende oppgradering av våtrommet medfører høy risiko for at konstruksjonene ikke vil tåle vanlig bruk av vann eller lekkasjer. Selv om det er dusjkabinett, er det fortsatt en betydelig risiko for at våtrommets konstruksjoner ikke tåler lekkasjer. Dette kan føre til fuktskader på tilstøtende konstruksjoner.
- Prisoverslag er sjablongmessig. Prisoverslag fra godkjent firma anbefales.

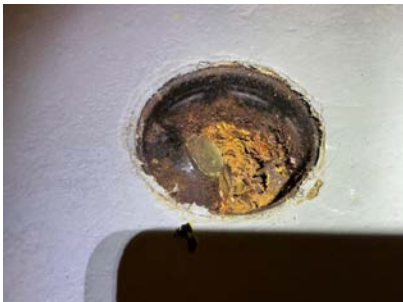
Sluk i bod med støpejern.

- Det anbefales å etablere tilfredsstillende lufting av avløpsanlegget for å sikre god funksjon og redusere luktproblemer.
- Det må gjøres nærmere undersøkelser.
- Ufagmessig utførelse kan føre til lekkasjer, tilstopping og redusert funksjon, med risiko for fuktskader og driftsproblemer.
- Anlegget bør sjekkes av fagperson.
