# Skjelvareidveien 90

**Velkommen til vakre Steigen. Eldre enebolig m/2 etasjer +kjeller og garasje. Eiet tomt ca. 3023 kvm. Skjelvareidveien 90**

Befaringsdato: 15.10.2025

Rapportdato: 16.11.2025

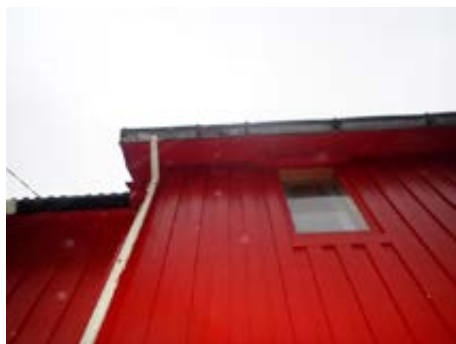
Punktvis lekkasje i takrenne.

Lekkasje/hull fra takrenne

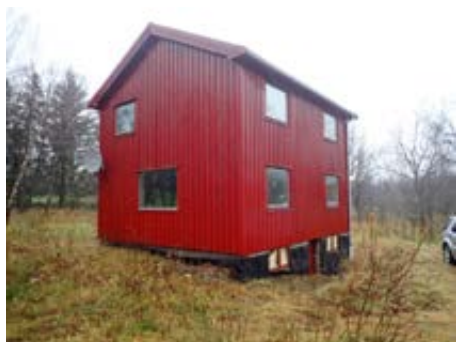
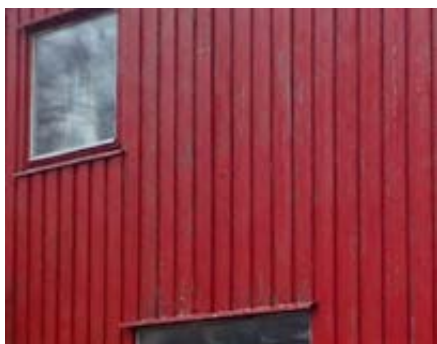
Det er påvist spredte råteskader i bordkledningen. Det er værslitt/oppsprukket trevirke/trepaneler. Stedvis malingsavskalling og begynnende råte i kledningen. Konsekvens/tiltak: Det må foretas tiltak for å lukke avviket. Utvendig overflatebehandling av kledningen synes å være nødvendig.

- Det må foretas tiltak for å lukke avviket.

Utvendig overflatebehandling av kledningen synes å være nødvendig.

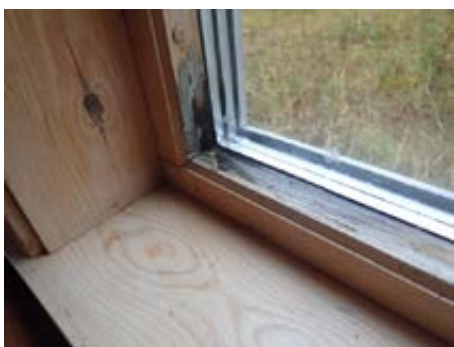
Vindu knytt fast

Konsekvens/tiltak: Vinduer med råteskader må erstattes med nye. Vinduer med punkterte/sprukne glass må påregnes skiftes ut, enten hele vinduet eller kun selve glassene. Vinduer må justeres. Det må påregnes noe vedlikehold og at enkelte vinduer må skiftes ut. Generelt vedlikehold nødvendig på vinduene både innvendig og utvendig.

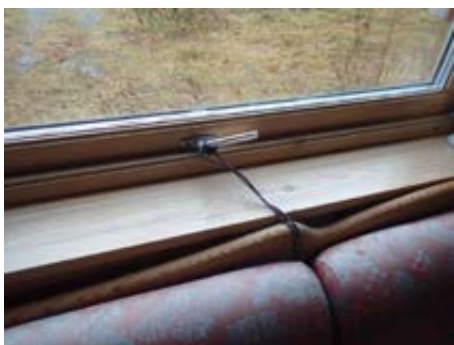
Det er påvist at enkelte vinduer er vanskelig å åpne/lukke. Det er påvist noen glassruter som er punktert eller sprukne. Det er påvist vinduer med fukt/råteskader. Det er flere vinduer som er knytt fast da det er feil med lukkemekanismen. Råteskadet vindu på stua.

Råteskader i vindu.

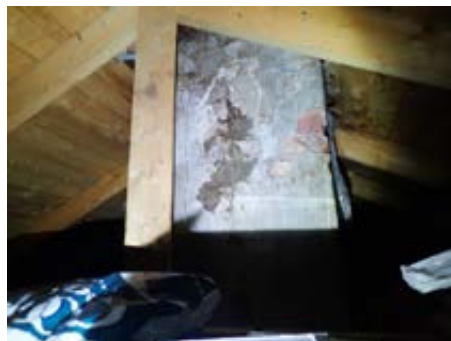
Det var synlig vann/fukt på pipeside på kvisten.

Lekkasje i pipen på kvisten

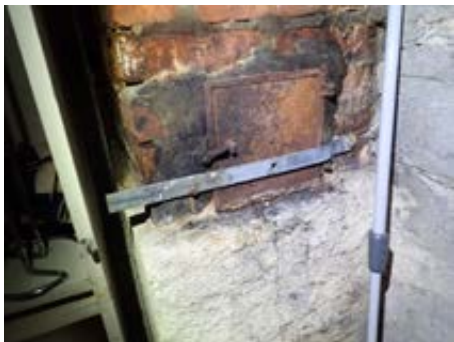
Feieluka delvis defekt.

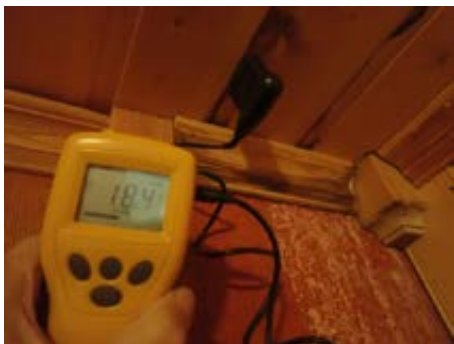
Det ble registrert fortsatt fukt i panelet og taklisten ved pipa i 2.etg.

Målt 18% fukt i tak ved pipen på soverom.  
Synlige fuktmerker i panel og taklis

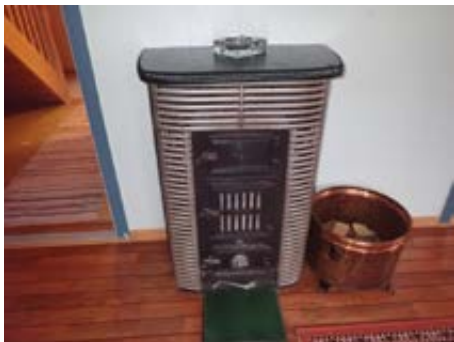
Avstanden mellom ildstedet og brennbart materiale er for liten. Det er påvist sprekker og/eller riss i pipe. Ildfast plate

Ovn for fast brensel på stua.

Panel over pipen og brannmuren må fjernes. Etablere større ildfast plate foran oven.
