# Risanvegen 204

**Småbruk med flott beliggenhet og utsikt - 4(5)  
sov - naust - løe - jaktrett**

Befaringsdato: 15.06.2026

# Tilstandsrapport

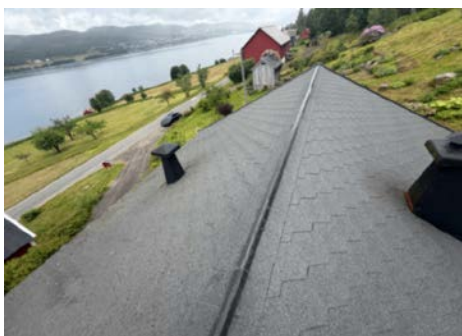
Avvik: · Mer enn halvparten av forventet brukstid er passert på taktekingen.

Det er påvist noe mose på taket mot nord helt nede ved takfot. Mose på taket bør fjernes, mose holder på fukt å kan skade taktekingen over tid.

Oversiktsbilde, takflate mot nord helt ved takfot har noe mosedannelse.

- Overvåk tilstanden jevnlig. For å få tilstandsgrad 0 eller 1 må tekkingen skiftes ut, men tidspunktet for når dette er nødvendig er vanskelig å si noe om.
- Når taktekking og undertak begynner å bli gamle, øker risikoen for lekkasjer, noe som kan føre til omfattende og kostbare reparasjoner av underliggende konstruksjoner dersom en ikke foretar tiltak på konstruksjonene før dette oppstår.

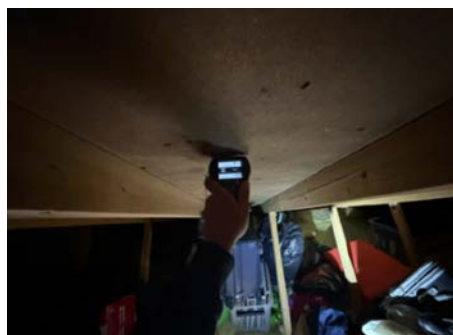
Det er en del eldre fuktmerker i undertaket, ikke utslag på fukt nå, trolig fra før taktekking ble omlagt i 2005. Ventilasjonskanal for kjøkkenventilator er ikke isolert, ellers ingen avvik påvist.

Fuktmåling i undertak, ikke utslag på fukt.

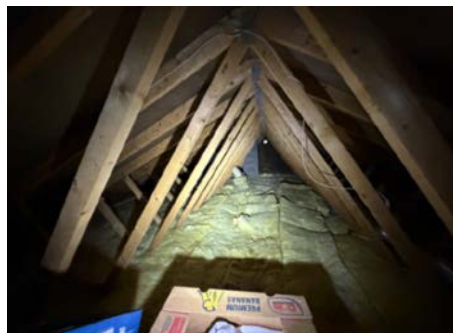
Oversiktsbilde av kaldloft, store deler av loftet er etterisolert.

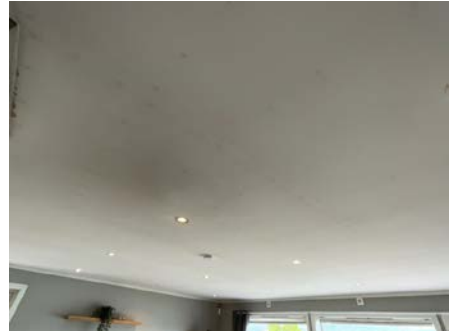
Himling i stue/kjøkken

Avvik: Det er registrert omfattende sotlignende misfarging (heksesot) på himlingen i stue og kjøkken. Heksesot kan skyldes flere forhold, blant annet partikkelholdig inneluft, utilstrekkelig ventilasjon, kuldebroer eller endrede temperatur- og fuktforhold i konstruksjonen. Boligen har etterisolert kaldloft, og det vurderes som sannsynlig at forhold ved loftskonstruksjonen og ventilasjonen kan ha medvirket til problemstillingen. Årsaken er ikke nærmere undersøkt.

Det anbefales å foreta nærmere undersøkelser for å avklare årsaken til misfargingen. Rengjøring og overflatebehandling av himling må påregnes. Dersom årsaken ikke avdekkes og utbedres, er det risiko for at misfargingen kommer tilbake etter oppmaling.

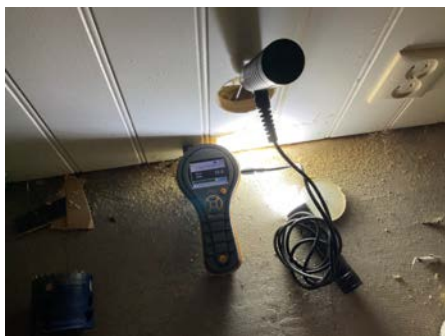
Det er målt etter fukt i nedre del av vegg i uinnredet kjellerrom mot nordvest. Trefuktighet i topp bunnsvill ble målt til 15,8 vektprosent. Verdiene som er avdekket er like innenfor grenseverdiene som regnes som akseptable, over 17 % er det økt risiko, over 20% er det fare for mugg og sopp dannelser. TG1 gis basert på målinger under 17%, ingen fukt eller andre avvik registrert i borehull.

Hulltaking og fuktsøk, ikke utslag på fukt.

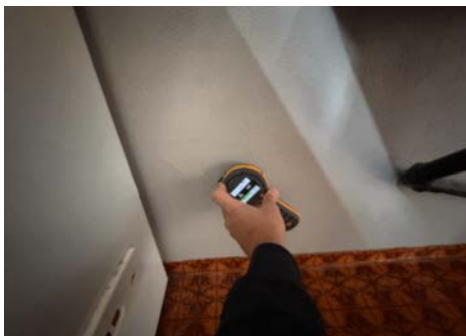
Fuktsøk på åpne murkonstruksjoner i vaskerommet helt ned mot gulvet, ikke utslag på fukt. Kjeller/underetasje har god klima uten antydninger til fuktproblematikk.

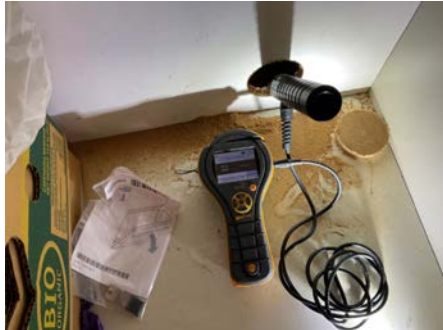
Hulltaking er foretatt fra tilstøtende rom uten å måle forhøyet fuktverdier i bakvegg eller i bunnsvill. Våtrommet er også fuktkontrollert med egnet fuktmåleverktøy og det er ikke påvist unormale forhold ved fuktsøk i relevante våtsoner i gulv og vegger.

Hulltaking og fuktmåling, ingen fukt eller andre avvik registrert i borehull. Hull blir blendet forsvarlig.

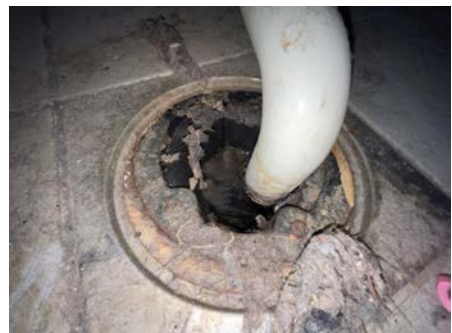
Sluk ikke rengjort før befaring. Det kan set ut til at det er lagt fliser rett på vinylbelegg fra byggeår. Ikke mulig og kontrollere.

- Overvåk tilstanden jevnlig. For å få tilstandsgrad 0 eller 1 må tettesjiktet skiftes ut, men tidspunktet for når dette er nødvendig er vanskelig å si noe om.
- Det er viktig å merke seg at levetiden til en membran varierer basert på kvalitet, installasjon og bruk. Eldre membraner kan bli sprø og sprekke opp, noe som fører til at de mister sin vanntettende funksjon. Dette kan resultere i vannlekkasjer gjennom vegger og gulv og fuktskader.

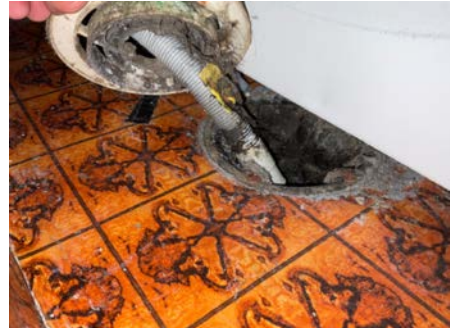
Sluken er ikke rengjort før befaring. Det ser ut til at vinylbelegget er ført ned i sluken og korrekt klemmt under klemring.

- Overvåk tilstanden jevnlig. For å få tilstandsgrad 0 eller 1 må tettesjiktet skiftes ut, men tidspunktet for når dette er nødvendig er vanskelig å si noe om.
- Det er viktig å merke seg at levetiden til en membran varierer basert på kvalitet, installasjon og bruk. Eldre membraner kan bli sprø og sprekke opp, noe som fører til at de mister sin vanntettende funksjon. Dette kan resultere i vannlekkasjer gjennom vegger og gulv og fuktskader.

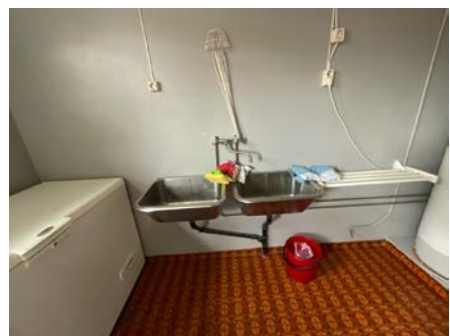
Det er pusset og malt murvegg ved skyllekar, ikke benyttet membran/tettesjikt. Området er ikke utført i henhold til dagens teknisk forskrift hvor det står at det skal benyttes membran og fuktbestandige materialer 50 cm over og til hver side av skyllekar og helt ned til gulv.

Oversiktsbilde.

Manglende tettesjikt ved vaskekum gir økt risiko for skader over tid. Det anbefales å etablere forskriftsmessig tettesjikt og benytte fuktbestandige materialer i utsatt sone. Det er ikke registrert noen skader som følge av avviket. Normal bruk av skyllekar vil vanligvis ikke føre til fuktskader. For å lukke avviket må membran/tettesjikt legges på vegg ved skyllekar.

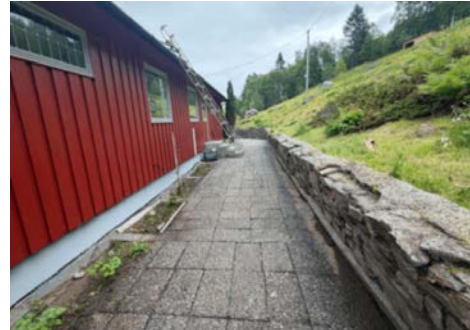
Avvik: TG 3 vurderes som aktuelt på grunn av de registrerte deformasjonene og risikoen for kollaps.

Store skjevheter i støttemur på baksiden av boligen etter markpress.

Det anbefales at støttemuren undersøkes nærmere og vurderes av fagkyndig for å avklare behovet for forsterkning, ombygging eller utskifting. Uten tiltak må det påregnes risiko for ytterligere deformasjoner og gradvis svekkelse av konstruksjonen. Ved fortsatt påvirkning fra jordtrykk kan deler av muren på sikt svikte. TG 3 vurderes som aktuelt på grunn av de registrerte deformasjonene og risikoen for kollaps.
