# Rolandsstien 41

TUSTNA

Befaringsdato: 12.05.2026

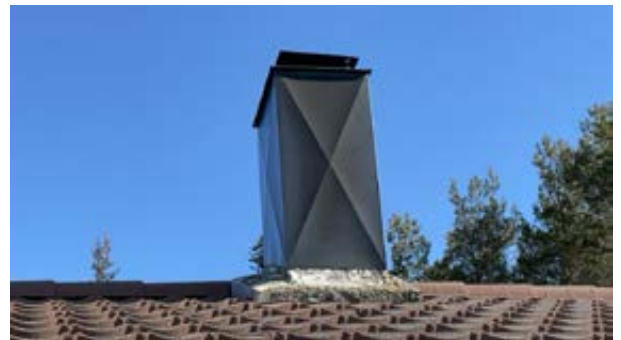
**Vurdering av avvik:**  
• Det er påvist avvik i beslagløsninger.  
Manglende fotbeslag på pipe.

Manglende takfotbeslag på pipe.

**Konsekvens/tiltak**  
• Avvik i beslagløsninger må utbedres.  
Fotbeslag må etableres innen kort tid.

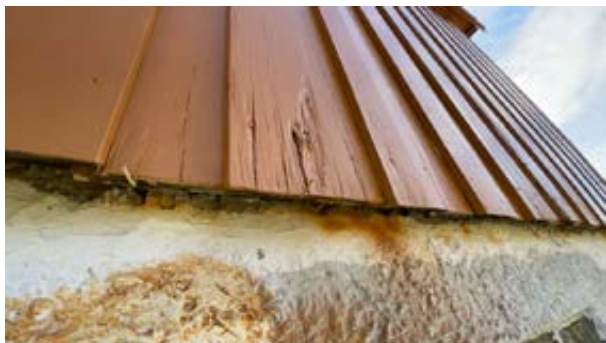
**Vurdering av avvik:**  
• Det er påvist spredte råteskader i bordkledningen.  
• Det er ingen musesperre i nedre kant av konstruksjon.  
Manglende omramming på vindu gavlvegg.

Stedvis sprekk/råteskader.

**Konsekvens/tiltak**  
• Musesperre må etableres.  
• Råteskadet trekledning må skiftes ut.  
• Råteskader i bordkledningen kan fortsette å utvikle seg både i tilleggende bordkledning og til bakenforliggende veggkonstruksjon, dersom en ikke foretar tiltak.

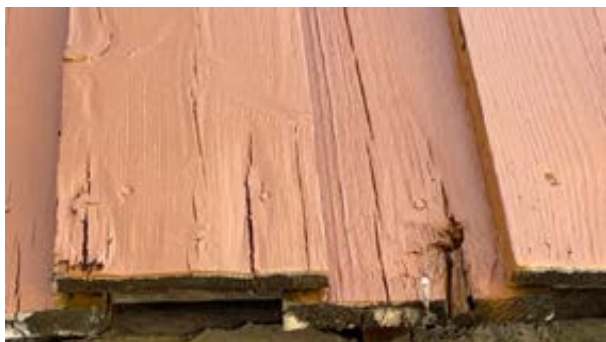
Stedvis sprekk/råteskader.

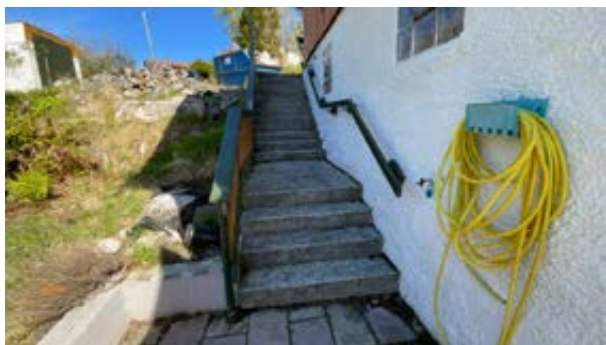
- Betongtrapp har mindre sprekker/skader

Trapp mot vest.

- Påviste skader må utbedres.

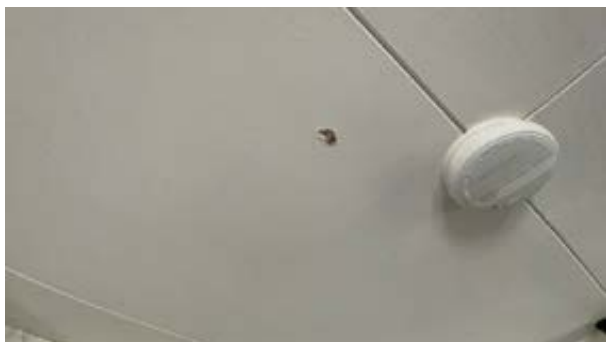
- Det er stedvis påvist synlige skader på overflater.

Skader i takplater.

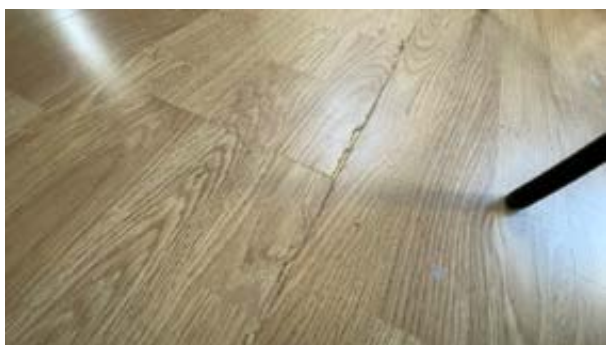
Skader i gulv.

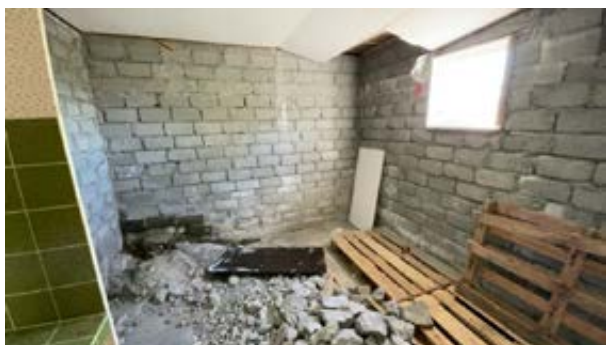
Vannskade i soverom sokkeletasje.

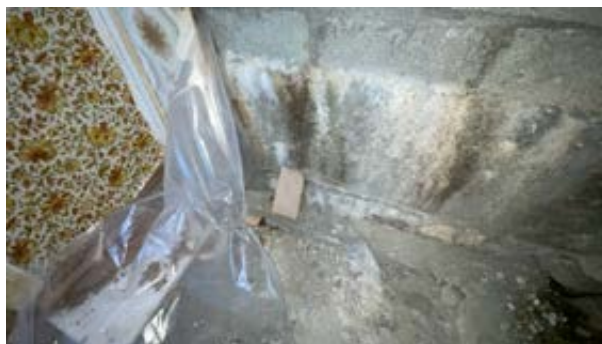
- Det er påvist indikasjoner på noe fuktgjennomtrengning inn i kjellermur.

Visuelle tegn på fuktvandring ved salt/kalkutslag på yttervegg mot grunn

- Det påviste fuktnivå gir grunn til å overvåke konstruksjonen jevnlig for å se utvikling over tid, og eventuelt foreta tiltak for å unngå fuktskader.

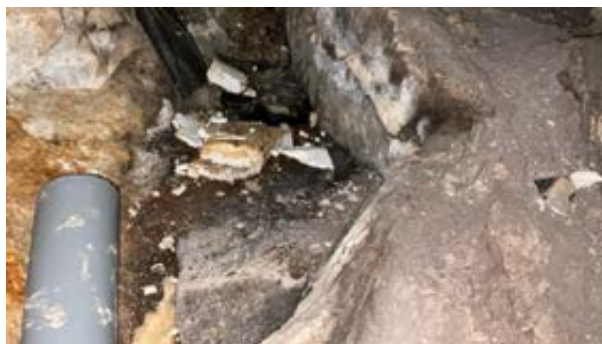
- Det er stedvis påvist fuktnivå som tilsier at konstruksjonen kan ha fuktskader.
- Det er påvist synlig vann i krypkjeller eller synlige tegn på innsig av vann i krypkjeller.

Synlig fuktinntrengning i krypkjeller langs grunnfjellet.

Estimat dekker kun nærmere ontroll/kartlegging, og ikke eventuelle kostnader med utbedring av problemet.

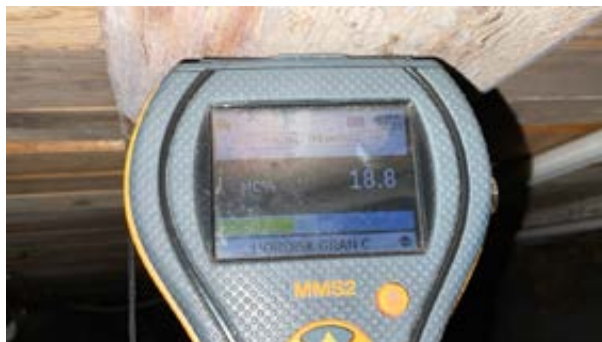
Det ble målt 18,8 vekt% fukt i etasjeskille ved dagens befarig.

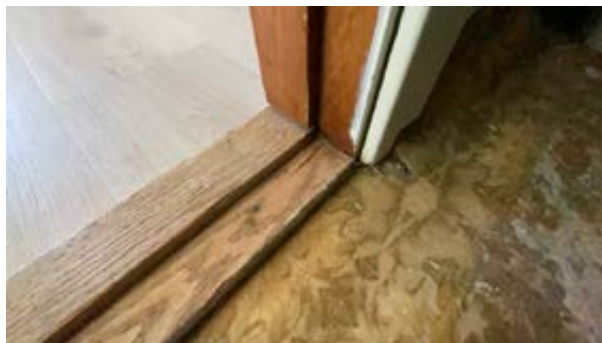
Sprekker i tettsjikt.

- Manglende oppgradering av våtrommet medfører høy risiko for at konstruksjonene ikke vil tåle vanlig bruk av vann eller lekkasjer. Selv om det er dusjkabinett, er det fortsatt en betydelig risiko for at våtrommets konstruksjoner ikke tåler lekkasjer. Dette kan føre til fuktskader på tilstøtende konstruksjoner.

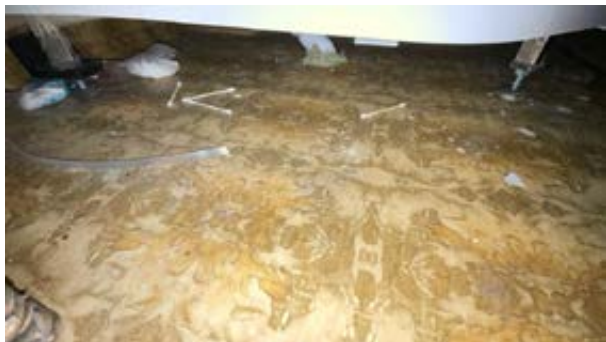
Det er ikke etablert sluk i gulv.

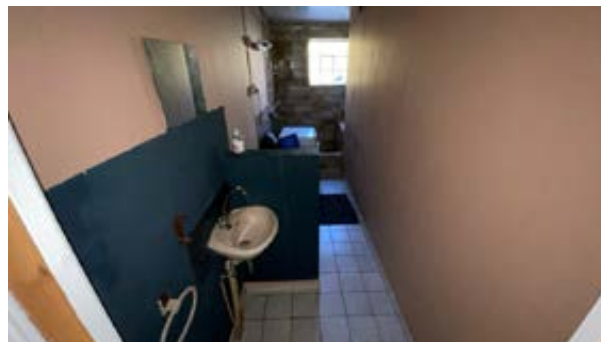
Vaskerom i sokkeletasje.

- Våtrommet må totalrenoveres. Alle forhold med tettesjikt, våtsone, sluk m.m. må dokumenteres.
- Våtrommet har behov for omfattende oppgraderinger. For å sikre en løsning som oppfyller gjeldende krav, bør tettesjikt, sluk og røropplegg oppgraderes og dokumenteres.
- Manglende oppgradering av våtrommet medfører høy risiko for at konstruksjonene ikke vil tåle vanlig bruk av vann eller lekkasjer. Dette kan føre til fuktskader på tilstøtende konstruksjoner.

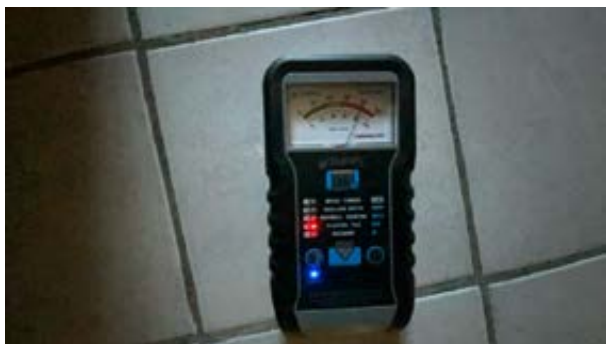
Forhøyde verdier ved bruk av fuktindikator på gulv.

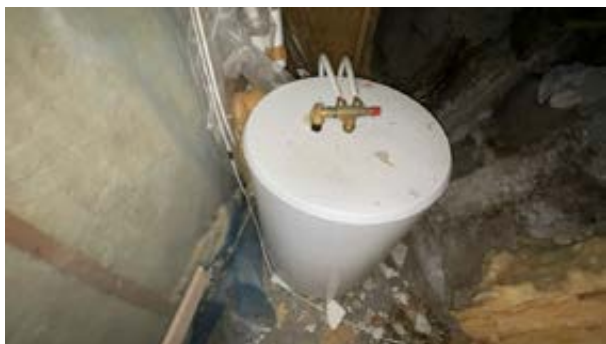
Varmtvannsbereder i krypkjeller.

- Det bør etableres tilfredsstillende el-tilkobling etter gjeldende forskrift.
- Det bør etableres tilfredsstillende avrenning eller lekkasjesikring ved varmtvannstank.
- Det er ikke behov for utbedringstiltak siden tanken fungerer i dag, men ut ifra alder kan skader plutselig oppstå på eldre tanker.

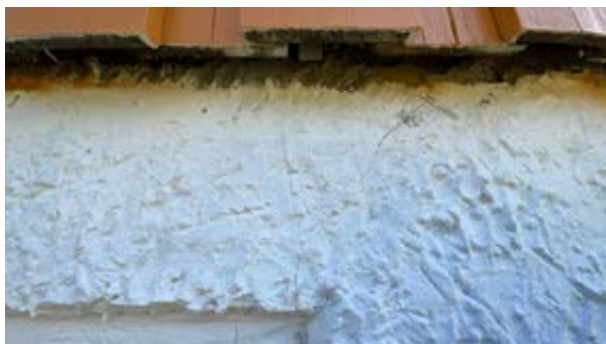
Mindre riss/sprekker.

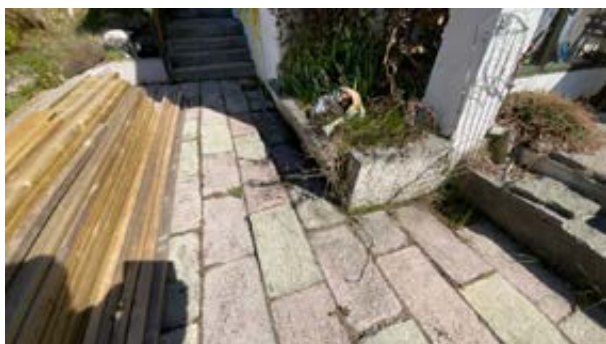
Skader sprekker på heller mm..
