# Raknesvegen 44

MIDSUND

Unik mulighet! Enebolig med stor garasje - egen strandlinje - småbåthavn - naust

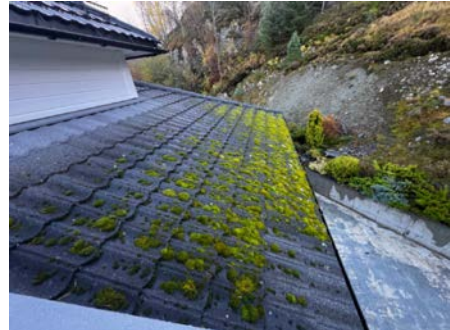
Taket på tilbygg er mosegrodd mot sør. Mose på taket bør fjernes, mose holder på fukt å kan skade taktekkingen over tid.

Mosegrodd mot sør.

Mose på taket bør fjernes, mose holder på fukt å kan skade taktekkingen over tid.

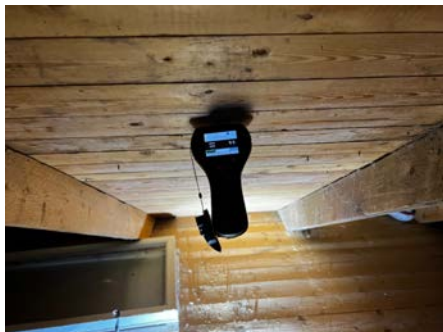
- Det er registrert symptom på aktivitet fra skadedyr.

Bildet viser mottmel etter mott/stripen borebille.

Det anbefales å innhente fagkyndig vurdering (skadedyrfirma med spesialkompetanse) for å avklare om det er aktivt angrep og eventuelt iverksette behandling. Treverk bør følges opp jevnlig og tiltak iverksettes dersom videre aktivitet bekreftes. Dersom angrepet er aktivt kan det medføre svekkelse av treverk over tid, redusert bæreevne og behov for utskifting eller utbedring. Ubehandlet kan dette gi økende skader på konstruksjonen.

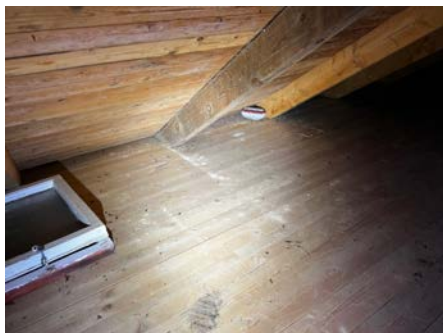
Bildet viser mottmel etter mott/stripen borebille.

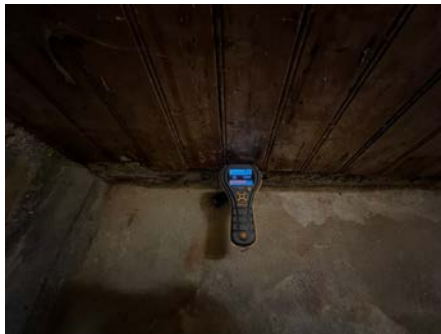
- Det er gjennom målinger påvist høyt fuktnivå i trevegger i underetg./kjeller, det er derfor ikke foretatt hulltaking
- Kjeller har begrenset ventilering/luftgjennomstrømming.

Det er registrert forhøyede fuktverdier i gulv og vegg i kjellerrommet, samt synlige fuktskader og misfarging på treverk og mur. Målinger viser verdier opp mot 100 vektprosent, fibermetning er nådd ved 28 vektprosent. Det indikerer aktiv fuktinntrengning, det er også registrert sprekker i betongveggene og tydelige tegn til vanninnsig ved overgangen mellom gulv og vegg. Kledning og bunnsvill mot yttervegg viser tegn til råte og skader som følge av langvarig fuktbelastning.

100 vektprosent. Vått.

Kostnadsestimat er satt for å fjerne alle trevegger, etablere bedre lufting samt installere en avfukter, dette vil forbedre miljøet betraktelig.

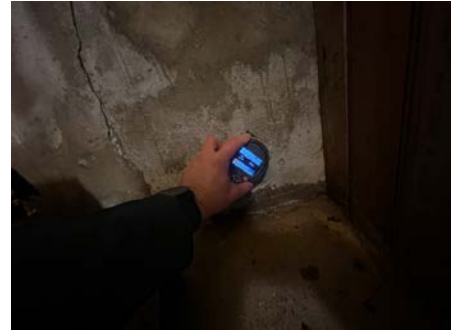
Referansemåling. Utslag på fukt på vegg ned mot gulv, ikke utslag på fukt i øvre del av vegg.

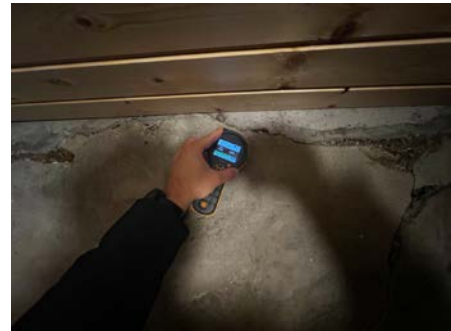
Referansemåling. Utslag på fukt på vegg ned mot gulv, ikke utslag på fukt i øvre del av vegg.

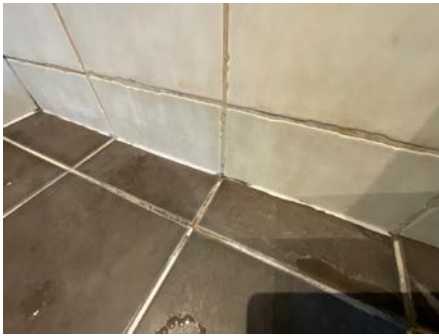
Noe svertesopp registrert på elastiske mykfuger. Kun av estetisk karakter. Det anbefales å fjerne skadede fuger og fuge på nytt med egnet elastisk fugemasse.

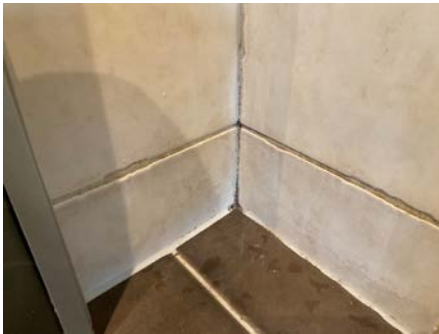
Noe svertesopp registrert på elastiske mykfuger. Kun av estetisk karakter. Det anbefales å fjerne skadede fuger og fuge på nytt med egnet elastisk fugemasse.

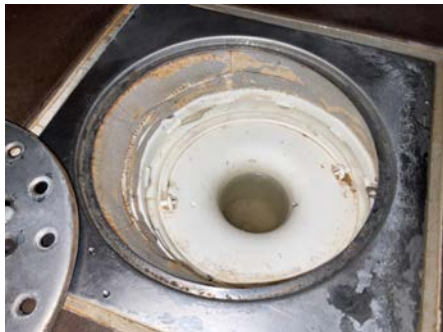
Manglende dokumentasjon og synlig membran medfører usikkerhet om våtrommets fuktsikring.

Sluk i dusjen.

- Overvåk tilstanden jevnlig. For å få tilstandsgrad 0 eller 1 må tettesjiktet skiftes ut, men tidspunktet for når dette er nødvendig er vanskelig å si noe om.
- Det er viktig å merke seg at levetiden til en membran varierer basert på kvalitet, installasjon og bruk. Eldre membraner kan bli sprø og sprekke opp, noe som fører til at de mister sin vanntettende funksjon. Dette kan resultere i vannlekkasjer gjennom vegger og gulv og fuktskader.

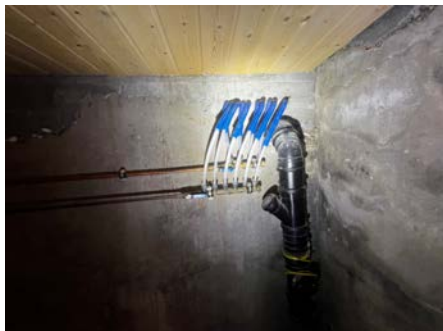
Avvik: Det er registrert at rommet hvor vannfordeleren er montert ikke har godkjent tettesjikt på vegger. Åpen montering av fordelerstokk i et rom uten tettesjikt er ikke i henhold til gjeldende krav. Dette kan medføre fare for vannlekkasje uten at vannet ledes bort på en kontrollert måte.

Fordelerstokk for vann.

Det anbefales å etablere godkjent tettesjikt i rommet dersom fordeleren skal stå synlig her. Alternativt bør fordeleren flyttes inn i et godkjent fordelerkap med lekkasjesikring og tilkobling til avløp. Arbeidet bør utføres av godkjent rørlegger i samsvar med gjeldende forskrifter. Manglende tettesjikt kan føre til vannskader i konstruksjonen ved lekkasje fra fordeleren. Dette kan igjen medføre fuktskader, råte, muggvekst og redusert levetid på bygningsdelene.

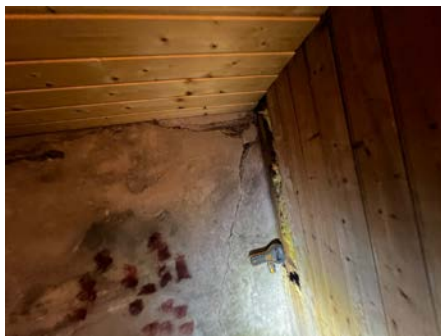
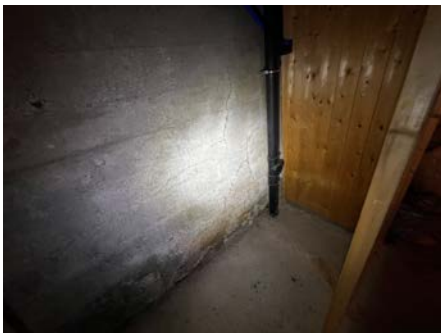
Avvik: Det er registrert skråriss som er symptom på setninger.

Ifølge selger har sprekken vært uforandret siden 70-tallet.

Eksempel på setningsskade.

- Det er ikke behov for utbedringstiltak.

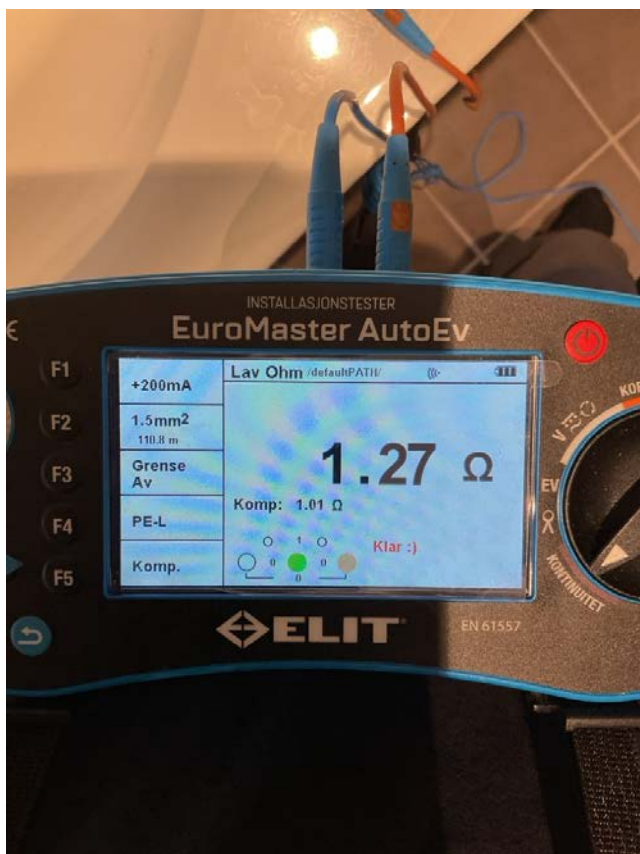
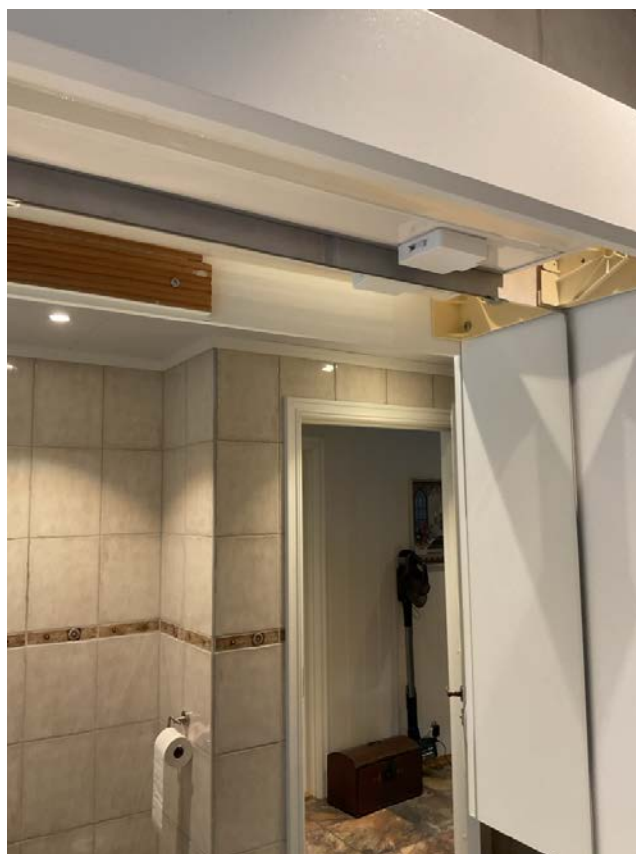
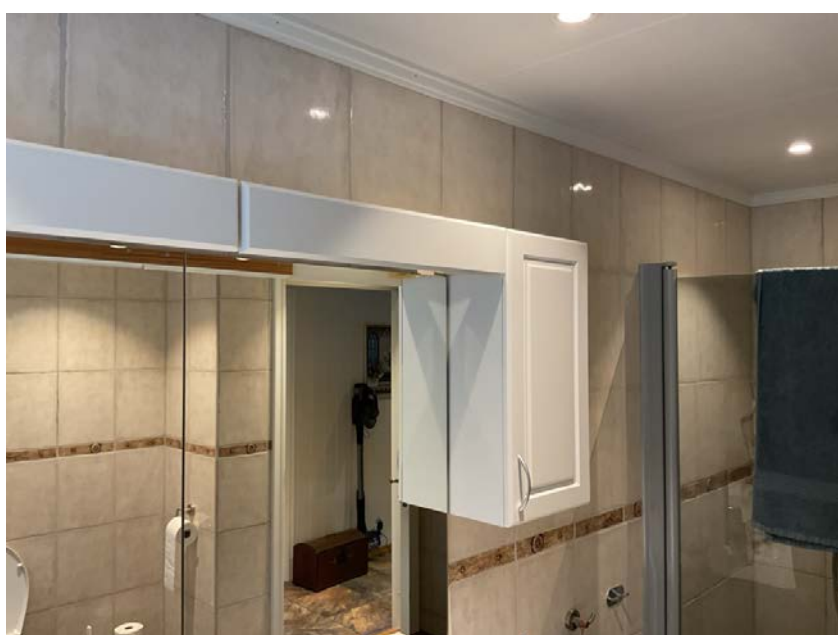
Belysning mangler jording som kan medføre berøringfare. Jf. FEL § 21.

Lysarmatur over speil har for høy motstand til jord. Mulig dårlig forbindelse.

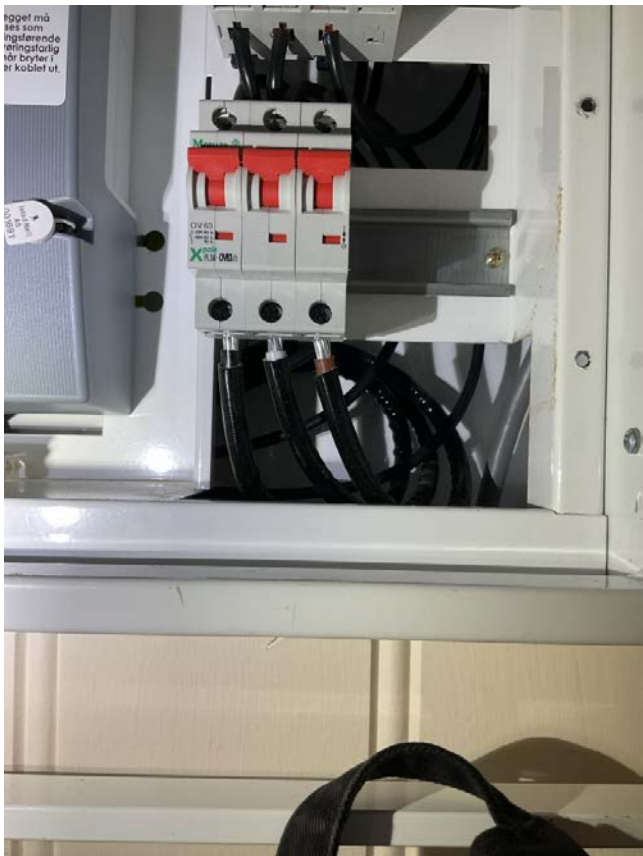
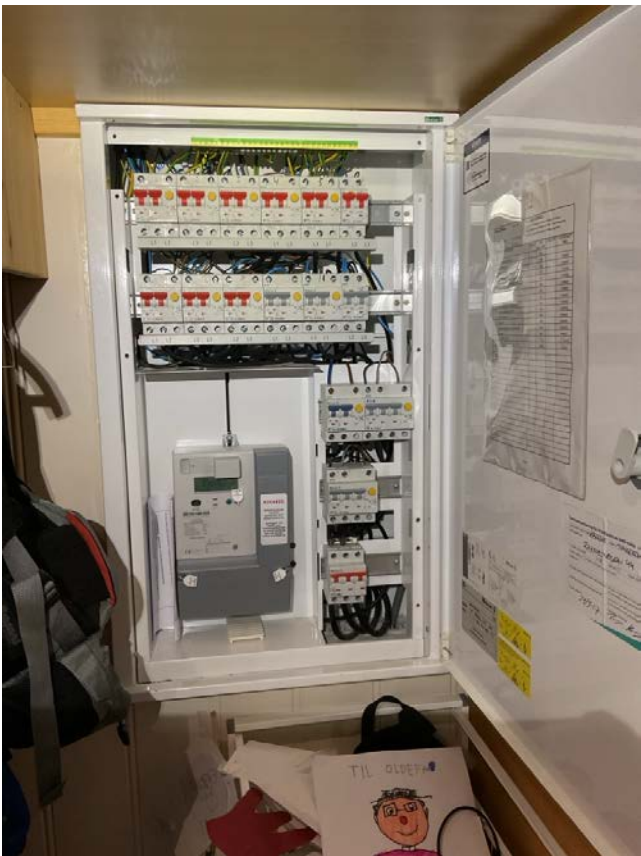
| Beskrivelse |
|---|
| Overbelastningsvern er ikke montert iht fabrikantens montasjeveiledning. Jf. FEL § 36. |
| Aluminiumskabel er koblet rett i tilkoblinger på overbelastningsvern. Dette vernet er ikke godkjent for dette. Monteres overgangshylser til kobberkabel. |

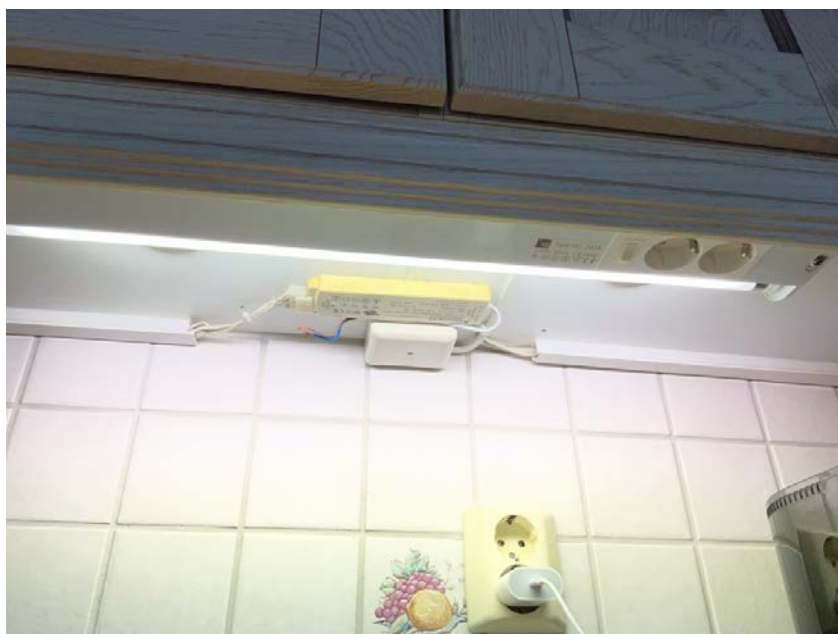
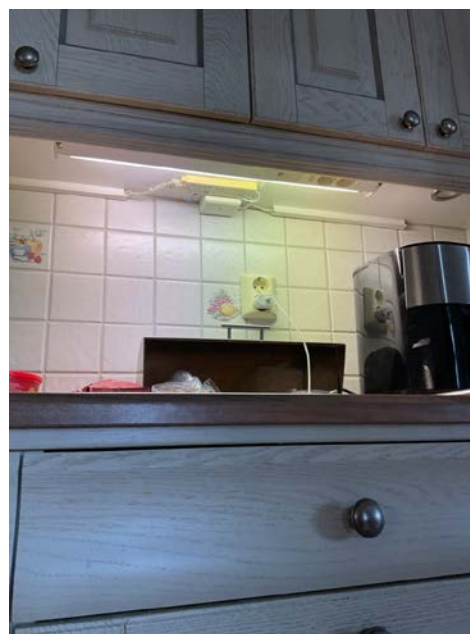
Belysning mangler jording som kan medføre berøringfare. Jf. FEL § 21.

Lysrørarmatur under overskap mot gang mangler jordforbindelse.

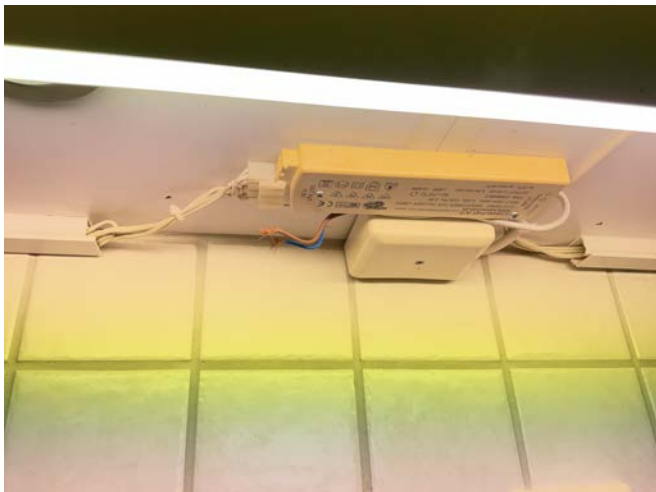
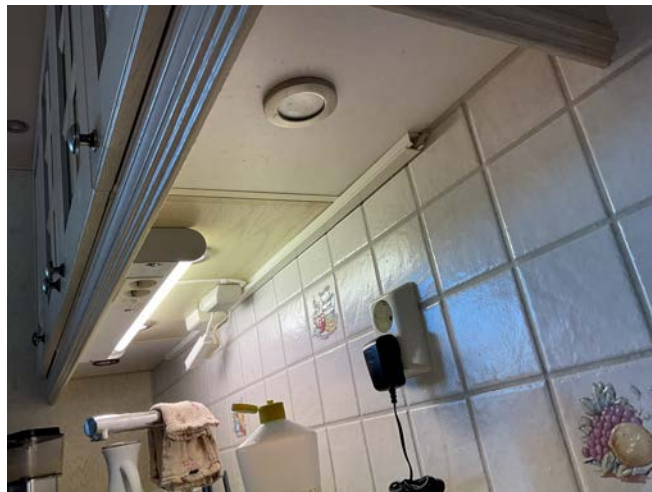
Lavvolt belysning er defekt. Jf. FEL § 22.

Kjøkkenet har integrert 12V belysning som er frakoblet. Ledninger, og komponenter er ikke festet og avsluttet forskriftsmessig. Installasjon som ikke er i bruk fjernes.

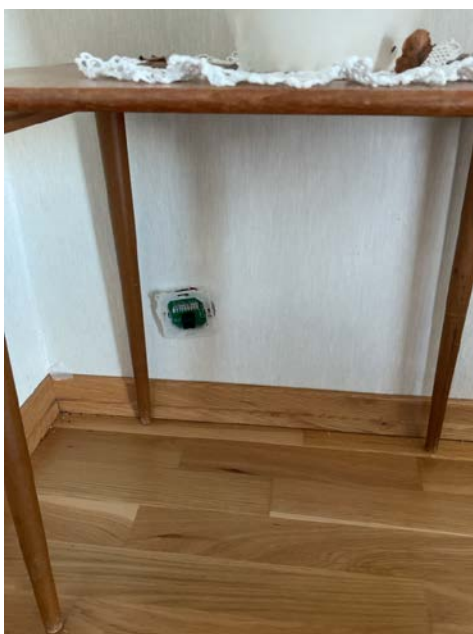
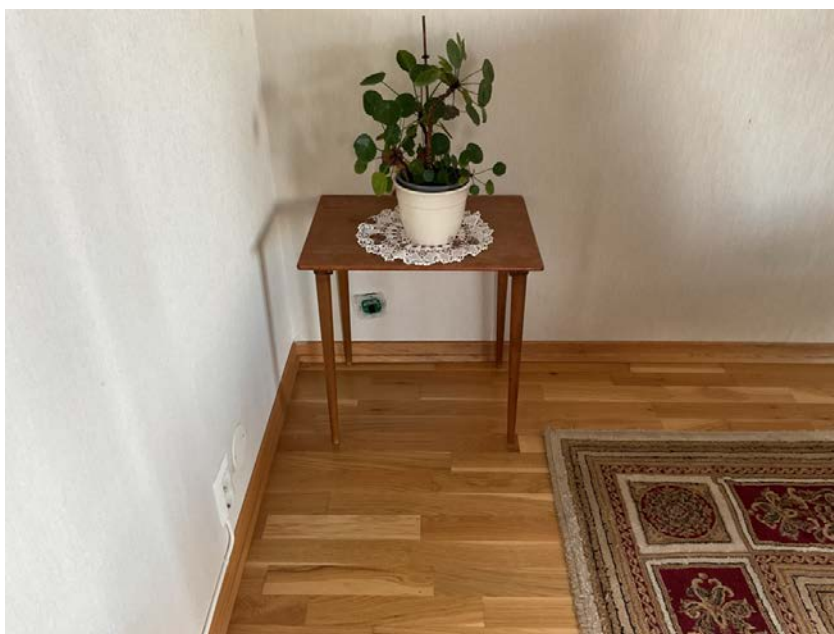
Utstyr er ikke betryggende festet. Jf. FEL § 36.

Uttak for data / telefon er løst og mangler deksel. Utbedres eller fjernes / blindes. Kunde ønsket blindlokk.

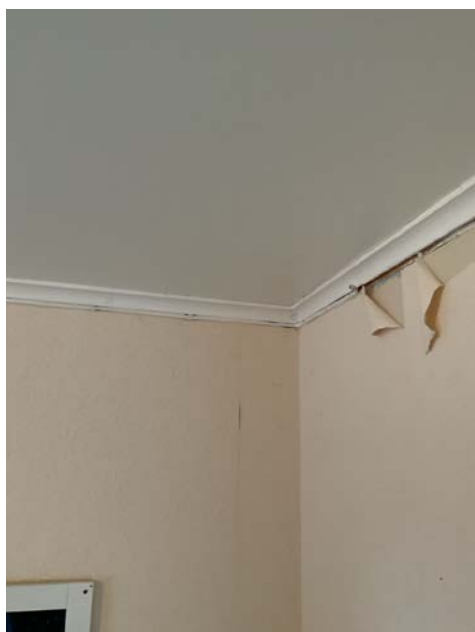
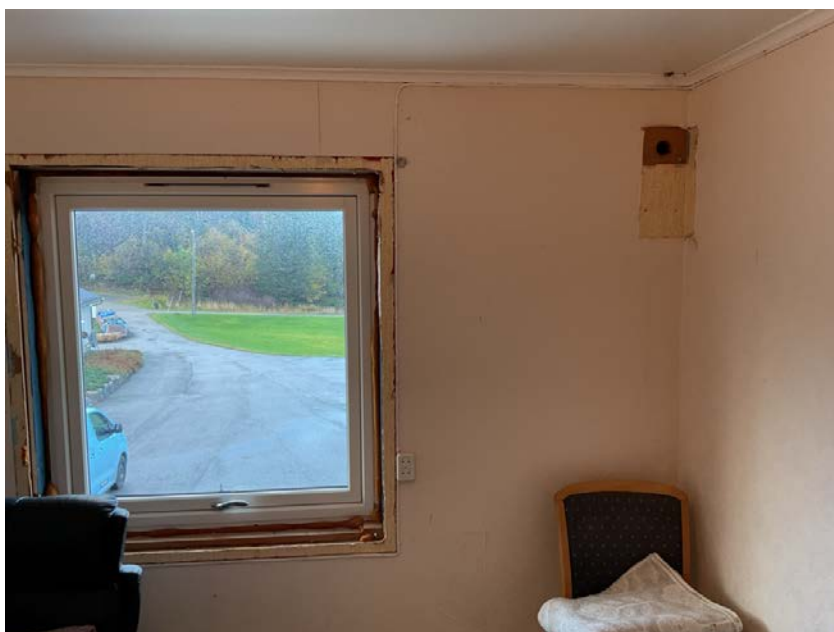
Installasjon er ikke forskriftsmessig installert. Jf. FEL § 16.

Eldre ujordet installasjon er frakoblet i en side av rommet. Fjernes eller utbedres til dagens standard.

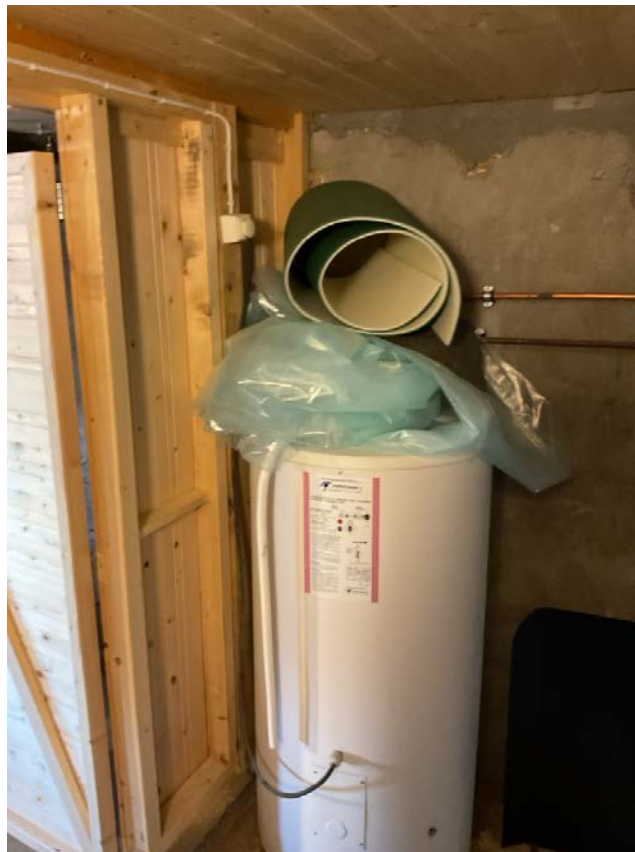
Det anbefales at varmtvannsbereder tilkobles som fast installasjon via en sikkerhetsbryter som tåler berederens last over lang tid. Til info så skal bereder installert etter NEK400:2010 og som er over 2000 watt, ha fast tilkobling. Dette kravet ble endret i NEK400:2014 til å gjelde fra maks effekt 1500 watt. Jf. FEL § 22.
