# Leinesfjordveien 128

OPPUSSINGSOBJEKT STOR OG RIMELIG ENEBOLIG PÅ 165 KVM

**Oppussingsobjekt- Meget rimelig og stor enebolig på 165 kvm, over 2 etasjer+ kjeller - Leinesfjordveien 128 til salgs**

Befaringsdato: 18.06.2025

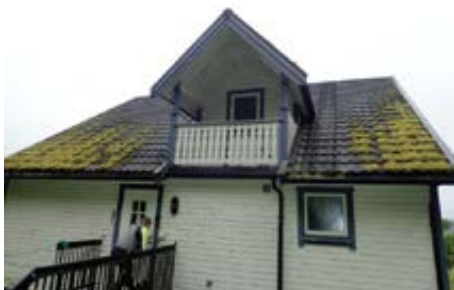
Mer enn halvparten av forventet brukstid er passert på taktekkningen. Mer enn halvparten av forventet brukstid er passert på undertak. Taktekkingen har mose og slitasje på grunn av elde. En side fra byggeår med bølge profil med fremtreden rust og en side med Dekra takplater av nyere dato med mye mose.

Mosegrodd plater

Konsekvens/tiltak: Tidspunkt for utskiftning av taktekking nærmer seg. Lokal utbedring må utføres. Tidspunkt for utskiftning av undertak nærmer seg. Stedvis store områder med mosegroe. Her bør mosen fjernes for å unngå skader i takplatene.

Stedvis store områder med mosegrove. Her bør mosen fjernes for å unngå skader i takplatene.

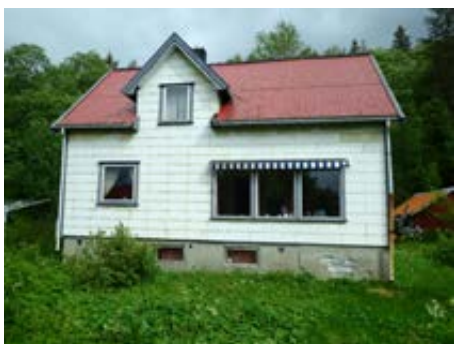
Rustskadet plater

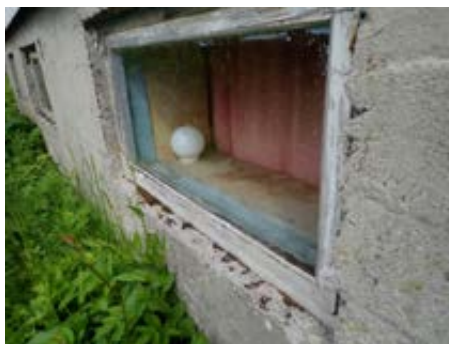
Kjellervindu- råteskadet

Konsekvens/tiltak: Det må foretas lokal utbedring. Det må påregnes noe vedlikehold og at enkelte vinduer må skiftes ut. Vinduer med råteskader må erstattes med nye.

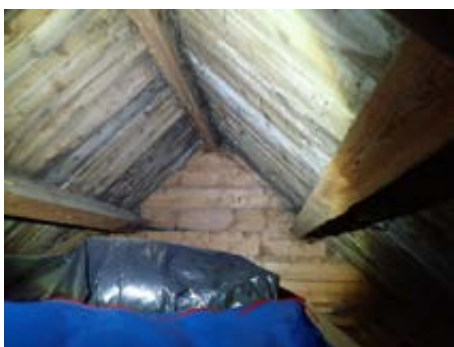
Det er begrenset/dårlig ventilering av takkonstruksjonen. Det er påvist fuktskjolder/skader i takkonstruksjonen. Det

ble registrert endel fukt -og skjold merker i tak-troa.  
Konsekvens/tiltak: Det må gjøres nærmere undersøkelser. Lufting/ventilering bør forbedres. Takkonstruksjon er i tre, og med en utførelse som er svært vanlig på denne type hus og byggeår.

Takkonstruksjon

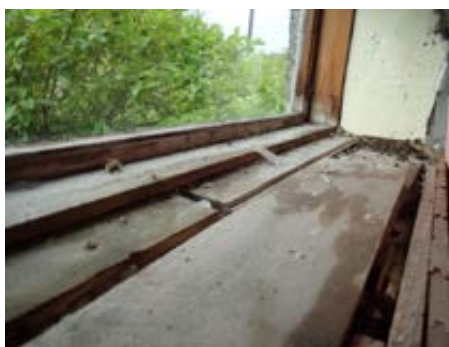
Kjellervindu- råteskadet

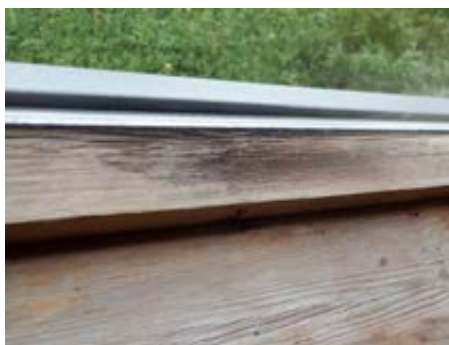
Det er påvist at enkelte vinduer er vanskelig å åpne/lukke. Det er påvist avvik rundt innsettingsdetaljer. Det er påvist vinduer med fukt/råteskader. Karmene i vinduer er slitte og det er sprekker i treverket. Vinduer med varierende fabrikkår og i varierende tilstand.

Råteskadet vindu

Utvendig vedlikehold av vinduer og omramminger er nødvendig.  
Det må påregnes at enkelte vinduer må skiftes ut.  
Noen vinduer er skiftet de senere årene. Vinduer fremstår med naturlig slitasje og ut fra alder må der påregnes jevnlig vedlikehold slik som smøring/ justering av hengsler, samt maling av karm etc.  
Defekte kjeller vinduer er ikke pusset inn. Det er heller ikke etablert underbeslag.

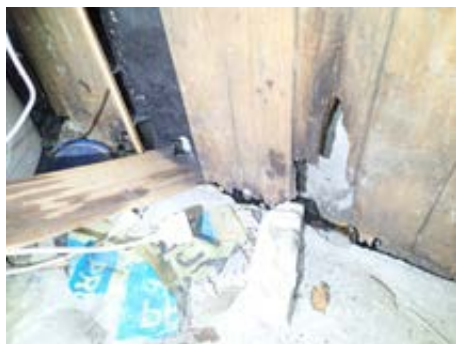
Det er påvist spredte råteskader i bordkledningen. Det tas forbehold ved eventuelle fuktskader i veggkonstruksjon. Trepanel ok, men med stedvis utbedringsbehov. Generell manglende utvendig vedlikehold.

Råteskadet kledning mot grunnmuren.

Konsekvens/tiltak: Råteskader i bordkledningen kan fortsette å utvikle seg både i tilliggende bordkledning og til bakenforliggende veggkonstruksjon, dersom en ikke foretar tiltak. Bordkledningen må overflatebehandles. Råteskader utbedres.

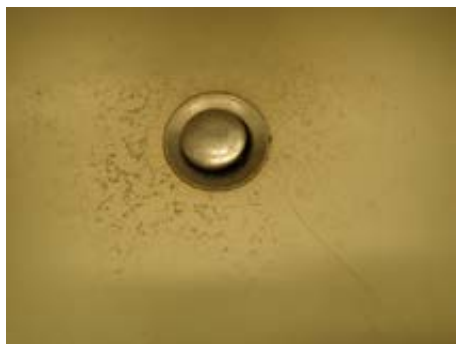
Etasje - Bad - Sanitærutstyr og innredning  
Det er påvist riss/sprekker i utstyr på våtrommet. Vannet var avstengt. Badet har ikke vært i bruk på flere år.  
Konsekvens/tiltak: Riss er vanligvis overfladiske skader i servantens overflate eller glasur. Konsekvensene av riss er hovedsakelig kosmetiske. Hvis mulig - så er det å skifte servant med benkeplata.

Sprekker i servant

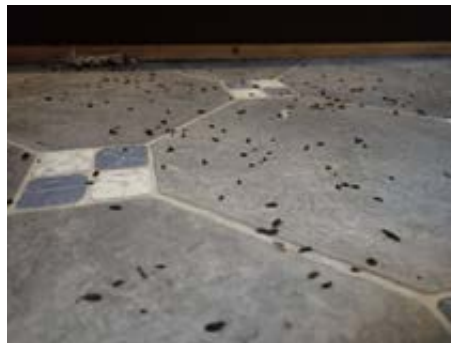
Etasje - Kjøkken - Overflater og innredning  
Det er påvist andre avvik.: Det registreres mye muse skit inne i innredningen og på gulvet foran innredningen.  
Konsekvens/tiltak: Det må foretas tiltak for å lukke avviket. Fjerne, rengjøre og desinfisering av innredningen og kjøkken gulv.

Muse skit

- Det må foretas tiltak for å lukke avviket.

Fjerne, rengjøre og desinfisering av innredningen og kjøkken gulv.

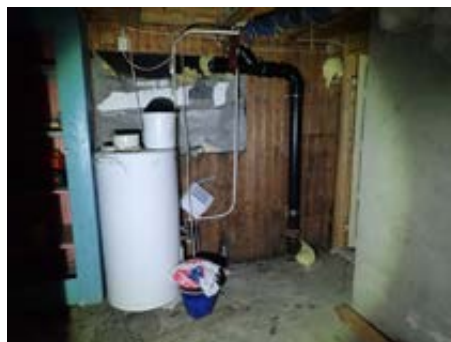
- Tidspunkt for utskiftning av avløpsrør nærmer seg.
- Eldre avløpsrør har blant annet større sannsynlighet for lekkasjer, noe som kan føre til omfattende og kostbare vannskader i boliger.

Plast avløpsrør tilknyttet soil-rør i grunnen

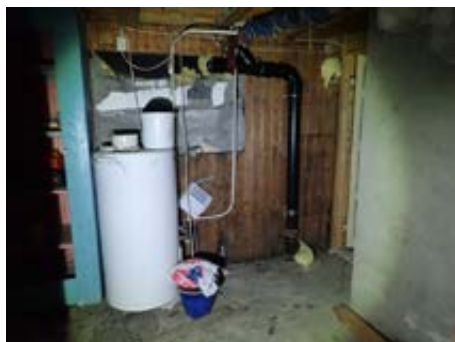
200 l vvb

Varmtvannstank  
Det er ikke påvist tilfredsstillende avrenning eller annen kompenserende løsning fra varmtvannstank. Det er ikke påvist tilfredsstillende el-tilkobling av varmtvannstank iht. gjeldende forskrift. El-tilknyttet stikkontakt.  
Konsekvens/tiltak: Det bør etableres tilfredsstillende avrenning eller lekkasjesikring ved varmtvannstank. Det bør etableres tilfredsstillende el-tilkobling etter gjeldende forskrift. Montere fast tilknytning til el-uttak. Etabler kontrollert avrenning fra sikkerhetsventilen.

- Det bør etableres tilfredsstillende avrenning eller lekkasjesikring ved varmtvannstank.
- Det bør etableres tilfredsstillende el-tilkobling etter gjeldende forskrift.

Montere fast tilknytning til el-uttak. Etabler kontrollert avrenning fra sikkerhetsventilen.

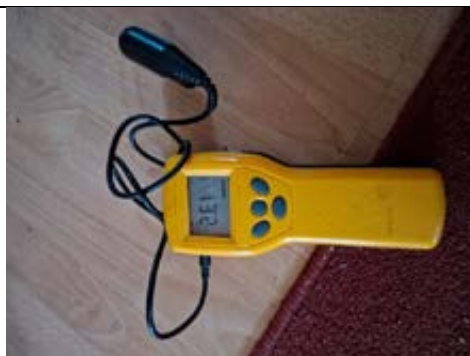
9,4% i stuegulv (Laminat)

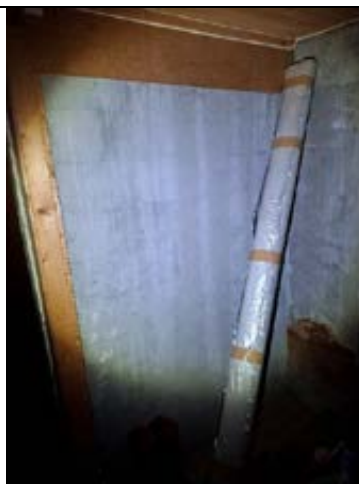
15,7% i utforet panelvegg. Kjeller

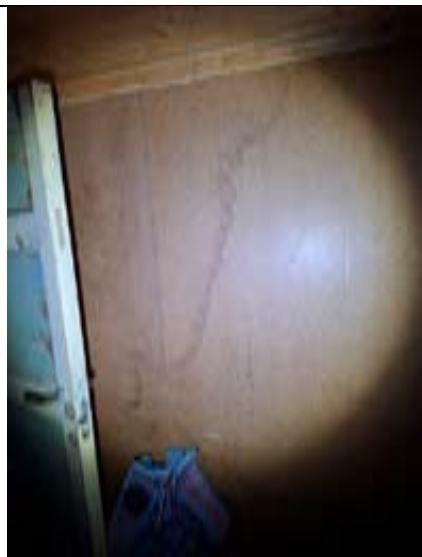
Det er gjennom målinger påvist høyt fuktnivå i trevegger i underetg./kjeller, det er derfor ikke foretatt hulltaking. Det er påvist fuktighet i oppforet tregulv i underetg./kjeller, og det er derfor ikke foretatt hulltaking. Det er påvist indikasjoner på noe fuktgjennomtrenging i kjellergulv. Det er påvist indikasjoner på noe fuktgjennomtrenging inn i kjellermur. Det er påvist synlige fukt/råteskader i treverk i underetg./kjeller, hulltaking er derfor ikke nødvendig. Kapillære fuktopptrekk i gulv og i overgang gulv/ vegg i kjeller – stedvis avskallinger.

Vannmerker på murvegg. Kjeller

Konsekvens/tiltak: Ytterligere undersøkelser må foretas for å få kartlagt årsak og omfanget på eventuelle skader. Det anbefales at alt treverk i kjeller fjernes og at kjelleren har mest mulig åpne murkonstruksjoner med god utlufting. Utforet vegger og oppforet gulv fjernes for å unngå råteskader i treverket.

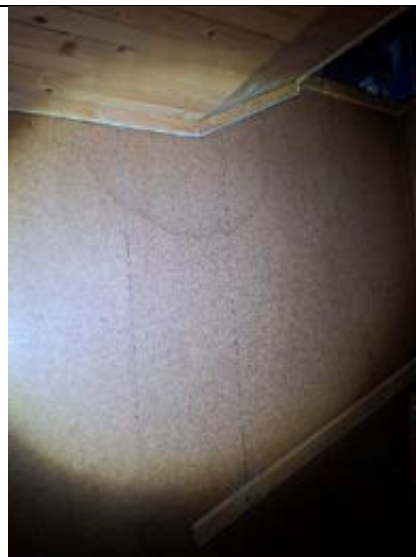
Fuktskjolder i huntonittplate. Kjeller
