# Rovdestranda 47

Småbruk med en idyllisk beliggenhet |  
Våningshus, driftsbygning, seterhus og  
naustmurer fra naust fjernet i 2025 | Jakt

Befaringsdato: 08.05.2026

Rapportdato: 27.05.2026

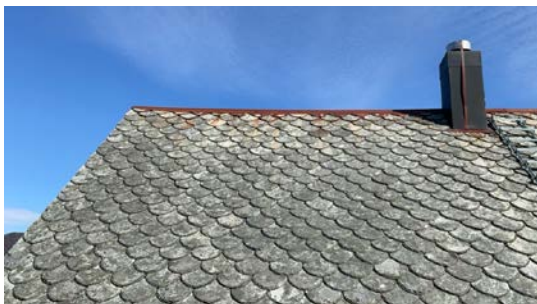
- Mer enn halvparten av forventet brukstid er passert på renner/nedløp/beslag.
- Rust er observert på mønebeslag og pipebeslag.
- Det er stedwise svanker og vridninger på takrennene.
- Metallbånd over pipeledning indikerer mulig provisorisk utbedring av skade.

Rust mønebeslag, metallbånd over pipekledning

Provisoriske utbedringer på pipekledning bør kontrolleres nærmere og eventuelt erstattes med varige løsninger for å redusere risiko for vanninntrenging og følgeskader.

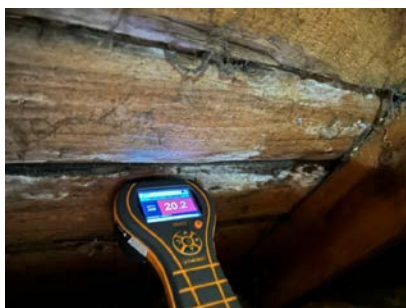
- Besiktiget fra luker i soverom og på stue/kjøkken:
- Motthull/tegn til aktivitet fra skadedyr, boremel er observert.
- Fuktskjolder på taktro, målt fuktkvoteprosent enkelte steder rundt 19%, andre steder over 20%.

Forhøya fuktverdier

Kostnadsestimat gjelder del av avvik med påvist tilstandsgrad 3; fukt/råteskade i taktro og tilhørende konstruksjoner. Sees i sammenheng med kostnadsestimat for takteking. På grunn av at det er begrensa besiktigelse og uavklart omfang er kostnadsestimatet usikkert.

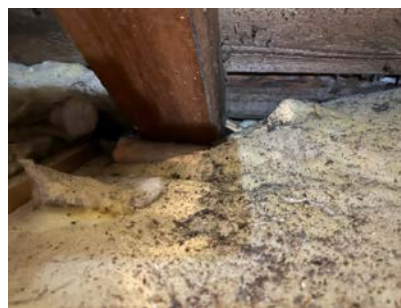
Boremel

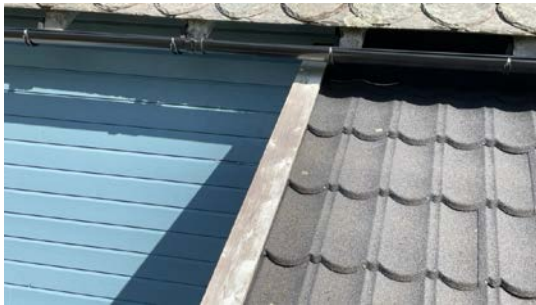
- Toppbord med delvis avslitt maling.
- Stedvis synlig værslitasje og parti med fukt/råte-skade på utvendige deler som vindskier på hovedtaket.

Avslitt maling toppbord

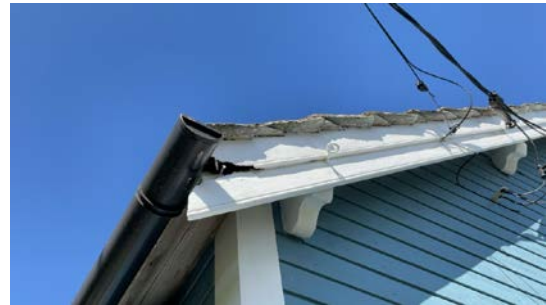
Parti med råte i vindske, ved inngang/trapp

Kostnadsestimat gjelder del av avvik med påvist tilstandsgrad 3; fukt/råteskade i vindskier. På grunn av at det er begrensa innsyn til områda bak/under, er kostnadsestimatet usikkert.

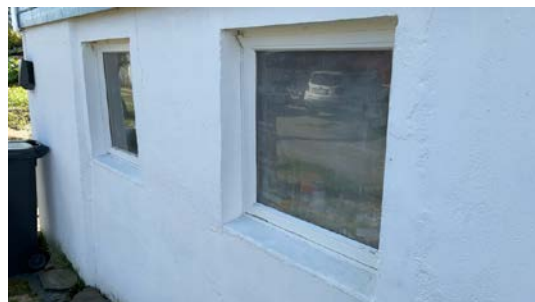
Mulig punktert vindu, kjeller

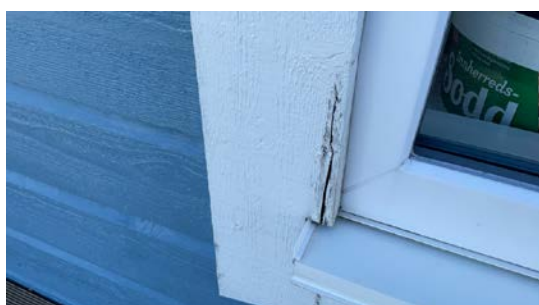
Sprukken vinduslist

Sprukne vinduslister på nyere vinduer bør utbedres for å sikre tett og funksjonell vinduskonstruksjon, og for å forhindre inntrenging av fukt som kan føre til skader på karm og vegg.

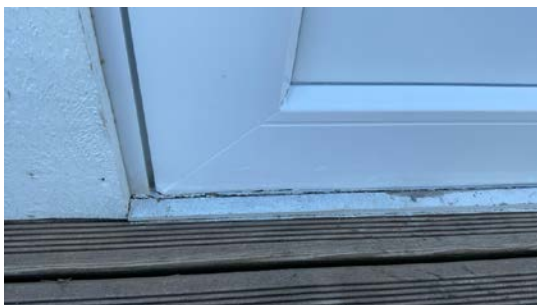
Manglende beslag under dør altan

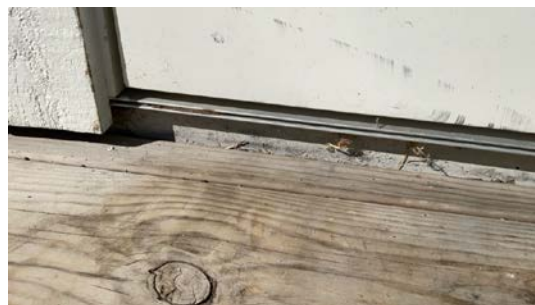
Manglende beslag under hoveddør

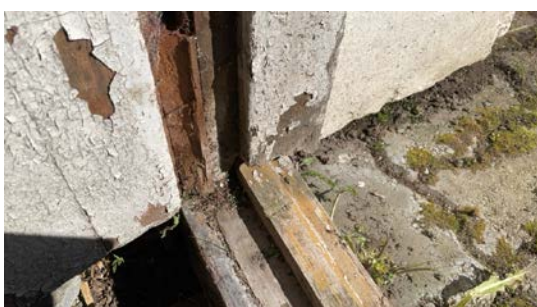
- Det er påvist avvik rundt innsettingsdetaljer.
- Det er påvist dør(er) med fukt/råteskader.

Fukt/råteskade kjellerdør

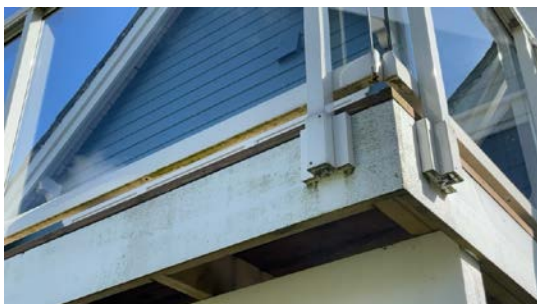
Groe og værslitasje

Trekonstruksjonene bør vedlikeholdes og overflatebehandles for å hindre videre svekkelse. Dersom vedlikehold ikke utføres, øker risikoen for redusert levetid og behov for mer omfattende reparasjoner.

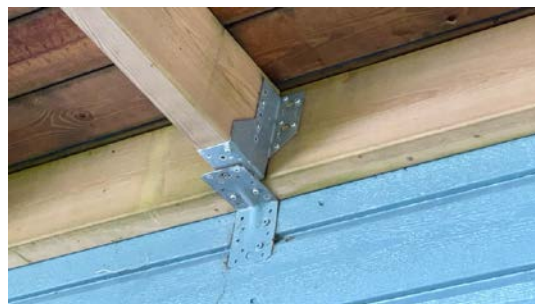
Innfestning mot vegg

Det bør gjennomføres en grundig kontroll av innfestingen mot vegg for å avklare bæreevne og utførelse, da usikkerhet her kan medføre risiko for konstruksjonssvikt og personskafe.

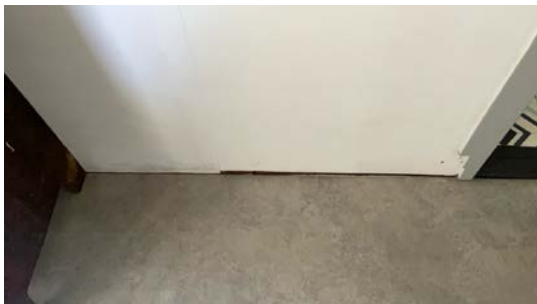
Stedvis gjestående arbeid

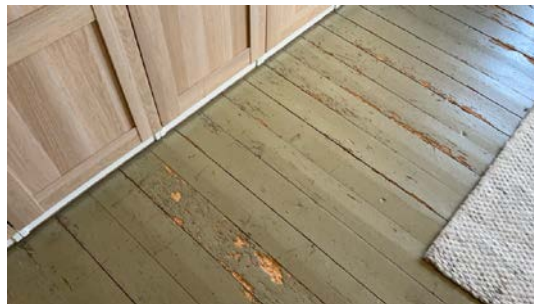
Stedvis overflateskader trebord

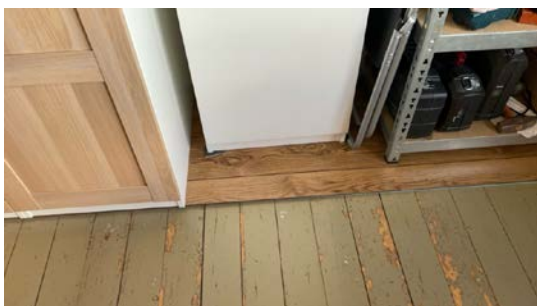
Opplyst om manglende gulvbord under klesskap.

Kostnadsestimat gjelder del av avvik med tilstandsgrad 3, opplyst manglende gulvoverflate i soverom vest hovedetasje. Videre utbedring vil kunne ha et høyere kostnadsestimat.

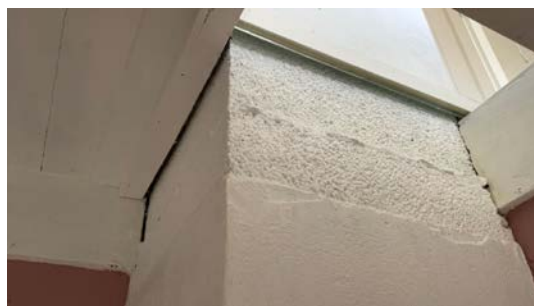
Gjennomsiktig mellom etasjene, dels upussa pipe

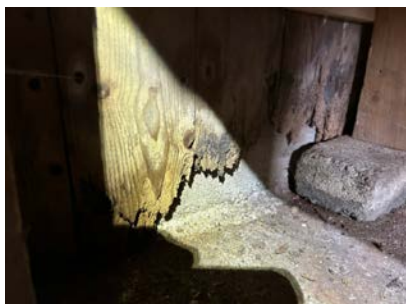
Påvist fukt/råteskade i delevegg mellom de to romma

Det målte fuktnivået er alvorlig og må følges opp umiddelbart. Dette kan gi svekket konstruksjon og dårlig innneklima. Nærmere undersøkelse og tiltak må iverksettes, omfang og kostnadsestimat er usikkert. Må sees i sammenheng med utvendige tiltak for "terreng" og "fuktisikring og drenering", kostnadsestimatet legger til grunn et avbøtende tiltak i påvente av disse tiltaka, som kan være bruk av avfukter i kjeller. Videre lokal utbedring av fukt/råteskadd trevirke. Kostnadsestimatet er dermed usikkert og avhengig av løsninger også på andre bygningsdeler.

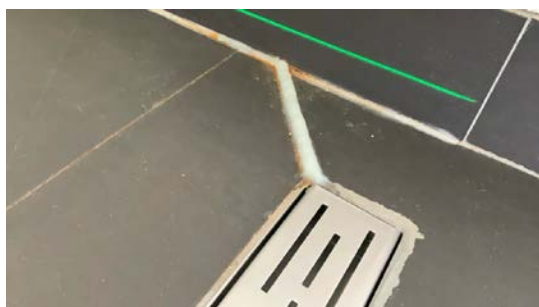
Fuga ledekant

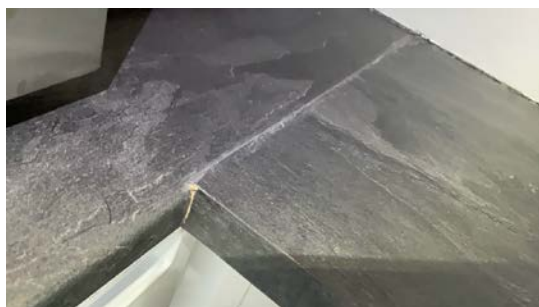
- I hovedsak det normal bruksslitasje, men det er også observert avvik som:
- Det er avvik i form av manglende forbindelse/feste mellom to av benkeplatene (svikt i skjøt).
- Det er også enkelte mangler ved fugene.

Svikt mellom benkeplater

Det bør etableres korrekt forbindelse og feste mellom benkeplatene, samt utbedres mangler ved fugene.

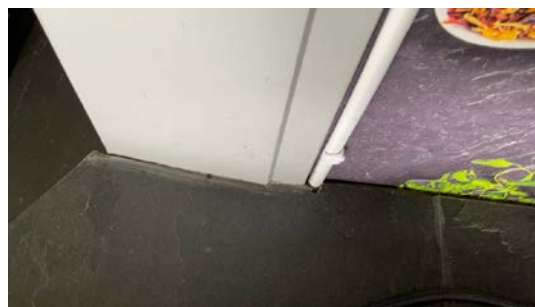
Mangler fuge

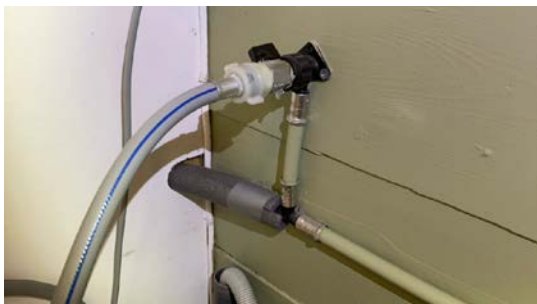
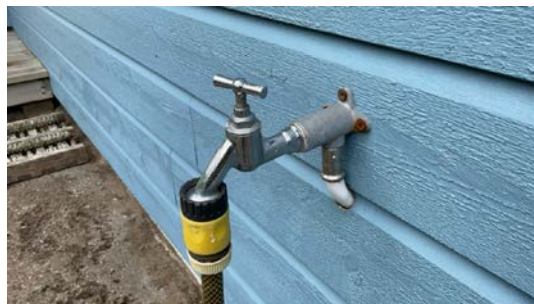
- Det er påvist ufagmessig utførelse av vannledninger.
- Det er påvist at vannrør som er utsatt for kulde har mangelfull isolering.
- Det er montert utekran uten selvdrenerende løsning/vannutkast. dette medfører at vann kan fryse. Det er stoppekran i badet, som muligens er knytt til utekrana, men selv ved stenging av denne, vil vann stå i røra ut til krane.
- Det er brukt rørtyper som ikke er egna til innbygging jf. gjeldende regelverk.

Utekran uten selvdrenerende løsning, ikke fagmessig utført arbeid.

Ufagmessig utførelse bør utbedres av kvalifisert fagperson for å sikre forskriftsmessig og trygg vanninstallasjon.
