# Tilstandsrapport

Tomannsbolig

Kong Oscars gate 6 , 4008 STAVANGER

Befaringsdato: 13.08.2026

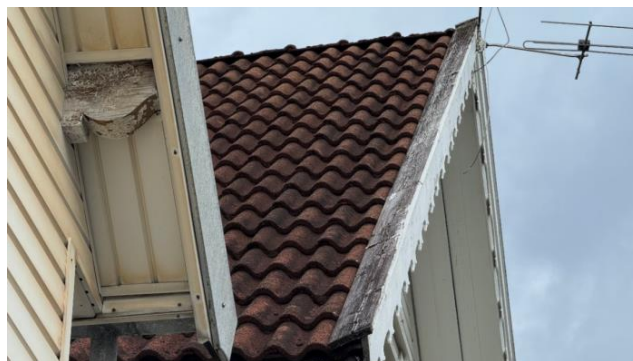
Slitte vannbord, lite overlapp fra mønestein til normalstein.

- Takteking bør skiftes ut for å oppnå tilstandsgrad 0 eller 1, men tidspunktet for utskiftning er vanskelig å fastslå. Overvåk tilstanden jevnlig for å oppdage eventuelle skader eller lekkasjer tidlig, da eldre takteking øker risikoen for fuktskader.

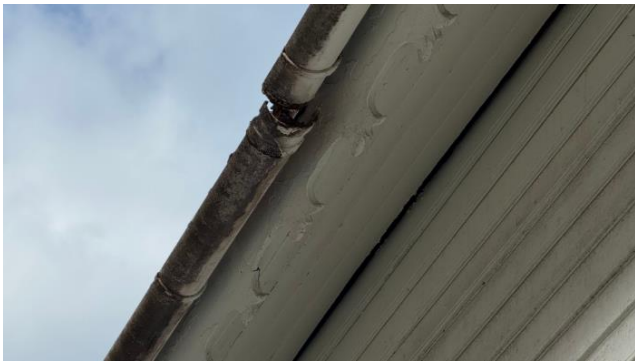
- Manglende snøfangere kan føre til ras av snø og is fra taket, med fare for skade på personer, eiendom og installasjoner.
- Stigetrinn for feier må monteres.
- Renneskjøt er frakoblet langs nr. 4.

Renneskjøt er løsnet.

- Takrenner bør vurderes skiftet ut, og renner med lekkasje må utbedres for å unngå fuktbelastning på kledning, vannstokk og grunnmur.

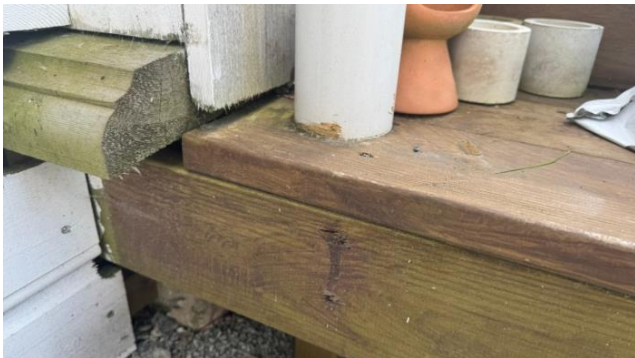
Takvannsnedløp er ikke tilkoblet drens under terreng.

Takvannsnedløp for tilbygg bør føres videre fra terrassegulv for å sikre at vannet ledes bort fra bygningen og ikke forårsaker skader på grunnmur eller fundament.

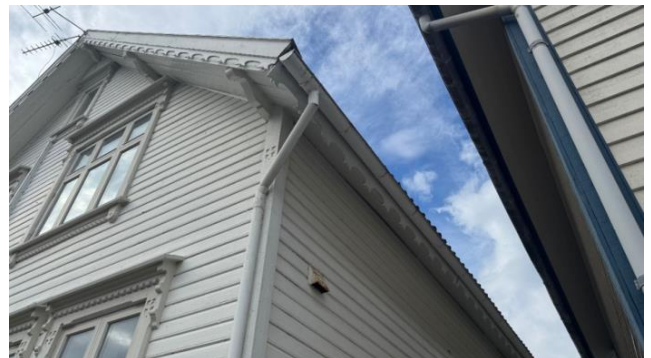
Det er ikke registrert råte i flekkete partier.

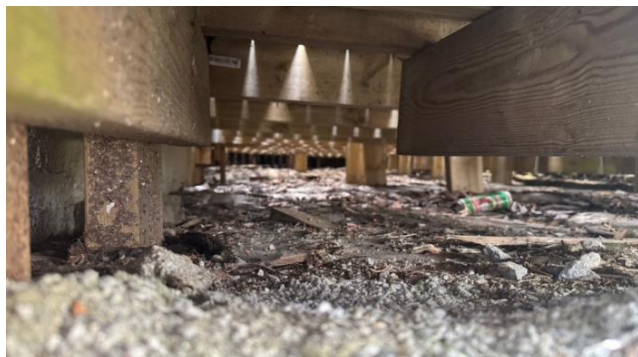
Fundamenteringen for terrassen er ikke fagmessig utført. Over tid kan det oppstå ujevnheter.

Søylefundamenter er plassert tilfeldig. Vanligvis legges det ut drager eller lignende.

Arbeid utført som egeninnsats kan medføre økt risiko for skjulte feil og mangelfull utførelse. Det anbefales at utførelsen vurderes og dokumenteres av fagperson for å redusere risiko for fremtidige skader.

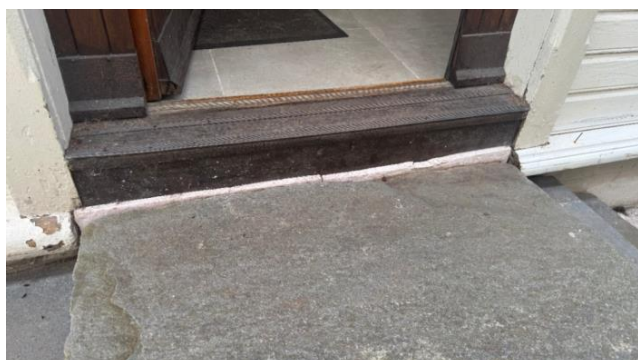
I forbindelse med remontering av terrassen er det tilrettelagt for forsvarlig overgang mellom dørens sparkebord og entreplattung.

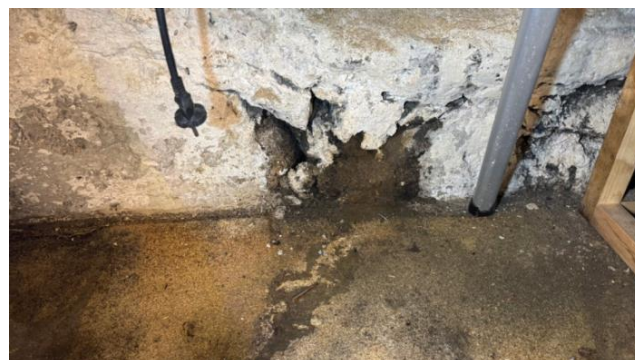
- Det er påvist indikasjoner på noe fuktgjennomtrenging i kjellergulv.
- Det er påvist indikasjoner på noe fuktgjennomtrenging inn i kjellermur.

Fuktnissig til høyre for kjellerdør sett fra innsiden.

- Det påviste fuktnivå gir grunn til å overvåke konstruksjonen jevnlig for å se utvikling over tid, og eventuelt foreta tiltak for å unngå fuktskader.
  - Det påviste fuktnivå gir grunn til å overvåke konstruksjonen jevnlig for å se utvikling over tid, og eventuelt foreta tiltak for å unngå fuktskader.
  - Kjelleren må holdes godt ventilert til enhver tid slik at fukt ventileres ut av rommet.
- Dersom tiltak ikke iverksettes, kan økt fuktighet føre til sopp- og muggdannelse, samt skade på konstruksjonen over tid. Det anbefales også å overvåke fuktnivået jevnlig for å oppdage eventuelle endringer eller forverringer.

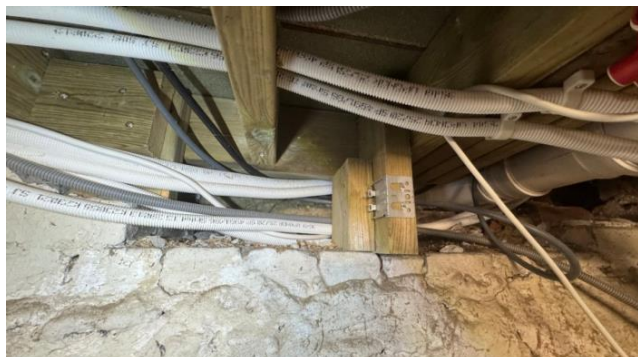
- Det er ikke adkomst til krypkjelleren (areal under baderomsgulv). Selv om det ikke er avdekket tegn på skader, betyr ikke dette nødvendigvis at det ikke foreligger skader i eller i forbindelse med krypkjelleren.

Det er ikke tilgang under baderomsgulv (krypkjeller)

- Vær oppmerksom på denne risikoen, overvåk tilstanden og undersøk dette nærmere, helst med hjelp av en fagkyndig.

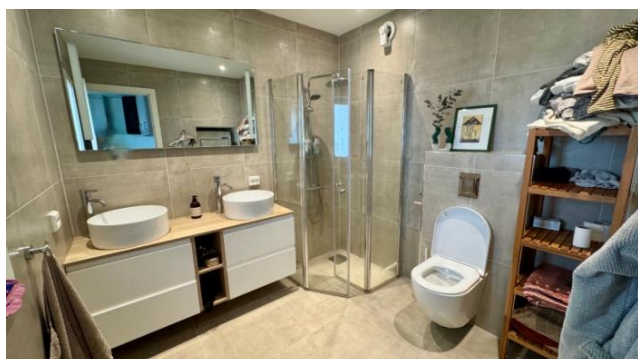
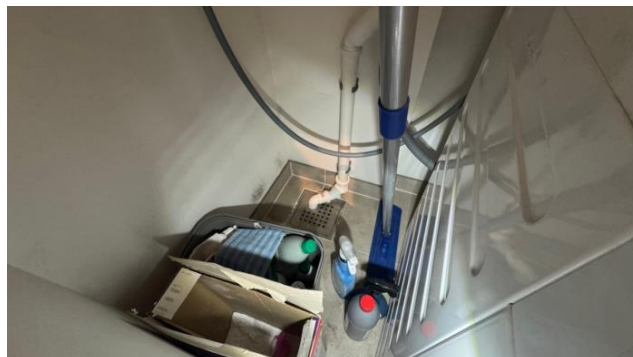
Sluk i vaskemaskinsområde var ikke tilgjengelig for kontroll på befaringen.

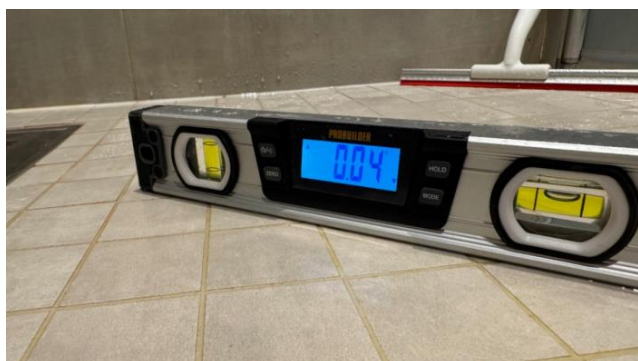
- Det er påvist avvik i fallforhold til sluk i forhold til krav i forskrift på befaringstidspunktet.
- Det er påvist at noen fliser har bom (hulrom under).

Fall til sluk er ikke tilstrekkelig.

- Det er foretatt flere målingeretninger jf. kravene i NS-3600. I enkelte retninger er fallkrav innfridd, i andre er det ikke jevnt fall til sluk. Våtrommet fungerer med avviket og det er ikke mulig å rette avviket.
- Dersom tiltak ikke utføres, kan dette over tid føre til at flisene løsner eller sprekker, spesielt ved belastning eller bevegelser i konstruksjonen.

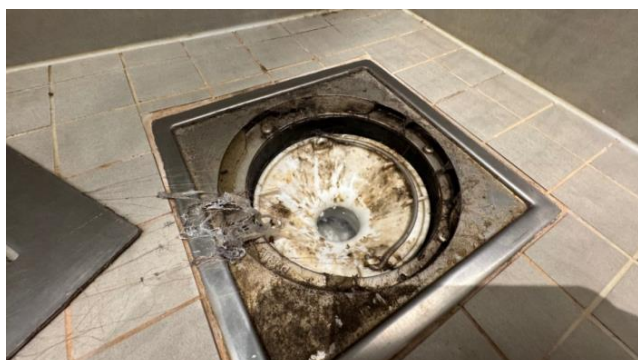
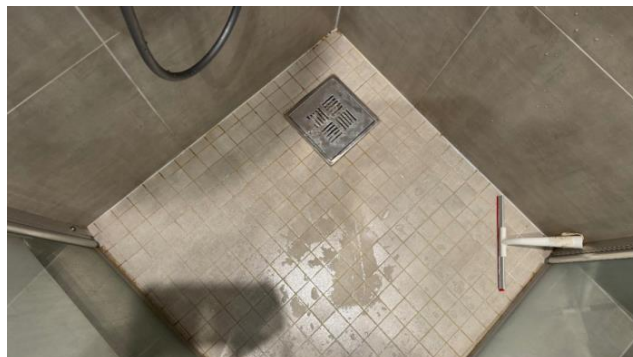
- Til tross for avviket i fall/høydeforskjell til sluk, vil gulvet fortsatt kunne lede vann mot sluket, men med redusert effektivitet. Dette kan potensielt øke risikoen for vannansamling i enkelte områder av våtrommet.

Runde sluker bør plasseres 30 cm fra vegg.

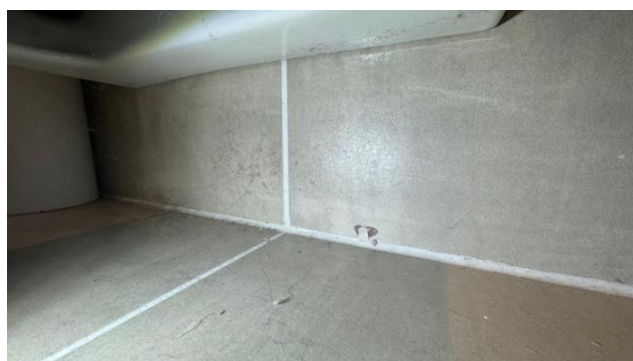
- Det er ikke påvist tilfredsstillende løsning for å synliggjøre lekkasje fra innebygget sisterner.
- På stedet der det burde vært drenerutkast, er det registrert avskalling og mulig press på flis.

Mangler drenerutkast for vegghengt toalett, markert sår i flis under toalett.

- Det anbefales å etablere en løsning som gjør eventuelle lekkasjer synlige, for eksempel via lekkasjevarsling eller åpning/drenering til synlig område. Utførelsen bør være i tråd med gjeldende anbefalinger for innebygde sisterner.

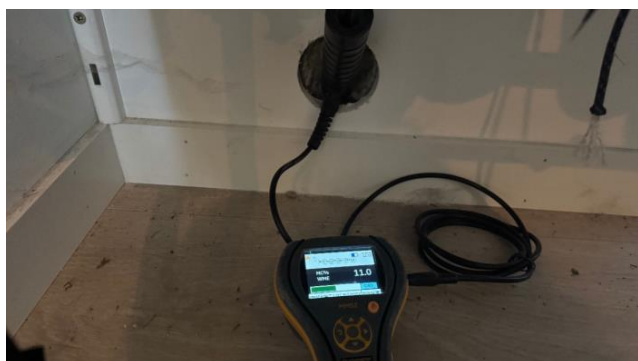
Hulltaking jf. § 2-2: Hulrommet er kontrollert visuelt (begrenset pga. isolasjon i vegg) uten synlige tegn til fuktskjolder. Også foretatt fuktmåling med piggelektroder, resultatet er verdier godt under det som klassifiseres som tørt (< 18 vekt%). Tilstandsgrad 1 er satt ut fra NS-3600:2025

Måleresultatet viser 11 vekt% og grønt på instrumentet. 8 vekt% er laveste verdi instrumentet kan måle. Det vil si hulrom og bunnsvill er helt tørr.

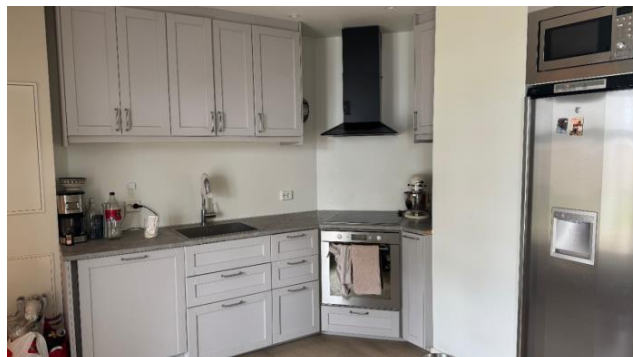
Vannlås i benk er funnet i orden. Fuktsøk med fuktindikator foran vask, oppvaskmaskin og plassering for kjøleskap uten negative utslag. Benkeplatene mangler kantfiner. Komfyrvakt og lekkasjevarsler er ikke montert jf. forskriftskrav fra 2010.

Mangler kantfineri benkeplatenes ender.

- Manglende komfyrvakt på kjøkkeninstallasjoner utført etter 1. juli 2010 innebærer avvik fra gjeldende krav og øker risikoen for brann ved tørrkoking eller overoppheting. Dette kan medføre fare for liv og helse, samt skade på bygning og inventar.
- Det anbefales å installere godkjent komfyrvakt i henhold til gjeldende forskrifter for å redusere brannrisiko.

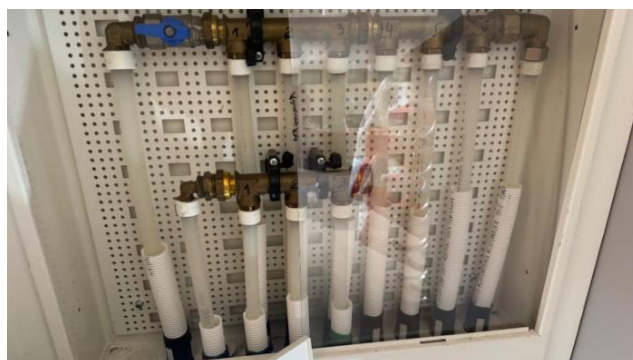
Sprutdeksel og nummererte rør i rør i rørskap. Drensutkast til baderomsgulv.

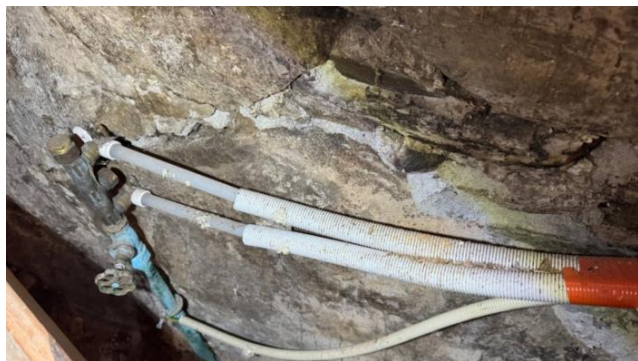
Vannledninger av kobber i inntaket koblet mot nye, trolig en føring for hver seksjon.

- Det anbefales å følge med på tilstanden. Det kan bli behov for utskifting av rørsystemet for å sikre videre funksjon og redusere risiko for skader.
- Det ser ut til at vannledninger er nytt fra dette punktet. Og at hovedstoppekran gjelder for begge boenheter. Det anbefales separat stoppekran ved fremtidig skift. Det er påregnelig at synlige deler i kjeller fortsetter ut til offentlig kobling.
- Nye vannledninger er løse fra hovedinntak til tak.

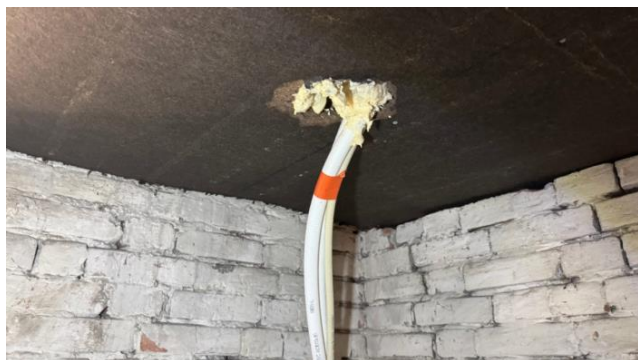
Vannledninger er løse fra hovedinntak til tak.

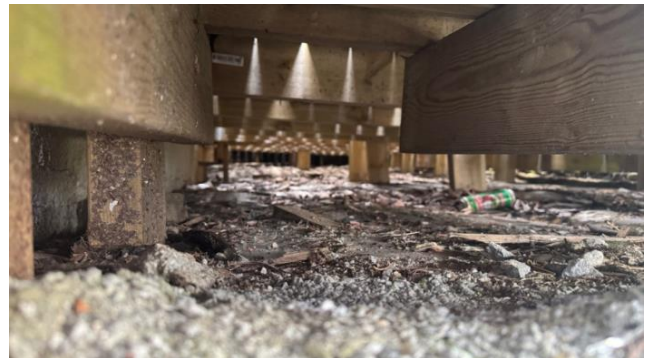
- Manglende fallforhold er i hovedsak relatert til retning hage.

Fall eller slak helling mot grunnmur under terrasse.

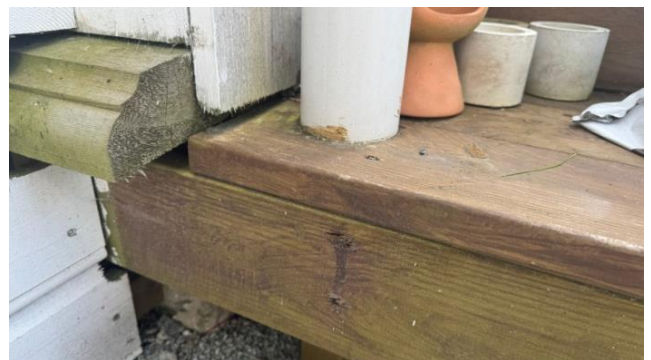
Nedløpet er ikke koblet til drensør (slipper vannet på bakken)
