# Fembøringsveien 29

STOR, OG FLOTT ENEBOLIG - BL. A. 7 SOVEROM 3 BAD

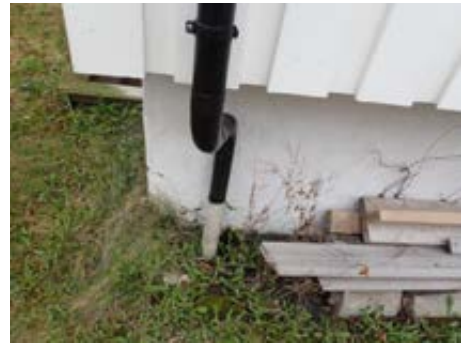
Avløp til drenering

Snø- og isdannelser på bygningen som kan medføre fare for ras mot beferdet område, skal hindres eller sikres.

Snø, is og smeltevann skal ikke kunne skade bygningen eller dens konstruksjoner.

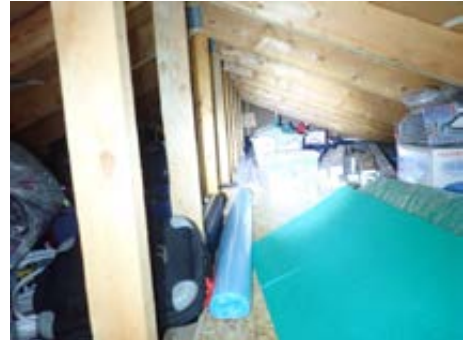
Kvis

Dersom det er ukjent løsning for ventilering, eller den er dårlig utført, kan det føre til alvorlige fuktskader.

- Det må gjennomføres ytterligere undersøkelser.
- Innhent dokumentasjon, om mulig.

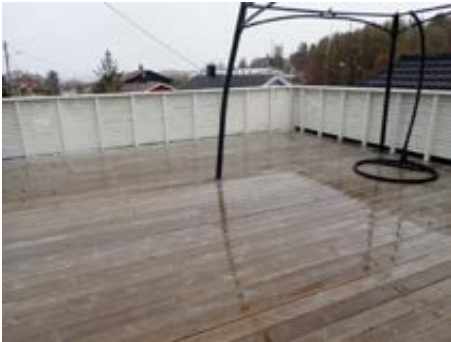
Tak-terrasse

Oppbyggingen av terrasse/balkong øker faren for skjulte skader i konstruksjonene. Det registreres tildels stor lekkasje gjennom konstruksjon over carport. Konstruksjon er enkelt hvor det kan forekomme lekkasje. Problemet er at konstruksjon er kledd igjen. Panelet på undersiden av overbygget carport vil bli råteskadet.

Det må gjennomføres ytterligere undersøkelser. Lekkasjen bør stoppes.

**Kostnadsestimat: 20 000 - 100 000**

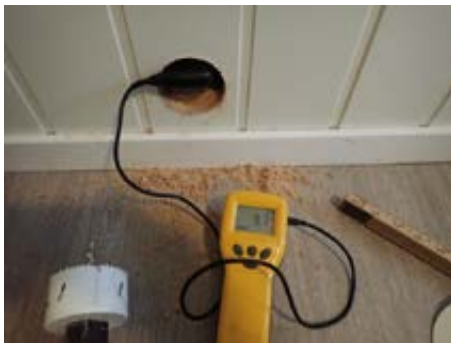
Gulvet har laminat. Veggene har plater. Hulltaking er foretatt uten å påvise unormale forhold. Hulltaking er foretatt ved/i På soverom. Fuktkvotemåling (vekt%) i konstruksjonen ble målt til 10.

10 %

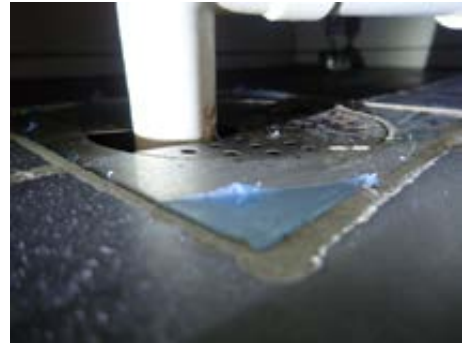
Sluk under dusjkabinett

- Innhent dokumentasjon, om mulig.
- Dersom det ikke foreligger dokumentasjon i forhold til våtrommets utførelse kan det ikke med sikkerhet sies om våtrommet er bygget i henhold til gjeldende forskrifter og standarder på byggetidspunktet.
- Det må gjøres nærmere undersøkelser.

Som forebyggende tiltak er det derfor viktig at sluket blir renset for avfallsstoffer, for på best mulig måte ivareta at en raskest mulig avrenning skjer. Dette er et midlertidig tiltak, men ikke tilstrekkelig nok for å kunne være helt sikker på å unngå lekkasjer i området rundt sluket.

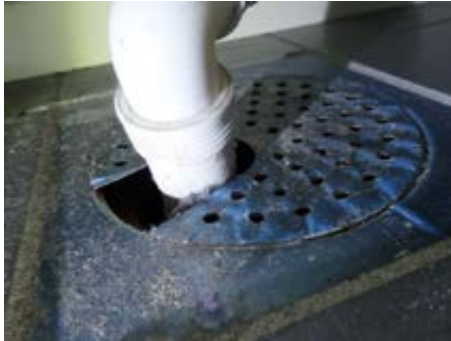
Sluk under benk.

Som forebyggende tiltak er det derfor viktig at sluket blir renset for avfallstoffer, for på best mulig måte ivareta at en raskest mulig avrenning skjer. Dette er et midlertidig tiltak, men ikke tilstrekkelig nok for å kunne være helt sikker på å unngå lekkasjer i området rundt sluket.

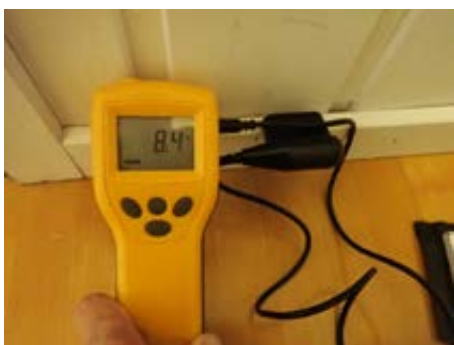
Hulltaking er ikke foretatt da det ikke er fysisk mulig pga tilliggende konstruksjoner.

Ingen fuktregistrering i vegg mot bad.

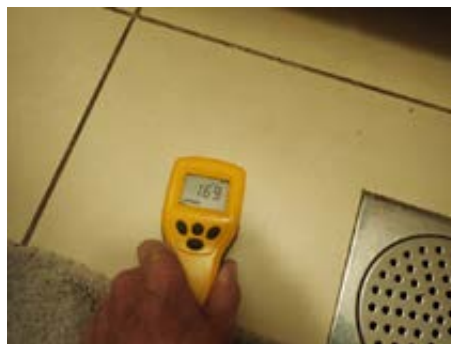
Ingen fuktindikering i gulv.

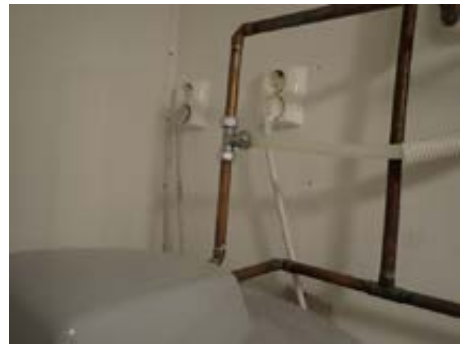
Levetiden til en varmtvannsbereider (VVB) varierer, men anbefales å være rundt 15 til 20 år, selv om den tekniske levetiden kan være lengre. Det er lurt å vurdere utskifting ved 15-20 års alder for å unngå vannskader.

wl-tilknytning av vv

Montere fast tilknytning til el-uttak. Etabler kontrollert avrenning fra sikkerhetsventilen.
