Blåfjørvegen 10

Adresse	Blåfjørvegen 10 4053 RÆGE
Prisantydning	Kr 5 490 000,-
Omkostninger	Kr 156 240,-
Totalpris	Kr 5 646 240,-
BRA-i/BRA Total	142/180 m ²
Eierform	Eiet
Boligtype	Enebolig
Byggeår	1997
Soverom	4

BLÅFJØRVEGEN 10

Rapportdato: 3.2.2026 (Gyldig til 3.2.2027)

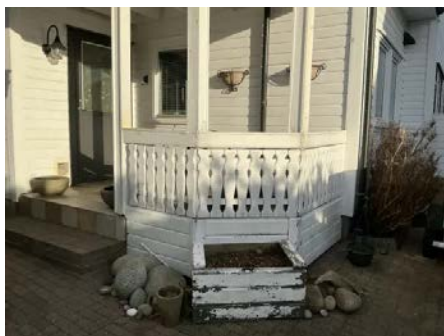
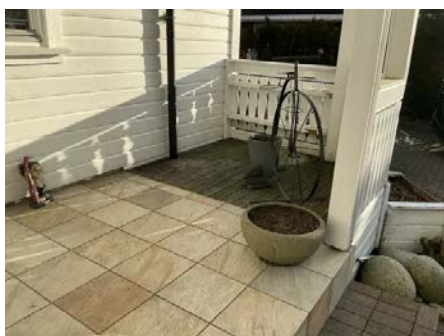
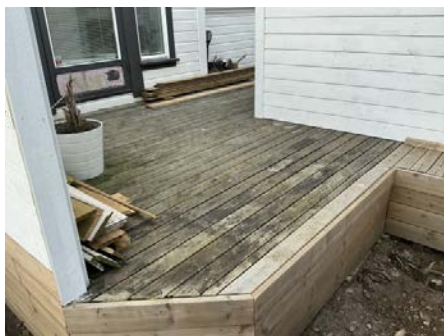
6.3 Balkong, terrasse, plating

Ved enkel nivellering på terrasse/plating ved stue er det målt en høydeforskjell på 3 cm. TG 2 på grunn av blant annet spredt fukt/råteskade på noen terrassebord, takkonstruksjon på takoverbygg er underdimensjonert og er ikke fagmessig satt opp. Søylar går til bakke og er ikke forankret med fundament og søyle-sko.

Utbedring/gjennoppbygging kan vurderes. Terrasse/balkong fremstår som slitt. Normaltid for reparasjon av balkong/terrasse 15 - 30 år.

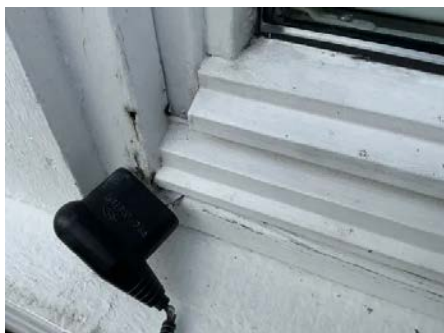
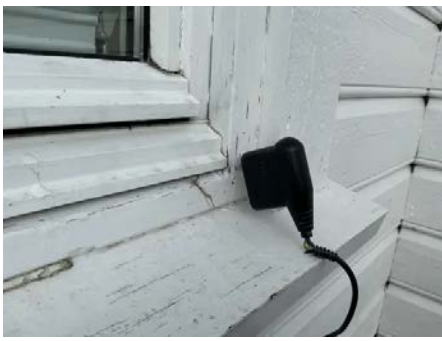
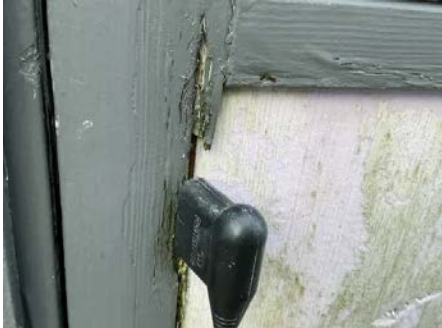
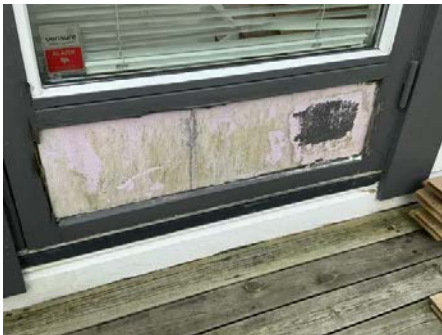
6.4 Vinduer og dører

TG 3 på grunn av fukt/råteskade på noen vindu og terrasse-dør.
Tetting rundt vindu er skjult i konstruksjon og er ikke tilgjengelig for kontroll.
Vindu og dører fremstår ellers som vær-slitt.

Vinduer og dører er for øvrig i slutten av forventet brukstid. . Det vil være større risiko for punktering av glass og større behov for vedlikehold i tiden som kommer. Vinduer har en forventet tid for utskifting på 20 - 40 år. Tredører/aluminiumsdører har en forventet tid for utskifting på. Kort/middels/lang - 20/30/40 år.

Det gjøres oppmerksom på at vindu og ytterdører har overgått sin forventet brukstid.
Bytte av vindu og dører må påregnes i tiden som kommer.

Prisoverslag for bytte av vindu på bakkeplan pr stk. 15000 - 20000 kr.
Prisoverslag for bytte av vindu 2 etasje pr stk. 25000 - 30000 kr.

Prisoverslag er sjablongmessig og kun for bytte av 4 stk, vindu og terrasse-dør. Det må påregnes vedlikehold/vask og overflatebehandling. Tiltak/bytte av vindu vurderes deretter.

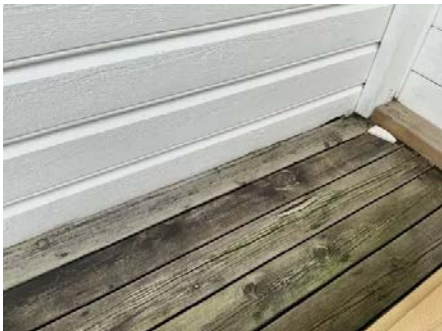
6.5 Yttervegger

Det registreres sprekker i fasadene. Det er liten luftespalte mellom ytterkledning og grunnmur noen steder og lufting er redusert TG 2. Dette øker risikoen for råte- og fuktskader på både kledning og bakvegg. Lusing/musebånd i nedre kant av konstruksjon bak kledning observert ved stedvis sjekk. Musetetting med børster på del av kledning.

Det kan ikke utelukkes at dårlig klednings-bord må byttes i tiden som kommer.

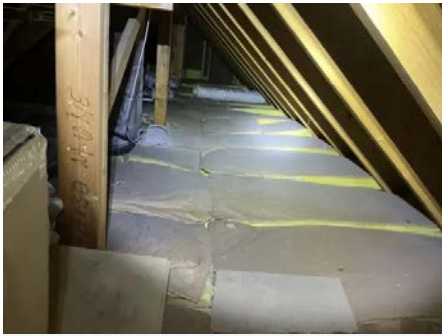
På grunn av manglende tilgang er ikke rørgjennomføringer i takkonstruksjon utført TG-IU.

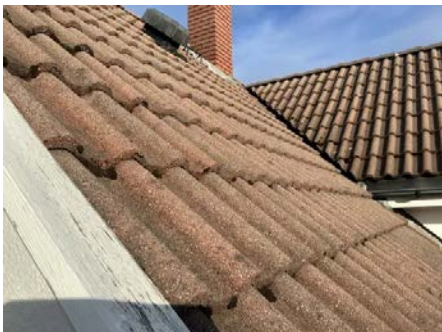
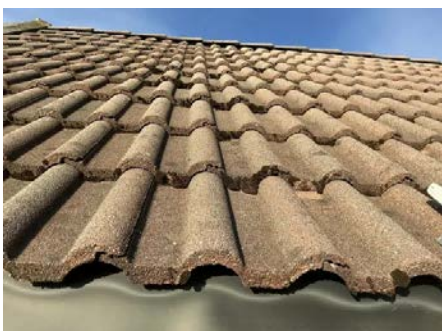
6.8 Takteking

Siden taket (takkonstruksjon, taktekkning og skorstein) kun er observert fra balkong, er vurderingen begrenset av dette. Det er ikke sikkerhetsmessig forsvarlig å bevege seg ut på taket. Selv om det ikke er avdekket skader under befaringen, betyr ikke dette at det ikke foreligger skader som en besiktigelse på taket kan avdekke. Kontrollen er kun utført fra bakkenivå. Det er derfor ikke foretatt kontroll av alle beslag og overganger.

Det anbefales årlig kontroll av taktekkning og eventuelt tiltak der etter. Halvårlig rensk av nedløpsrør.

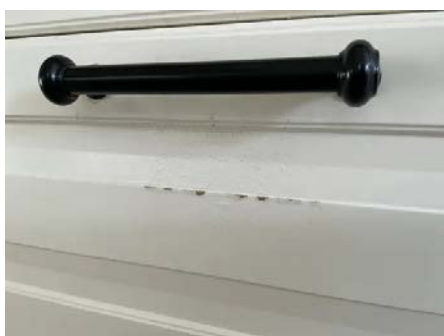
6.9 Kjøkken

TG 2 på grunn av svelling/skade på noen fronter. Fremstår ellers med normal slitasje TG 1.

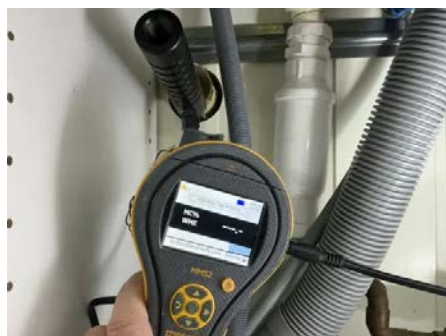
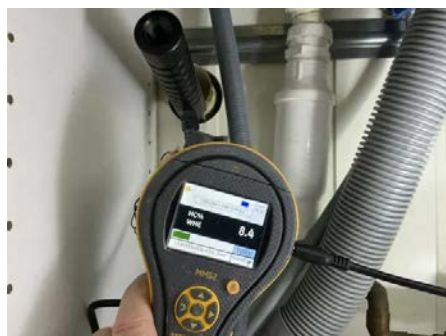
Det er registrert en høydeforskjell på 2 mm fra topp slukrist til dør mot kjøkken. Water-guard er installert under vaskemaskin og vask. Fallforholdene på gulvet vurderes ikke å være i samsvar med anbefalte løsninger etter NS 3600, og dette anses som et avvik med redusert sikkerhet mot vannspredning.

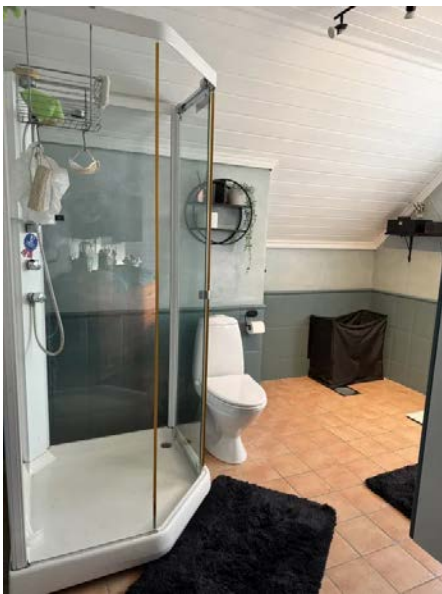
6:19 Våtrom: Bad 2 etasje.

Det er behov for totalrenovering av våtrommet.

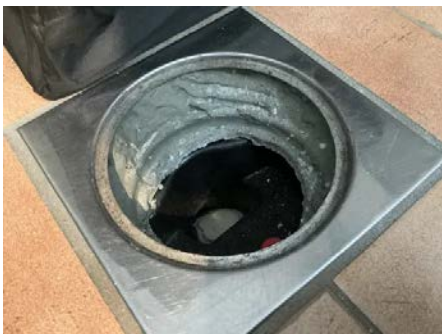
Membran ligger over klem-ring. Dette kan føre til lekkasje mellom membran og sluk.

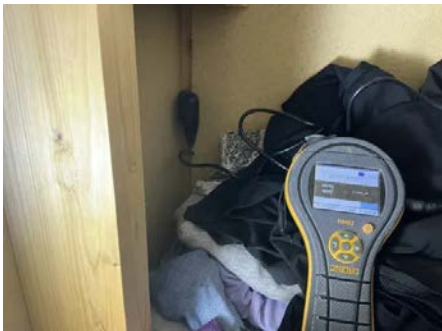
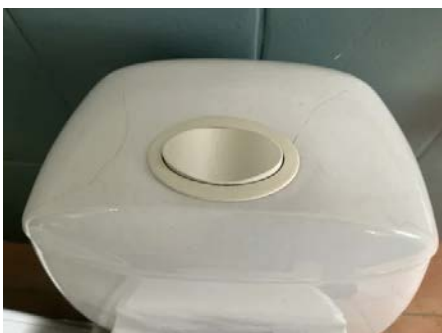
Skade på topp til toalett.
