# Tilstandsrapport

4-roms andelsleilighet

Raukveien 5, 0680 OSLO

Befaringsdato: 29.06.2026

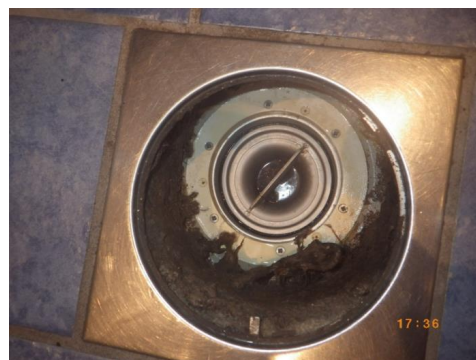
- Konsekvensen er at membranen kan ha redusert funksjon og tetthet som følge av alder, noe som øker risikoen for fuktnntrengning og skjulte skader i konstruksjonen, samt behov for oppgradering eller rehabilitering av våtrommet.

- Konsekvensen er at membranens tilstand og tetthet er usikker som følge av alder og manglende dokumentasjon, noe som øker risikoen for skjulte fuktskader og kan medføre behov for nærmere undersøkelser og eventuell rehabilitering av våtrommet.

- Til tross for avviket i fall/høydeforskjell til sluk, vil gulvet fortsatt kunne lede vann mot sluket, men med redusert effektivitet. Dette kan potensielt øke risikoen for vannansamling i enkelte områder av våtrommet.

- Avvik i høydeforskjell eller fall på våtrommet kan føre til at vann ikke ledes korrekt mot sluk. Dette øker risikoen for vannansamlinger, fuktnntrengning og påfølgende skader på konstruksjon og overflater.

Tilstandsgrad er også satt som følge av manglende dokumentasjon på badets oppbygging samt evt. arbeider som er utført etter oppføring. Dette er i samsvar med gjeldende forskrifter og standarder.

- Det anbefales å gjøre ytterligere undersøkelser av tettesjikt selv om dette krever nye målinger der det tidligere er tatt hull for fuktmålinger, eventuelt åpne tilstøtende konstruksjoner eller utvidet hulltaking eller montere kontinuerlig fuktføler. Det kan også være nødvendig å demontere terskel, dørlister, sanitærkomponenter som dusjarmatur, dekk-kopper, demontere overflatemateriale i ikke direkte fuktbelastede områder, utføre vanntester med tilhørende fuktmålinger, osv.

- Det anbefales å kontrollere fallforholdene og utbedre disse slik at krav til fall mot sluk oppfylles. Ved større avvik kan det være nødvendig å bygge opp gulvet på nytt i henhold til gjeldende våtromsnorm. Arbeidet bør utføres av kvalifisert fagperson.

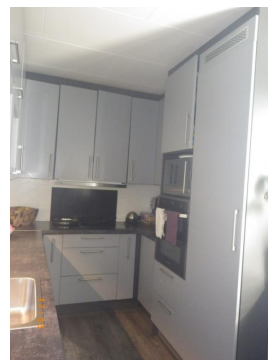
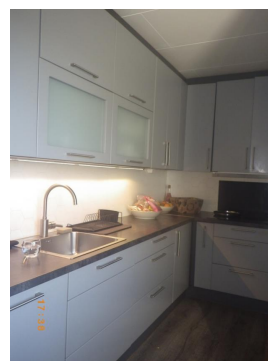
- Det er ikke montert lekkasjedeteksjon ved oppvaskmaskin/oppvaskkum utført etter 1 juli 2010.
- Det er ikke montert komfyrvakt for kjøkkenelektroinstallasjoner utført etter 1 juli 2010.

- Manglende lekkasjedeteksjon ved oppvaskmaskin eller oppvaskkum innebærer økt risiko for uoppdagede vannlekkasjer. Dette kan føre til fuktskader på kjøkkeninnredning, gulv og underliggende konstruksjon.
- Det anbefales å installere lekkasjedeteksjon eller lekkasjestopper i henhold til gjeldende krav for å redusere risikoen for vannskader og sikre en forskriftsmessig løsning.
- Manglende komfyrvakt på kjøkkeninstallasjoner utført etter 1. juli 2010 innebærer avvik fra gjeldende krav og øker risikoen for brann ved tørrkoking eller overoppheting. Dette kan medføre fare for liv og helse, samt skade på bygning og inventar.
- Komfyrvakt bør installeres.
- Det anbefales å installere godkjent komfyrvakt i henhold til gjeldende forskrifter for å redusere brannrisiko.

Det anbefales å installere elektronisk varsling/ avstenging av vann i kjøkkenbenk. Dette for å hindre store skader om en lekkasje skulle oppstå.

Det anbefales også å montere komfyrvakt også.

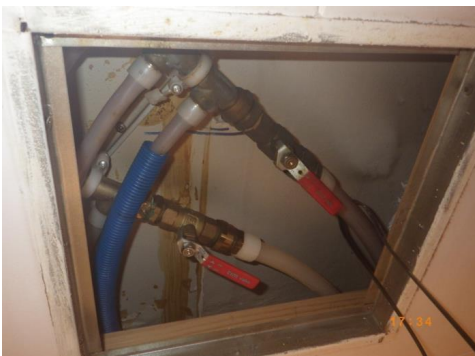
- I fordelerskap er det påvist at lekkasjevann ikke ledes til sluk og det ikke er automatisk lekkasjestopper.
- Tilstandsgrad er satt ut fra vurdering av de bygningsdelene som var tilgjengelige og mulige å bedømme ut fra en visuell befaring.

- Manglende bortledning av lekkasjevann og fravær av automatisk lekkasjestopper i fordelerskap øker risikoen for at vannlekkasjer ikke oppdages eller begrenses. Dette kan føre til skjulte fuktskader på konstruksjon, innredning og tilstøtende rom.
- Det anbefales å etablere løsning for bortledning av lekkasjevann til sluk og installere automatisk lekkasjestopper for å redusere skadeomfang ved eventuell lekkasje.
- Det er påvist at eventuelt lekkasjevann fra rør i rør system ikke ledes til sluk eller annen kompensere løsning.  
Det er ikke montert rørskap for samlestock og stoppekraner i himlingen.
- Det bør vurderes mulighet for å montere rørskap slik at lekkasjevann blir kontrollert ført til avløp eller till gulv/ sluk.  
Ved evt. lekkasje vil det med dagens løsning renne vann ut i himling

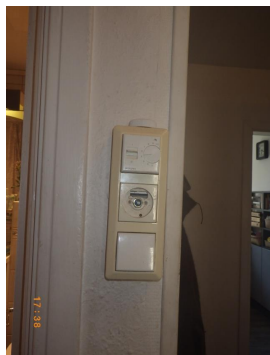
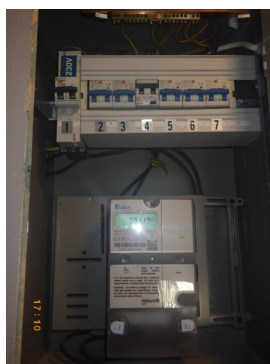
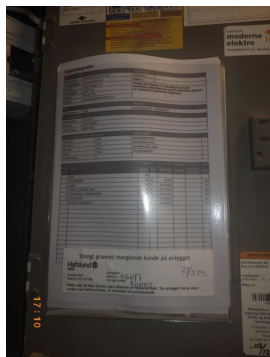
- Behov for kontroll av det elektriske anlegget indikerer usikkerhet rundt tilstand og sikkerhet. Eventuelle feil eller mangler kan medføre økt risiko for brann, elektrisk støt og skade på utstyr. Det elektriske anlegget må kontrolleres av kvalifisert elektrofaglig person. Eventuelle avvik bør utbedres for å sikre en trygg og forskriftsmessig installasjon.

Det er ødelagt dimmer på badet. Det bør tas kontakt med elektriker å bytte ut ødelagt dimmer.
