# Gamlevegen 11

MOLTUSTRANDA

**Fin enebolig med god plass | Nydelig utsikt | 3 soverom | Peis | Veranda |**

# Tilstandsrapport

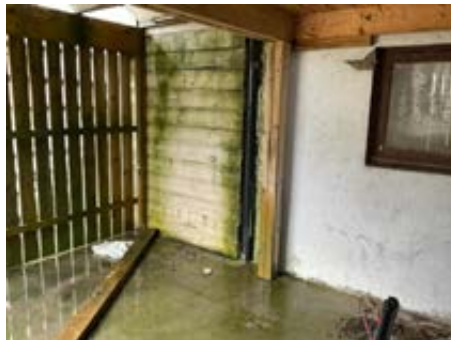
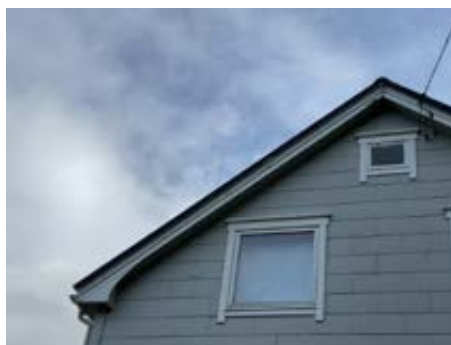
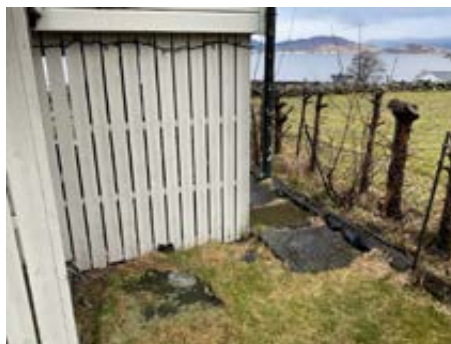
## TG 3 Nedløp og beslag

Taktekkingen har ikke snøfangere og stigetrinn til pipe montert. Det er synlige fukt og råteskader i takutstikkene. Takrenne systemet er delvis tett og uten avrenning. Pipeledning har avskallinger.

Det må påregnes vedlikehold og utskiftinger av fuktskader i takutstikk.

Manglende snøfangere medfører snøras fra taktekkingen. Med påfølgende risiko for skade på person, bygningsdeler eller tingskade. Snøfangere anbefales montert.

Takrenne systemet må rengjøres. Vann fra taknedløpene anbefales ledet bort fra grunnmuren, slik at en reduserer fuktbelastningen av grunnmur og drenering, og reduserer fukttinntrekk i kjeller.

Kostnadsestimat: 50 000 - 100 000

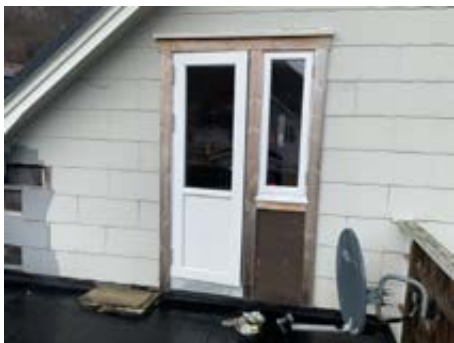
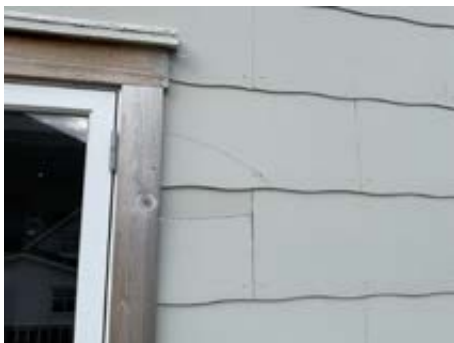
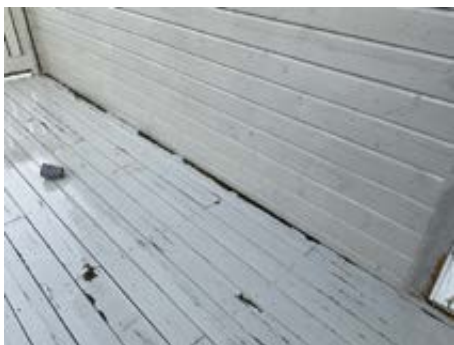
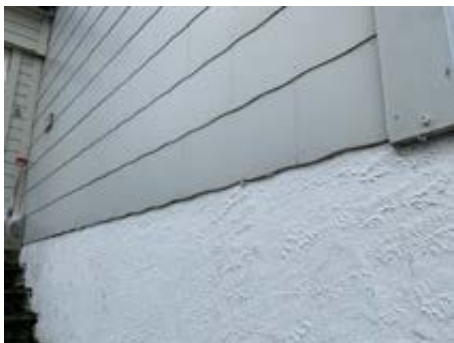
## TG 2 Veggkonstruksjon

- Det er påvist sprekker i murte/pussede fasader.

Veranda er anlagt mot bordkledningen uten bruk av beslag. Dette er til hinder for vedlikehold av bordkledning skjult av terrassedekket, og fuktskader i bordkledningen vil kunne oppstå. Spiker på bordkledningen har rustskader.

Knust, sprukne og manglende eternitt plater må erstattes med sement plater. Merk at eternittplater på vegger inneholder asbest. Ved utskifting/vedlikehold må godkjent verneutstyr benyttes. Egen forskrift for denne type arbeider finnes og må følges.

Det anbefales og monteres beslag i overgang mellom terrasse og bordkledning. Ved tiltak så er det viktig og ivareta luftingen av bordkledningen. Spiker med rustskader må påregnes utskiftet.

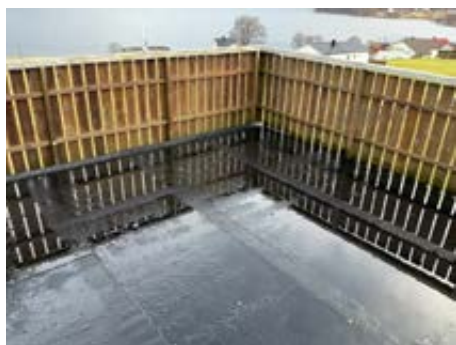
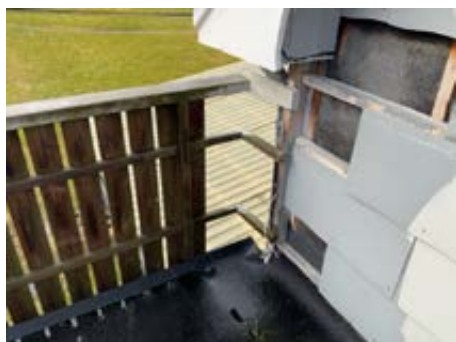
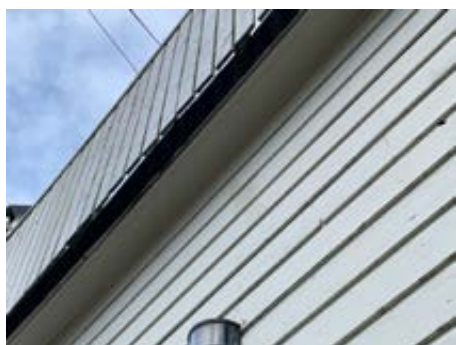
## Altan loft

- Åpninger i rekkverk er ikke i henhold til krav i dagens forskrifter.
- Det er ikke montert rekkverk.
- Mer enn halvparten av forventet brukstid er passert på tettesjikt/membran.
- Balkong/terrasse ligger over innredede boligrom, usikker konstruksjon. Konstruksjonsutforming gir økt fare for skader.

- Tidspunkt for utskiftning av tettesjikt/membran nærmer seg ut ifra alder på dagens tekking.
- Rekkverk må monteres for å lukke avviket.

Rekkverk må påregnes vedlikeholdt og ferdigstilt. Tiltak med manglende fall på altan må påregnes/vurderes. Vanndammer som fryser om vinteren, kan medføre skade på pappen.

Manglende lufting i takkonstruksjonen kan medføre kondens i takkonstruksjonen, med påfølgende fukt og råteskader som er vanskelig å oppdage. Anbefales holdt under observasjon.

**Kostnadsestimat: 10 000 - 50 000**

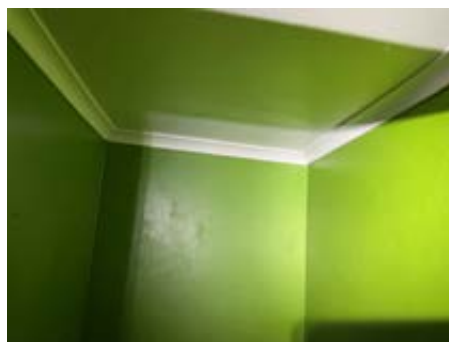
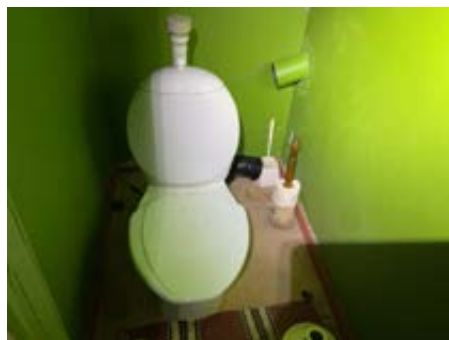
- Toalettrom har kun naturlig avtrekk fra rommet, NS 3600 krever mekanisk avtrekk for å kunne gi TG 0/1.
- Det er målt høyt fuktinnhold i gulv.
- Det er målt høyt fuktinnhold i veggflater i kjølerom.

- Mekanisk avtrekk bør etableres på toalettrom.
- Nærmere kontroll anbefales grunnet høyt fuktinnhold i gulvkonstruksjonen.
- Nærmere kontroll anbefales grunnet høyt fuktinnhold i veggkonstruksjoner.

Kostnadsestimat: 10 000 - 50 000

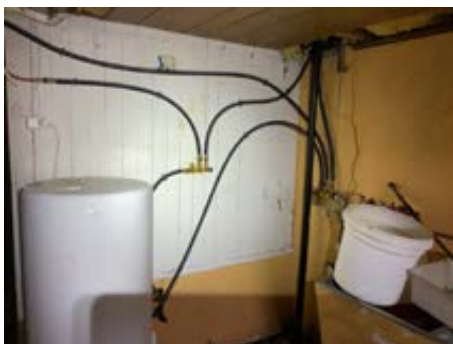
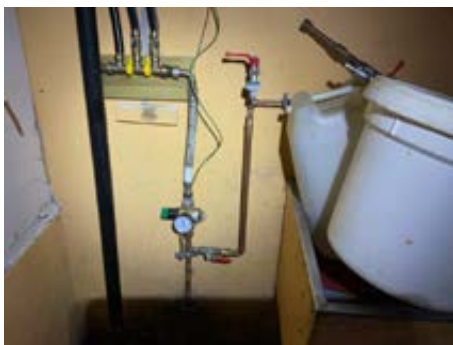
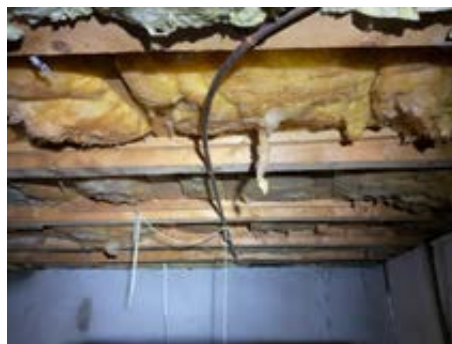
- Mer enn halvparten av forventet brukstid er passert på innvendige vannledninger.
- Arbeid på vannledninger er utført uten bruk av rørlegger.
- Det er påvist at vannrør som er utsatt for kulde har mangelfull isolering.
- Det mangler tettemuffer i enden av varerør på rør-i-rør-system.

Mer en halvparten av forventet levetid er overskredet gjelder vannrør fra byggeår. Rør i rør opplegg fra kjeller til kjøkken er lagt av ikke faglært rørlegger. Røropplegget i kjeller vil være utsatt for frost, da kjeller ikke er oppvarmet.

Avvik utskifting og behov for fornying gjelder røropplegg fra byggeår.

Røropplegg utført av ikke faglært rørlegger anbefales kontrollert for utførelse av autorisert rørlegger. Tiltak med øvrige påpekte forhold må påregnes/vurderes.
