# Tilstandsrapport

📍 Frydenlundsgata 9 A, 2010 STRØMMEN

# gnr. 77, bnr. 74, snr. 77

Rapportdato: 13.05.2026

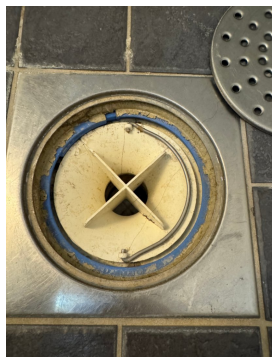
Gulvet er flislagt. Rommet har elektriske varmekabler. Fall mot sluk er målt til ca. 25 mm.

Det er plastsluk og membran.

- Mer enn halvparten av forventet brukstid er passert på membranløsningen.

- Det er viktig å merke seg at levetiden til en membran varierer basert på kvalitet, installasjon og bruk. Eldre membraner kan bli sprø og sprekke opp, noe som fører til at de mister sin vanntettende funksjon. Dette kan resultere i vannlekkasjer gjennom vegger og gulv og fuktskader.
