TOMANNSBOLIG, VERTIKALDELT · TILSTANDSRAPPORT MED VERDITAKST

# Hovlivegen 47

6057 ELLINGSØY

| Referansenummer | ST8559V8 |

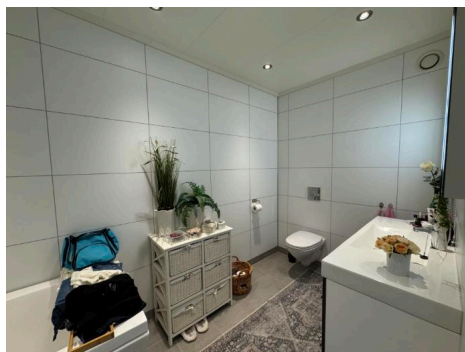
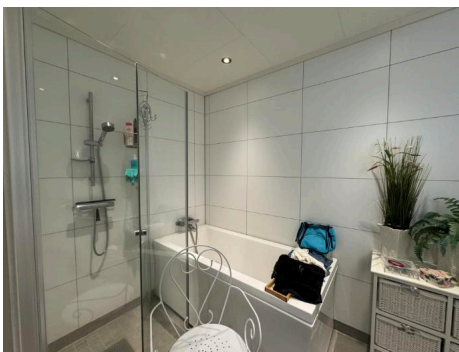
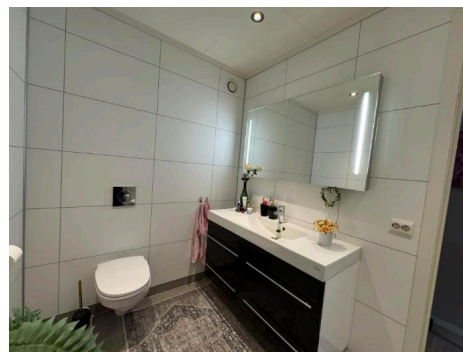
Badet er fra byggeåret og er utført av utbygger. Ut fra tidspunktet for byggesøknaden antas boligen å være bygget etter TEK97. Badet har flislagt gulv med gulvvarme, baderomsplater på veggene og himlingsplater i taket med innfelte spotlights. Badet har dusjdører, badekar, vegghengt toalett og innredning med servant. Avtrekk skjer via ventilasjonsanlegg og luftespalte ved døren.

- Det er påvist skade i skjøten i nedkant av én baderomsplate i dusjsone. Skaden bør utbedres, eventuelt bør det monteres dusjkabinett for å begrense videre direkte vannpåkjenning på veggene.

- Skade i skjøten i nedkant av baderomsplaten i dusjsone bør utbedres, alternativt bør dusjkabinett vurderes for å redusere videre direkte vannpåkjenning og risiko for følgeskader.

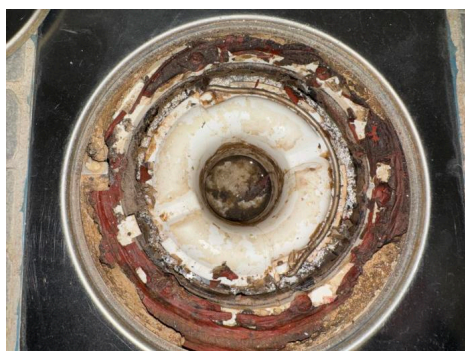
Dusj

Det er plastsluk fra byggeåret, vurdert ut fra alder og observasjoner i sluket. Andre vann- og avløpsledninger på våtrommet er vurdert under samlet vurdering av vann og avløp.

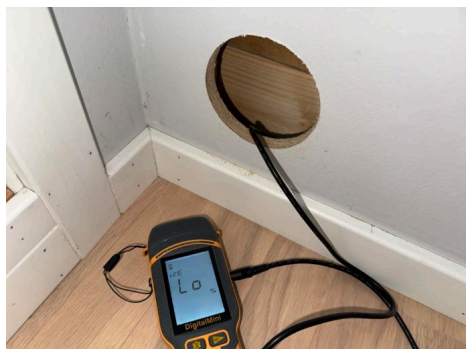
Hulltaking er foretatt fra gangen bak dusjonen. Det er målt 6 vektprosent fuktighet i hulltakingen. Treverket er tørt.

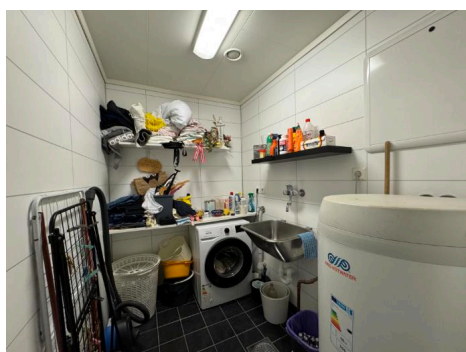
Vaskerommet er fra byggeåret og er utført av utbygger. Basert på tidspunktet for byggesøknaden antas boligen å være oppført i henhold til TEK97. Vaskerommet har flislagt gulv med gulvvarme, baderomsplater på veggene og himlingsplater i taket. Det er installert skyllekar og opplegg for vaskemaskin. Avtrekk skjer via ventilasjonsanlegg og luftespalte ved døren.

- Baderomsplaten med glipe i hjørnet bør utbedres for å sikre tilfredsstillende tetthet; manglende tetting kan medføre fuktinntrenging og skade på bakenforliggende konstruksjoner.

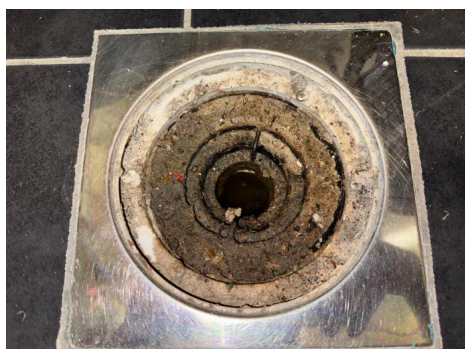
Det er plastsluk fra byggeåret, vurdert ut fra alder og observasjoner i sluket. Andre vann- og avløpsledninger på våtrommet er vurdert under samlet vurdering av vann og avløp.

- Det bør tettes rundt avløpsrøret til skyllekaret for å hindre at vann trenger inn i konstruksjonen.
- Manglende høyde fra slukrist til vanntett sjikt ved rørgjennomføring eller døråpning medfører økt risiko for vanninntrenging ved en eventuell lekkasje, og forholdet bør følges opp ved videre bruk og vedlikehold.
- På grunn av alder bør våtrommets tettesjikt observeres jevnlig, og fremtidig utskifting planlegges for å redusere risikoen for funksjonssvikt og lekkasjeskader.

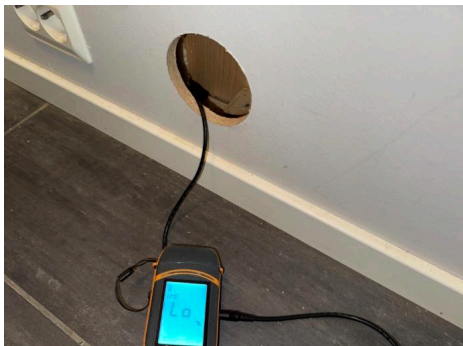
Skyllekaret grenser mot badet, slik at hulltaking bak dette ikke er mulig. Det er utført hulltaking og fuktundersøkelse fra tilstøtende entré. Undersøkelsen ga ingen indikasjoner på unormale fuktforhold eller skader.

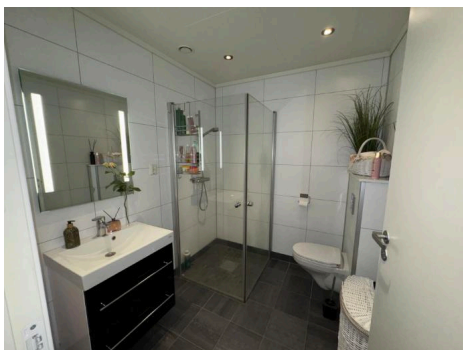
Badet er fra byggeåret og er utført av utbygger. Ut fra tidspunktet for byggesøknaden antas boligen å være bygget etter TEK97. Badet har flislagt gulv med gulvvarme, baderomsplater på veggene og himlingsplater i taket med innfelte spotlights. Badet har dusjdører, vegghengt toalett og innredning med servant. Avtrekk skjer via ventilasjonsanlegg og luftespalte ved døren.

- Det er påvist antydning til begynnende skade i én av skjøtene nederst på en baderomsplate i dusjonen. Skaden bør overvåkes og utbedres ved behov. Alternativt bør det monteres et dusjkabinett for å begrense ytterligere direkte vannpåkjenning på veggene.

- Begynnende skade i skjøt på baderomsplate i dusjonen bør overvåkes og utbedres ved behov; montering av dusjkabinett kan begrense ytterligere direkte vannpåvirkning og risiko for forverring.

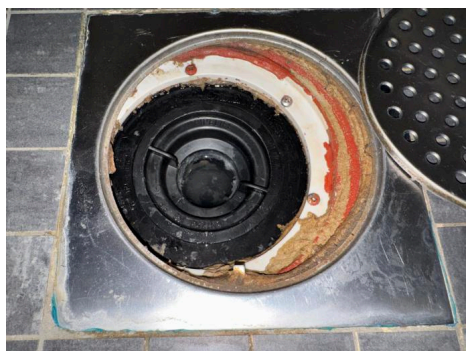
Det er plastsluk fra byggeåret, vurdert ut fra alder og observasjoner i sluket. Andre vann- og avløpsledninger på våtrommet er vurdert under samlet vurdering av vann og avløp.

- Manglende tetting rundt avløpsrør til servant bør utbedres for å hindre at vann trenger inn i konstruksjonen.
- Det er ikke tilstrekkelig høyde mellom slukrist og vanntett sjikt ved rørgjennomføring eller døråpning, noe som gir økt risiko for lekkasje ved vannbelastning. Forholdet bør vurderes nærmere og utbedres ved behov.
- På grunn av alder over 15 år bør tettesjiktet følges opp jevnlig, og fremtidig utskifting planlegges da funksjonen på sjikt er usikker.

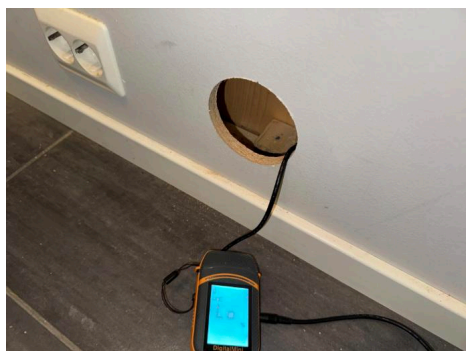
Dusjen grenser mot vaskerom og nabo leilighet, slik at hulltaking bak dette ikke er mulig. Det er utført hulltaking og fuktundersøkelse fra tilstøtende entré. Undersøkelsen ga ingen indikasjoner på unormale fuktforhold eller skader.

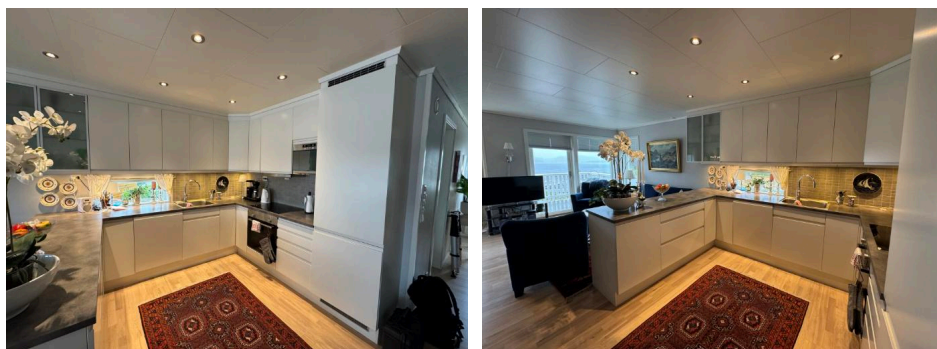
Kjøkkeninnredning med glatte fronter og laminatbenkeplate. Fliser over kjøkkenbenken. Kjøkkenet er utstyrt med hvitevarer bestående av kjøl-/fryseskap, platetopp, stekeovn, mikrobølgeovn og oppvaskmaskin. Nytt kjøl-/fryseskap fra 2017 og ny stekeovn fra 2022. Det er i tillegg installert komfyrvakt. Kjøkkenventilator med avtrekk til det fri.

- Det er påvist noe skader og svelling på enkelte fronter i innredningen. Utbedring bør utføres ved behov.

- Skader og svelling på enkelte fronter bør utbedres ved behov for å hindre videre forringelse av innredningen.
