Øvre Nordstranda 120

VALDERØYA

Tilstandsrapport

ENEBOLIG

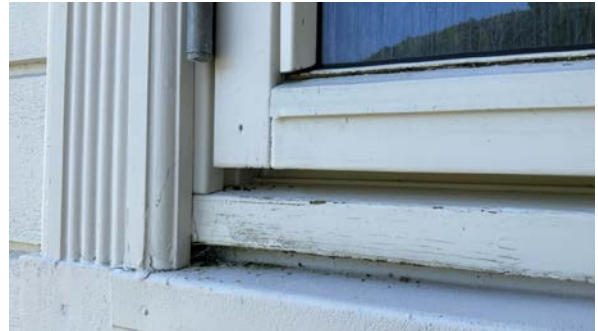
TG 2 Vinduer - 2

Karmene i vinduer er slitte og det er sprekker i trevirket.

Vinduer bør justeres og vedlikeholdes for å sikre funksjonalitet. Sprekker i treverket bør utbedres, og det bør vurderes utskifting av vinduer med omfattende slitasje eller fuktskader.

Kondensering på glassene kan føre til fuktskader i treverket og redusert levetid på vinduene. Tiltak for bedre ventilasjon bør vurderes for å redusere risikoen for ytterligere skader.

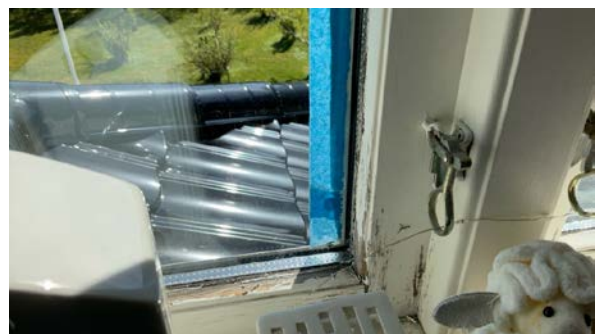
TG 2 Dører

Karmene i dører er værslitte utvendig og det er sprekker i trevirket.

Konsekvensen av manglende tiltak er økt risiko for fuktinntrengning, råteskader og redusert levetid på dørene.

Det bør utføres lokal utbedring av skader og overflatebehandling av dørkarmen og kjellerdør for å hindre videre forringelse.

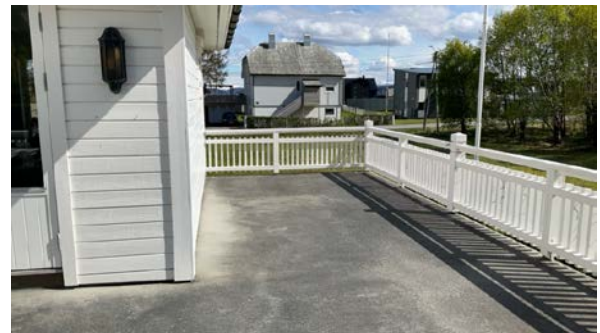
TG 2 Balkong over tilbygget mot ves

Oppbyggingen av terrasse/balkong øker faren for skjulte skader i konstruksjonene. Med bakgrunn i ukjent/udokumentert tekke settes TG2.

Det bør fremskaffes dokumentasjon på utført tekking. Manglende dokumentasjon medfører usikkerhet om utførelsen er fagmessig, noe som øker risikoen for skjulte feil og fremtidige skader i konstruksjonen. Jevnlig kontroll av himling og konstruksjon anbefales for å oppdage eventuelle fuktskader på et tidlig tidspunkt.

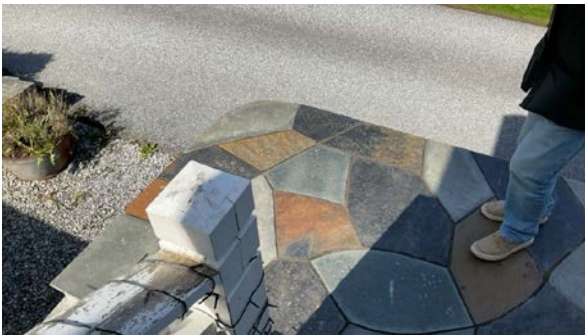
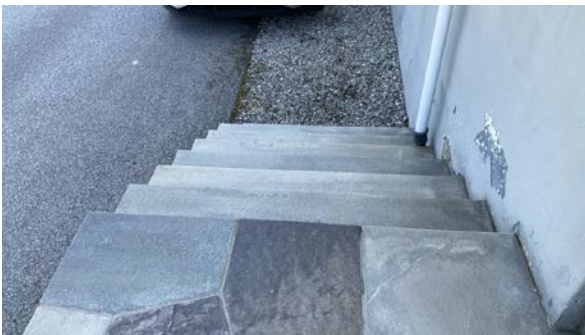
TG 3 Garasjerom

Eier opplyser at det ved store nedbørsmengder har kommet inn vann i garasjerommet. Garasjerommet ligger lavere enn terrenget, og det er overvann som trekker inn i rommet. Det er registrert noe rissprekker i leca, og det er noe avskalling av maling i rommet. En mindre punktlekkasje i det gamle taket ble oppdaget da det dryppet vann ned på gulvet i yttergangen. Eier opplyser at det forekommer problematikk med kondensering i rommet.

Kostnadsestimat: 20 000 - 100 000

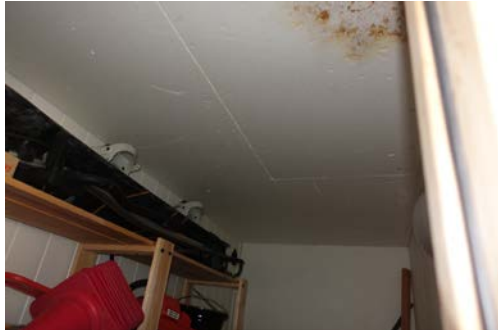
TG 2 Overflater

Det er for overflater registrert noe bruksslitasje og mindre skader, sår og rifter

Det vil være påregnelig med enkelte oppgraderinger, utskiftninger, modernisering, samt vedlikehold av en del overflater innvendig. Rom i kjeller planlagt som bad står med ubehandlede plater på vegger. Rommet benyttes som bod, som vist på tegning.

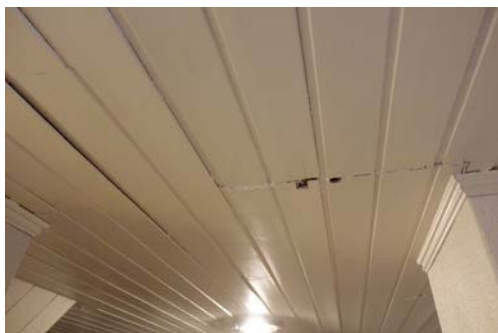
TG 2 Etasjeskille/gulv mot grunn

Det er gjennom målinger påvist høyt fuktnivå i trevegger i underetg./kjeller, det er derfor ikke foretatt hulltaking

Det er registrert kapillære opptrekk av fukt i bærevegg av mur.

- Ytterligere undersøkelser må foretas for å få kartlagt tilstanden og omfanget på eventuelle skader.
- Det bør iverksettes tiltak for å redusere fuktinntrengning og kapillært opptrekk i murvegger, for eksempel ved forbedring av drenering og fuktsikring utvendig.

Videre undersøkelser anbefales for å kartlegge omfanget av fuktproblematikken og vurdere nødvendige utbedringer.

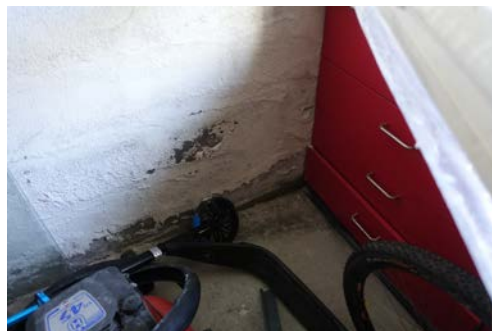
TG 3 Terrengforhold

Kostnadsestimat: 100 000 - 200 000
