Kvalvikveien 262

Innholdsrik enebolig med stor tomt |

Dobbelgarasje fra 2016 | Moderniseringsbehov

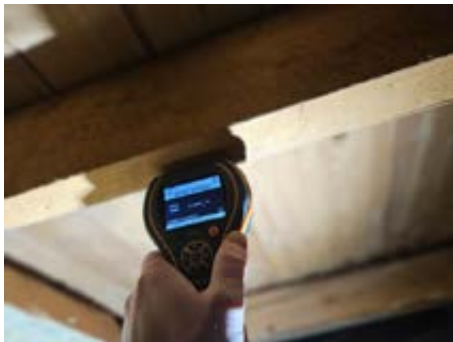
Vurdering av avvik:

- Det er påvist fuktskjolder/skader i takkonstruksjonen.

Det ble registrert synlige fuktskjolder på undertak og taksperrer. Det var ikke gangbart gulv på mørkeloftet på befaringsdagen og takstmann kunne ikke nå fuktskjoldene på befaringsdagen. Det ble fukt målt i konstruksjoner fra lofsts lukken uten å registrere forhøyet fuktnivå. Ytterligere undersøkelser anbefales.

Dersom årsaken ikke utbedres, kan det oppstå videre fuktskader og redusert levetid på takkonstruksjonen, samt økt risiko for sopp- og råteskader.

Det bør gjennomføres ytterligere undersøkelser for å avdekke årsaken til fuktskjoldene og vurdere omfanget av eventuelle skader.

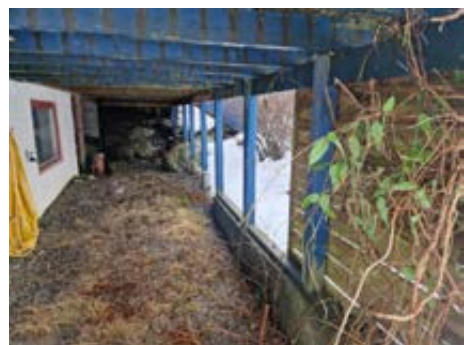
Vurdering av avvik:

- Det er påvist fukt-/råteskader i konstruksjonen.
- Balkong/terrasse ligger over innredede boligrom, usikker konstruksjon. Konstruksjonsutforming gir økt fare for skader.

Balkong over innredet rom anses som en risikokonstruksjon, da denne konstruksjonstypen har økt fare for fukt- og vannskader i underliggende rom dersom det oppstår lekkasjer eller svikt i tettesjiktet. Nærmere undersøkelser anbefales for å avdekke eventuelle skader eller svakheter. Det ble påvist råte i bunnen av verandasøyler på befaringdagen.

Konsekvensen av manglende tiltak er økt risiko for fukt- og vannskader i underliggende boligrom, noe som kan medføre kostbare reparasjoner og redusert bokomfort.

Priskonsekvens er medtatt kun for bytte av de søyler som på befaringdagen fikk påvist råteskader, beregnet til 5 stk. søyler på ca. 2 meter pr. stk.

Kostnadsestimat: Under 20 000

- Råteskadede konstruksjoner må skiftes ut.
- Andre tiltak:

Det bør gjennomføres nærmere undersøkelser av balkongens konstruksjon og tettesjikt for å avdekke eventuelle skader eller svakheter.

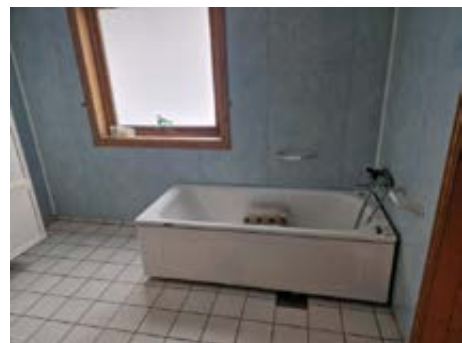
- Våtrommet har behov for omfattende oppgraderinger. For å sikre en løsning som oppfyller gjeldende krav, bør tettesjikt, sluk og røropplegg oppgraderes og dokumenteres.
- Manglende oppgradering av våtrommet medfører høy risiko for at konstruksjonene ikke vil tåle vanlig bruk av vann eller lekkasjer. Dette kan føre til fuktskader på tilstøtende konstruksjoner.

Kostnadsestimat: 200 000 - 500 000

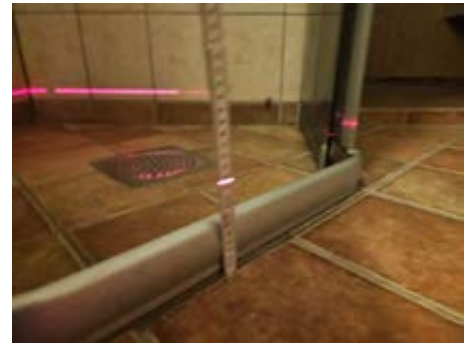
- Et bad med manglende/ redusert fall til sluk blir mindre funksjonelt og sikkert for brukeren. Dette kan medføre stående vann på gulvet, vann som ikke ledes effektivt til sluket, økt risiko for at vann renner ut av rommet og redusert sklisikkerhet på gulvet.
- Det bør etableres avrenning inn til sluk for hele våtrommet.

Avviket gir grunnlag for at konstruksjonen overvåkes jevnlig. Som minste tiltak er dørterskelen hevet for å ivareta anbefalingen om en høyde forskjell fra topp terskel til topp sluk på minimum 25 mm. Skal konstruksjonen oppnå TG 0 eller TG 1 må avviket utbedres.

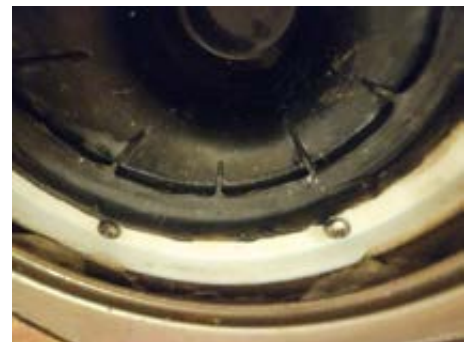
KJELLER > BAD

TG 2 Sluk, membran og tettesjikt

Manglende dokumentasjon medfører usikkerhet rundt utførelsen, noe som gir økt risiko for at membran er mangelfull eller ufagmessig utført, og at det kan oppstå lekkasjer eller fuktskader i konstruksjonen.

Det bør fremskaffes dokumentasjon på utført membranløsning.
