# Tilstandsrapport

Boligbygg med flere boenheter

Langveien 18, 6509 KRISTIANSUND N

Befaringsdato: 14.09.2026

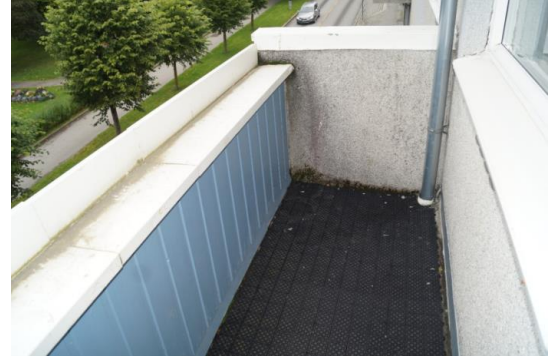
- Vanntett sjikt er eldre enn 18 år og har derfor usikker fremtidig funksjon.
- Rekkverket på balkong eller terrasse er for lavt i forhold til dagens krav.
- Avvik: Det er påvist rekkverk på balkong med høyde ca. 80 cm. Rekkverket er lavere enn dagens krav og innebærer økt risiko for fall.

Alder og begrenset vedlikehold øker risikoen for fuktinntrenging, karbonisering, armeringskorrosjon og betongavskalling. Videre skadeutvikling kan medføre redusert bestandighet og i alvorlige tilfeller påvirke konstruksjonens bæreevne. Det må påregnes behov for vedlikehold og eventuelle utbedringer.

Balkong har gulvflate på 2,6 m<sup>2</sup>

Rekkverket bør oppgraderes til tilfredsstillende høyde og utførelse. Balkongens betongkonstruksjon bør samtidig kontrolleres med hensyn til alder, overflate og eventuelle tegn til skader eller nedbrytning. Ved behov bør nødvendige vedlikeholds- og utbedringstiltak gjennomføres.

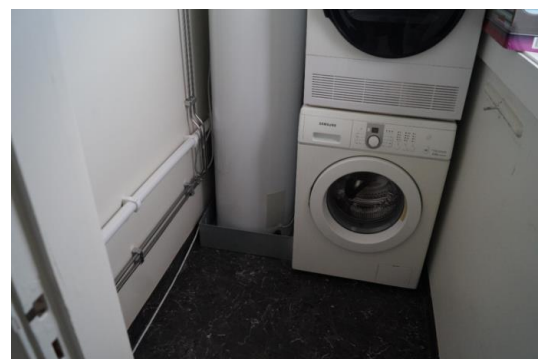
- Gulvet bør ikke utsettes for større mengder vannsøl, da rommet ikke har sluk i gulvet. Ved eventuell lekkasje eller vannsøl er det risiko for vannskade på tilstøtende konstruksjoner.

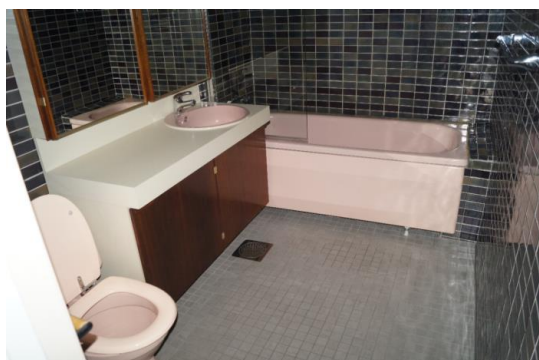
- Manglende oppgradering av våtrommet medfører høy risiko for at konstruksjonene ikke vil tåle vanlig bruk av vann eller lekkasjer. Dette kan føre til fuktskader på tilstøtende konstruksjoner.

Eldre baderom. Det er i årenes løp er lagt varmekabler og fliser på gulvet. Det er ikke lagt fliser under badekaret, og utførelsen under badekaret er derfor ikke nærmere kontrollert.

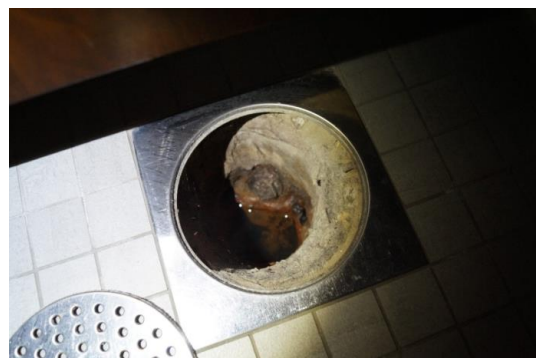
- Konsekvensen er at membranen kan ha redusert funksjon og tetthet som følge av alder, noe som øker risikoen for fuktinntrengning og skjulte skader i konstruksjonen, samt behov for oppgradering eller rehabilitering av våtrommet.

Eldre sluk på badet

På bakgrunn av våtrommets alder og registrerte forhold må det påregnes behov for full oppgradering av våtrommet. Ved en eventuell oppgradering bør membran, sluk og øvrige vanntette sjikt utføres i henhold til gjeldende krav og med dokumentert utførelse.

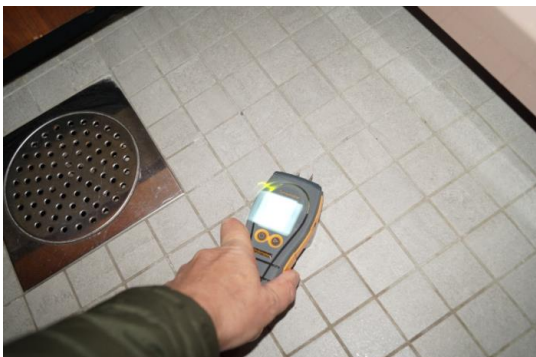
Det er ikke foretatt hulltaking for fuktundersøkelse. På grunn av våtrommets konstruksjon med murvegger har det ikke vært mulig å gjennomføre hulltaking. Tilstanden i konstruksjonen bak våtrommets overflater er derfor ikke kjent.

- Konsekvensen er at tilstanden i tilliggende konstruksjoner er usikker, og det kan finnes skjulte feil (f.eks. fukt eller skade).

Det er gjennomført overflatesøk med fuktindikator på tilgjengelige overflater. Det ble ikke registrert indikasjoner på forhøyede fuktverdier eller synlige tegn til fuktskade ved befaringen.
