# Kornstadveien 204

AVERØY

**Renovert enebolig med romslig tomt, usjenert beliggenhet og låve**

Befaringsdato: 15.09.2025

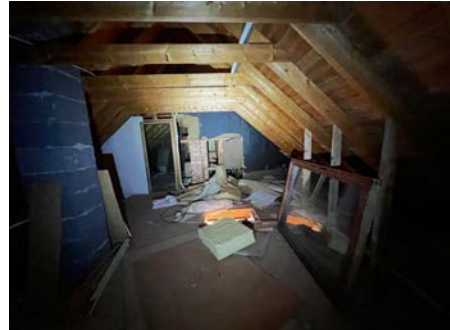
Oversiktsbilde.

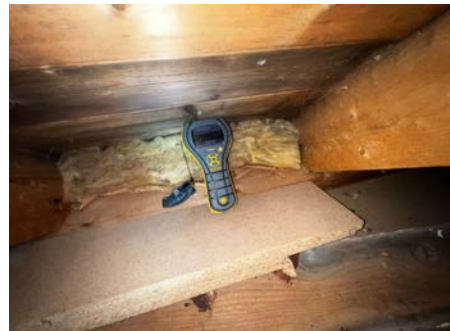
Avvik: Det er registrert symptom på aktivitet fra mott/borebiller i kaldloftet. Det er observert mottmel/gnagstøv. Omfanget er ukjent, og det er ikke avklart om dette skyldes pågående aktivitet eller eldre angrep. Der det ikke er luftesplater ned mot rafters er det kondesmerker.

Sperrerom er fullisolert stedvis. Ikke målt forhøyet fuktverdier på befaringen.

Det anbefales å etablere luftespalte det det mangler for eksempel ved å trekke isolasjonen noe tilbake eller montere luftespalter/luftkanaler. Dette vil sikre nødvendig gjennomlufting og redusere fuktrisiko.

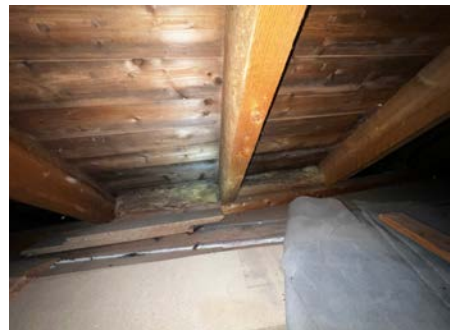
Sperrerom er fullisolert stedvis.

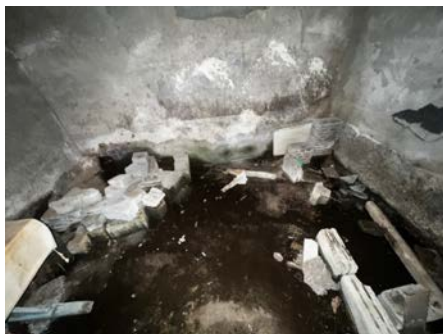
Avvik: I kjeller under tilbygget stue er det registrert betydelig innsig av vann. Dette indikerer at drenering eller fuktsikringstiltak rundt konstruksjonen ikke fungerer tilfredsstillende.

Mye vann i kjelleren i tilbygget under stuedelen.
