Lars Guttormsens gate 23

Adresse	Lars Guttormsens gate 23 6510 KRISTIANSUND N
Prisantydning	Kr 5 350 000,-
Omkostninger	Kr 152 740,-
Totalpris	Kr 5 502 740,-
BRA-i/BRA Total	326/411 m ²
Eierform	Eiet
Boligtype	Enebolig
Byggeår	1914
Soverom	4

Befaringsdato: 14.04.2026

Rapportdato: 22.06.2026

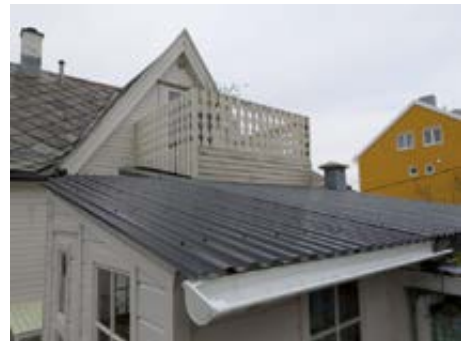
TG 2 Vinduer

Det ble observert enkelte punkterte isolerglass ved befaringen. Det er observert avvik på innsetningsdetaljer som oppsprekking og råteskader på omrammingsbord.

Som generell orientering har lukkemekanismer, pakninger og isolerglass normalt kortere levetid enn godt vedlikeholdte karmen og rammer. Punktering av isolerglass kan forekomme etter ca. 20–30 år, avhengig av kvalitet, klimabelastning og grad av vedlikehold. Det påvises en del slitasje med hakk/småskader på innvendige karmen/rammer.

Det bør påregnes utskifting av punkterte isolerglass, samt utbedring av oppsprekking og råteskader i omrammingsbord.

Dersom tiltak ikke gjennomføres, øker risikoen for redusert isolasjonsevne, trekk, fuktskader i tilstøtende konstruksjoner og forringelse av vinduernes levetid.

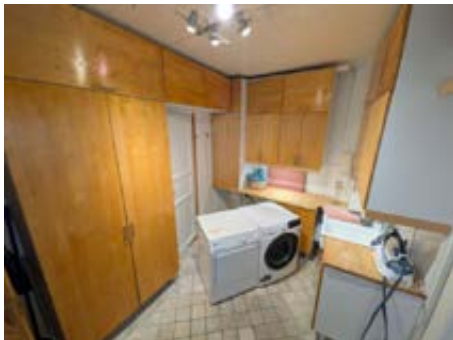
1. ETASJE > VASKEROM

Selv om eksponeringsnivået er lavere enn i våtrom der det dusjes, regnes et vaskerom fortsatt som et våtrom, hvor gulv og andre utsatte flater skal derfor være utført med vanntett sjikt, slik at konstruksjonene tåler vannsøl og fukt. Dette gjelder spesielt hele gulvflaten, som skal ha mulighet for trygg avrenning til sluk ved eventuelle lekkasjer.
