# Tilstandsrapport

Enebolig

K.M. Nordangers vei 3, 2003  
LILLESTRØM

# gnr. 83, bnr. 757

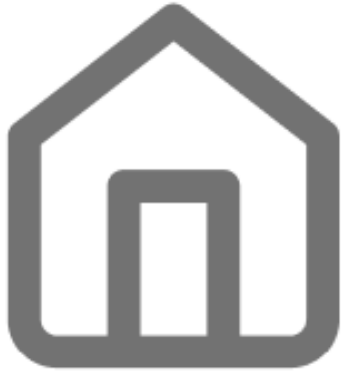
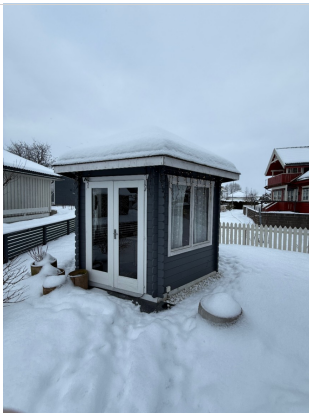
## Lysthus

Lysthus utført med tredekke, trekonstruksjon, 1- lags glass, valmet takkonstruksjon i treverk teknet med antatt takpapp.

Bygget er ikke tilstandsvurdert ihht Forskrift til avhendingslova og NS3600. Dette er kun en enkel beskrivelse.

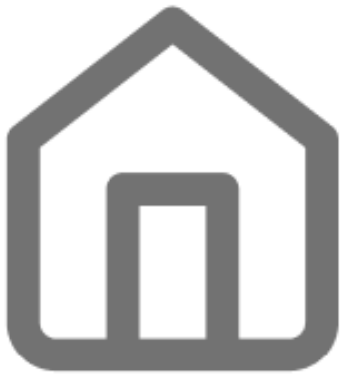
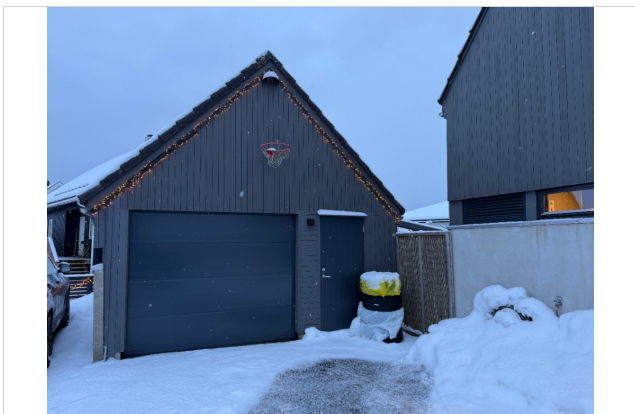
## Garasje

Garasje utført med støpt dekke, trekonstruksjon, saltak konstruksjon i treverk tekket med takstein, garasjeport, lys og strøm.  
(Snødekt på befaringsdag)

Bygget er ikke tilstandsvurdert ihht Forskrift til avhendingslova og NS3600. Dette er kun en enkel beskrivelse.
