# Fløyveien 1

KRISTIANSUND N

# Tilstandsrapport

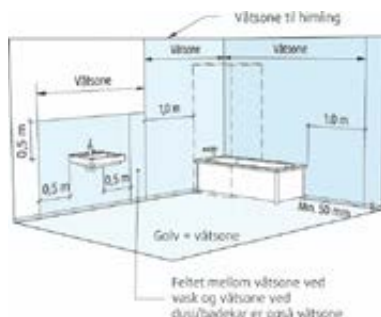
Våtsoner på bad.

- Et bad med manglende/reduert fall til sluk blir mindre funksjonelt og sikkert for brukeren. Dette kan medføre stående vann på gulvet, vann som ikke ledes effektivt til sluket, økt risiko for at vann renner ut av rommet og redusert sklisikkerhet på gulvet.
- Selv om bom eller hull i fliser ikke alltid er et umiddelbart problem, bør det overvåkes nøye for eventuell utvikling i sprekker i flisfuger e.l., oppstår dette må en foreta tiltak for å begrense utviklingen.

Kostnadsestimat: 50 000 - 100 000
