# Tilstandsrapport

Enebolig

Nordfoldveien 244 , 8286 NORDFOLD

Rapportdato: 26.10.2026

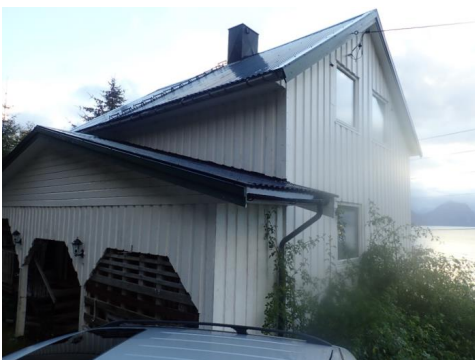
- Det kan forekomme drypp lekkasjer fra takrennene. Stedvis er rennene skadet og løs fra takrennekrokene.
- Det mangler snøfangere på hele eller deler av taket. Takvinkel og type takteking tilsier at det på grunn av sikkerhet foreligger krav til snøfangere

- Manglende snøfangere kan føre til ras av snø og is fra taket, med fare for skade på personer, eiendom og installasjoner.

Her ble det observert at det var enkelte takrenner med skader som følge av takras.

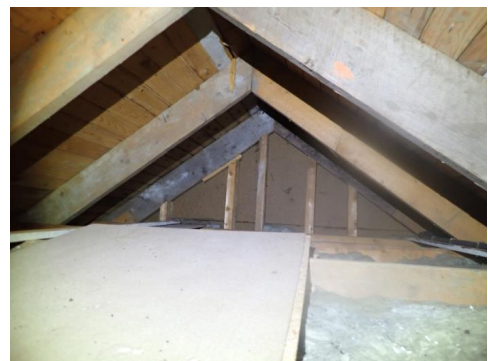
Ved inspeksjon på loft ble det observert fuktmerker som tilsier at det tidvis kan være aktive lekkasjer.

- Det er påvist fuktskjolder/skader i takkonstruksjonen
- Det er ingen lufting i konstruksjonen.
- Det er begrenset/dårlig ventilering av takkonstruksjonen.

Ingen ventil i røstvegg

- Årsak til fukt bør avdekkes. Deretter bør skaden utbedres, og skadet konstruksjon reparere eller skifte ut.
- Manglende lufting kan føre til opphopning av fukt, med risiko for mugg-, råte- og kondenssskader over tid.
- Det anbefales å etablere tilstrekkelig ventilasjon/lufting i konstruksjonen for å redusere fuktbelastning.
- Det anbefales å forbedre ventilasjonen i takkonstruksjonen for å sikre tilstrekkelig luftgjennomstrømming og redusere fuktbelastning.

Det anbefales på det sterkeste at det etableres ventiler i røstveggene.

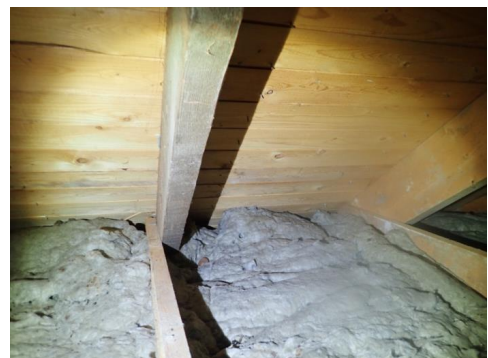
Ingen lufte-spalte av skråtak

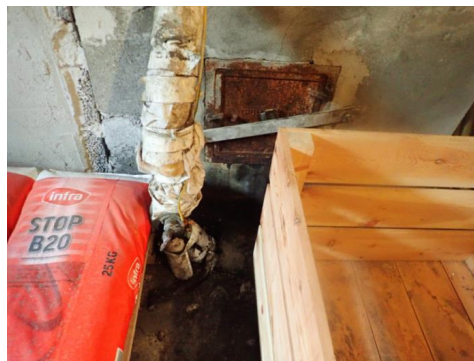
Rustet feieluke

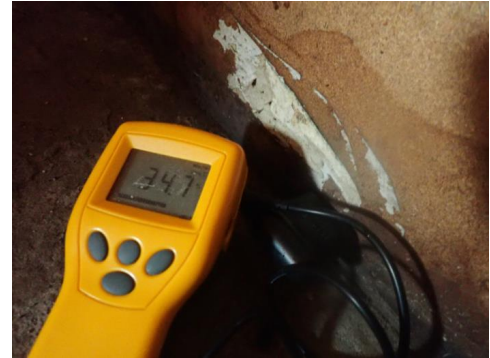
Det ble påvist cirka 35% fukt i utforet platevegg.

Fuktundersøkelsen ble tatt med pigger i nedre del av veggplatene

- Det er påvist fuktighet i oppforet gulv i underetasje/kjeller, og det er derfor ikke foretatt hulltaking.
- Det er påvist synlige fukt/råteskader i treverk i underetasje/kjeller og det er derfor ikke foretatt hulltaking.
- Det er gjennom målinger påvist høyt fuktnivå i trevegger i underetasje/kjeller, det er derfor ikke foretatt hulltaking.
- Det er påvist indikasjoner på noe fuktgjennomtrenging i kjellergulv.
- Det er påvist fuktskjolder/fuktskader på overflater i underetasje/kjeller.
- Det er påvist symptomer/tegn på svertesopp/muggsopp.
- Det er påvist konstruksjon med skaderisiko (avvik fra faglig god utførelse/oppbygging).

34,7% fuktighet i nedre del av veggplatene

Betong/murveggene bør holdes åpen og synlig slik man har kontroll på eventuelle fuktgjennomtrenging.

- Synlige fukt- og råteskader kan tyde på omfattende og skjulte skader i konstruksjonen, med risiko for svekket bæreevne og dårlig inneklima.
- Det anbefales at alt treverk i kjeller fjernes og at kjelleren har mest mulig åpne murkonstruksjoner med god utlufting.

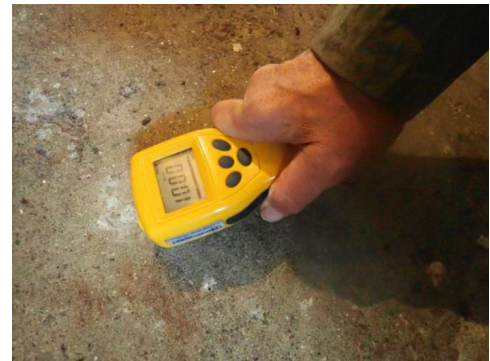
Til dels mye fuktopptrekk i gulv og vegger i alle rom. God utlufting anbefales.

Fuktopptrekk i betonggulvet ble indikert til vått.

Full fuktindikering på betonggulv. Måleresultatet betegnes som vått.

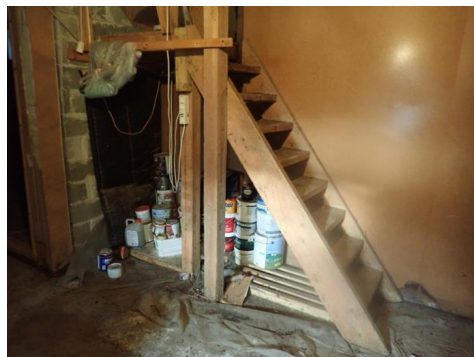
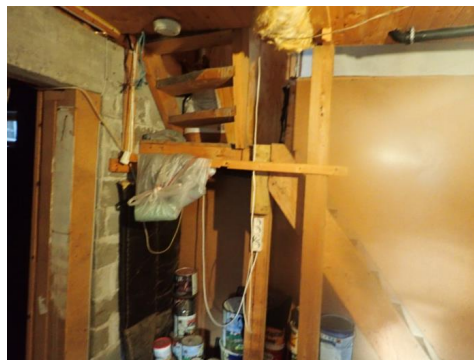
Bratt kjellertrapp uten rekkverk og håndlist

- Det anbefales å montere håndløper langs trappeløpet for å bedre sikkerhet og tilgjengelighet.
- Det anbefales å montere rekkverk på trappen for å sikre trygg bruk og bedre sikkerhet.
- Trapper med dårlig funksjonalitet kan gi redusert brukervennlighet og økt risiko for fall og ulykker.
- Det anbefales å vurdere utbedring av trappen for bedre sikkerhet og funksjon, eventuelt tilpasse den i henhold til gjeldende krav.

Trappa må sikres med å etablere rekkverk.  
Ny trapp bør vurderes montert.

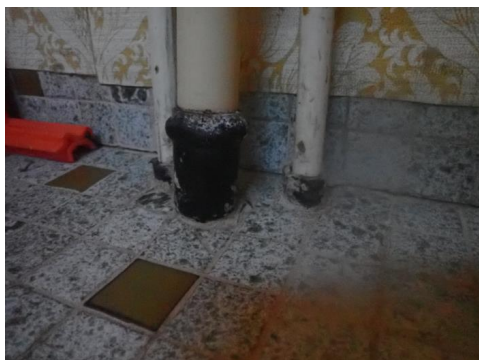
- Det er påvist mangelfull/feil utførelse rundt rørgjennomføringer e.l. som gir fare for fukt i konstruksjonen i våtsone,
- Det er symptomer på at vanntett sjikt ikke tilfredsstillende dagens forventninger til tettefunksjon.

Undertegnede er usikker på om det er brukt vanntett sjikt på gulvet. Er det etablert vanntett sjikt så er det 47 år og for lengst gått ut på dato.

Ingen synlig membran ved rørgjennomføring i gulv.

- Utettheter på våtrommet kan føre til fuktskader i bakenforliggende konstruksjoner dersom det ikke blir foretatt tiltak.
- Det er viktig å utbedre utettheter ved å sikre korrekt tetting rundt gjennomføringer og overganger, for eksempel med godkjente mansjetter og membranløsninger. Årsaken til utettheten bør avklares, og arbeidet bør utføres i henhold til gjeldende våtromsnorm.
- Manglende vanntetting mellom tettesjikt og sluk gir høy risiko for lekkasje i et kritisk punkt. Dette kan føre til fuktinntrengning i konstruksjonen og utvikling av skjulte fuktskader, mugg og råte.
- Konsekvensene av ikke-fagmessig utførelse rundt sluk og klemring på våtrom kan medføre lekkasjer og fuktskader.

- Konsekvensen er at det kan oppstå fuktskader i konstruksjonen bak overflatematerialet. Vann kan trenge inn gjennom utette rørgjennomføringer og forårsake fuktskader ved fukttilførsel gjennom enten bruksvann eller lekkasjevann.
- Det anbefales å vurdere tilstanden på det vanntette sjiktet nærmere og gjennomføre nødvendige utbedringer. Ved mangelfull funksjon bør våtrommet oppgraderes eller rehabiliteres med nytt, godkjent tettesjikt i henhold til gjeldende våtromsnorm.
- Konsekvensen er at membranen kan ha redusert funksjon og tetthet som følge av alder, noe som øker risikoen for fuktinntrengning og skjulte skader i konstruksjonen, samt behov for oppgradering eller rehabilitering av våtrommet.

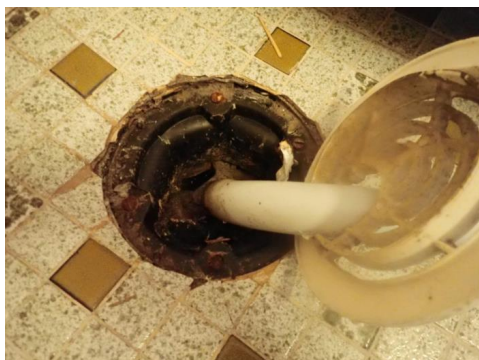
Ingen synlig membran i forbindelse med klemring.

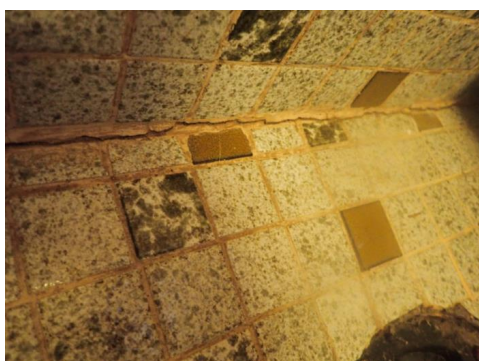
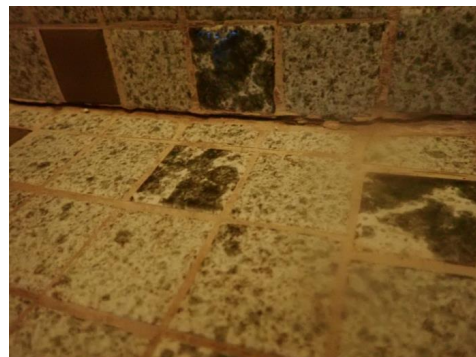
Det er tildes store sprekker mellom flisene og flisfot.

- Det er påvist avvik i fallforhold til sluk i forhold til krav i forskrift på befaringstidspunktet.
- Det er påvist omfattende skader på gulvoverflater.
- Det er påvist at flisfuger i våtsone har riss/sprekker.

Sprekk mellom gulv og flisfot

- Til tross for avviket i fall/høydeforskjell til sluk, vil gulvet fortsatt kunne lede vann mot sluket, men med redusert effektivitet. Dette kan potensielt øke risikoen for vannansamling i enkelte områder av badet.
- Overflater må utbedres eller skiftes.
- Riss eller sprekker i flisfuger i våtsone kan føre til at fukt trenger inn bak flisene. Dette øker risikoen for skjulte fuktskader, muggvekst og nedbrytning av konstruksjonen over tid.

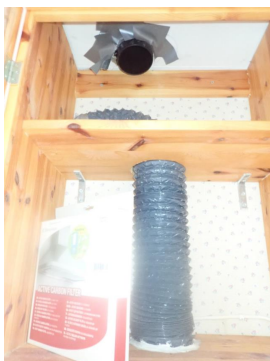
Avtrekk fra ventilatoren er frakoblet/ikke videreført over tak

- Uten forsert avtrekk fra kokesonen kan matos og forurensninger fra matlagning spre seg i boligen, noe som blant annet forringer innneklimaet.
- Det anbefales å kontrollere funksjon og kapasitet på avtrekket, og utbedre eller oppgradere ventilasjonsløsningen slik at tilstrekkelig effekt oppnås i henhold til gjeldende anbefalinger.

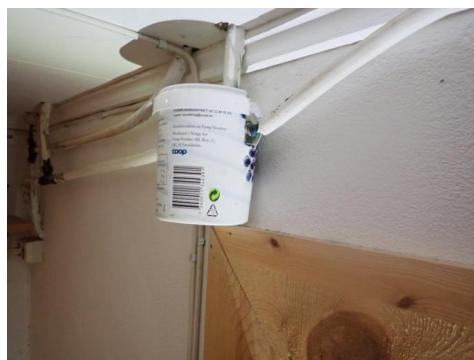
- Det er påvist ufagmessig utførelse av vannledninger.
- Det er påvist lekkasje fra vannledninger. Det henger en plast dunk for oppsamling av vann i bod under bad.
- Kobberør med loddede, klemte eller andre type skjøter eldre enn 33 år og har derfor usikker fremtidig funksjon.

Vannrør i bod under bad. Her er det plassert en plast dunk for oppsamling av lekkasje vann.

- Ufagmessig utførelse kan føre til økt risiko for lekkasjer, vannskader og redusert levetid på installasjonen.
- Det er viktig å stanse lekkasjen umiddelbart og få utført snarlig reparasjon av fagkyndig.
- Det anbefales å planlegge utskifting eller oppgradering av rørsystemet for å sikre videre driftssikkerhet.
- I forbindelse med oppgradering av våtrom vil det være naturlig med utskifting av rør.

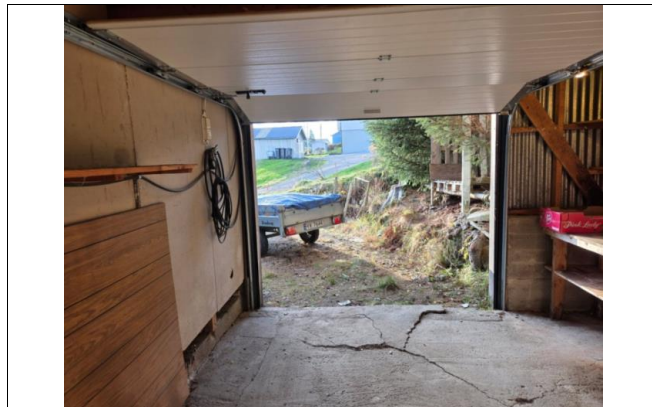
Stor sprekke i betonggulv.

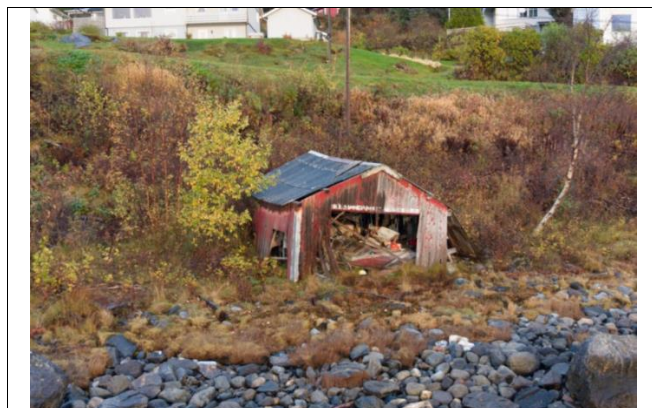
Defekt naust
