# Øvre Sørliå 1

FOSNAVÅG

# Øvre Sørli 1

Befaringsdato: 13.06.2024

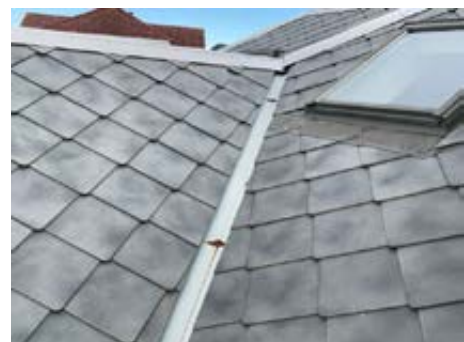
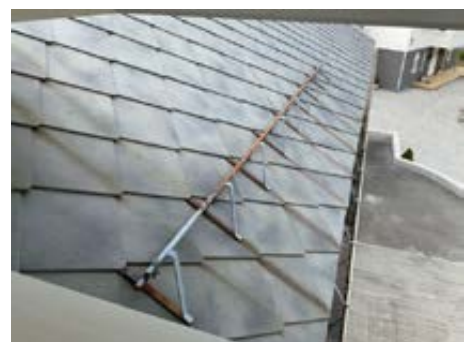
Gradrenne beslag og snøfanger systemet har rustskader. Det er ikke montert takstige til pipe. Deler av takrennesystemet har en del løv ansamlinger.

Tiltak med grad rennebeslag og snøfangersystem med rustskader må påregnes. Det må vurderes og montere snøfanger system på hele taktekingen. Takrennesystemet anbefales rengjort.

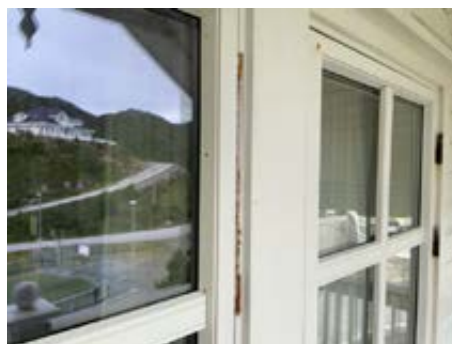
Det er registrert utettheter i tetting ved enkelt vinduer. Et vindu i hovedetasje har punktert glass. Det er noe rust på hengsler og spiker på enkelte av vinduene.

Tiltak med påpekte forhold må påregnes.

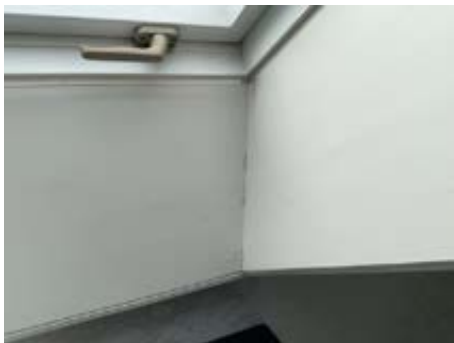
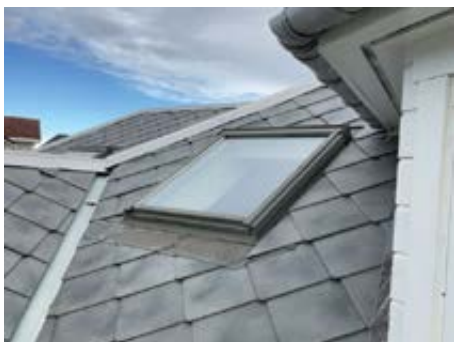
Det er fuktsvelling i foringen på det ene takvinduet. Antatt oppstått i forbindelse med regnvær, og gjenglemt åpent vindu i følge eier.

Tiltak med fuktskjolder i foringen må påregnes.

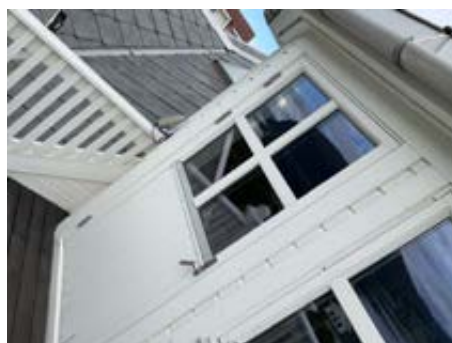
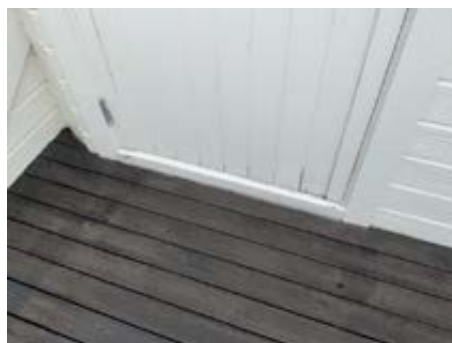
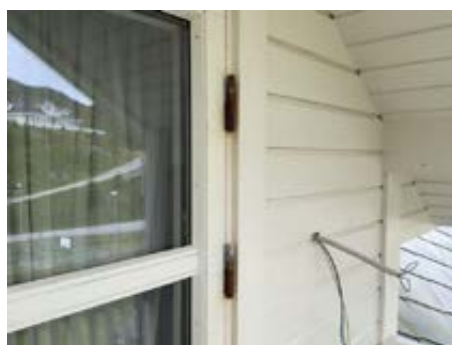
- Det er påvist avvik rundt innsetningsdetaljer.
- Det er påvist dører som er vanskelig å åpne eller lukke.

Det er ikke montert beslag under noen av dørtersklene. Verandadør loft har noe fuktskjolder utvendig i brystningen på døra. Det er noe rust på hengsler og spiker på enkelte av dørene.

- Det bør gjøres tiltak for å lukke avviket.
- Dører må justeres.

Beslag under dørterskler anbefales montert. Vedlikehold av verandadør på loft må påregnes. Enkelt dører må justeres.

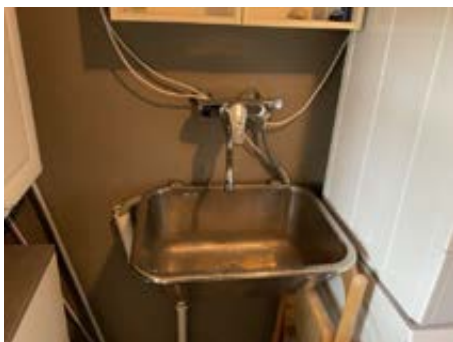
- Det er vindu/dør med ikke fuktbestandige materialer i våtsonen (ved vask, dusj, badekar, osv.), løsningen eller byggematerialet er uegnet

- Uegnede materialer må fuktbeskyttes/utskiftes.

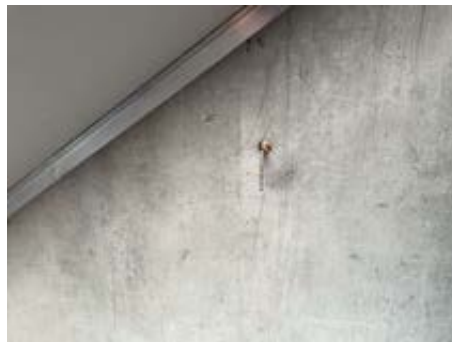
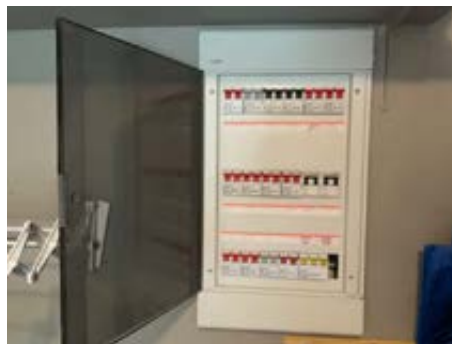
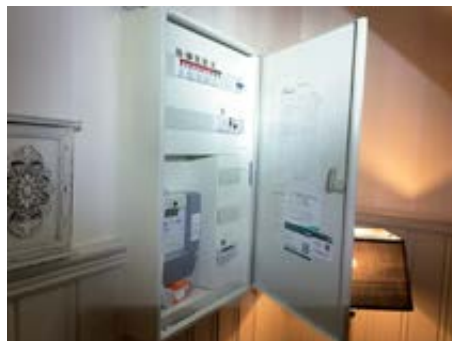
**Ja** Det foreligger el-kontroll med avvik som ikke er rettet. Det er registrert enkelte strømførende ledninger som ikke er sikret. Det er en downlights i tak i dusj på loftet som vil kunne bli utsatt for vann. Samsvarserklæring på el-anlegget finnes ikke, og må fremskaffes. El-kontroll anbefales med retting av påpekte avvik.
