# Tilstandsrapport

Enebolig

Bøplassen 1, 6160 HOVDEBYGDA

Rapportdato: 01.10.2026

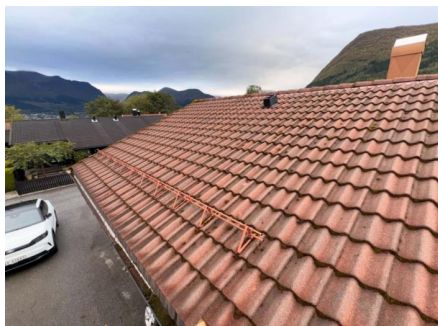
## **Nedløp, beslag og skorsteiner over tak**

- Rust i overgang mellom pipe kledning og tekking, på loft er det observert fukt ved pipe, se takkonstruksjon.
- Slitasje for vindskier, ene har råteskade.
- Ene takrennen har en del mosevekst og er tett.

- Overgang mellom pipekledning og taktekking må utbedres for å hindre videre rustdannelse og vanninntrenging. Fukt ved pipe på loftet indikerer risiko for lekkasje og følgeskader på konstruksjonen dersom tiltak ikke iverksettes.
- Vindskier med råteskade bør utbedres eller skiftes ut for å hindre videre forringelse og redusere risikoen for fuktskader på underliggende konstruksjoner. Slitasje på vindskier kan føre til økt vedlikeholdsbehov og fare for ytterligere skader dersom tiltak ikke iverksettes.
- Tett takrenne med mosevekst bør renses og holdes fri for vegetasjon for å sikre god vannavledning. Dersom tiltak ikke utføres, er det risiko for vannskader på fasade og takfot som følge av overrenning.

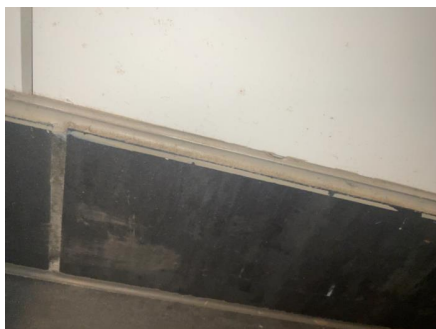
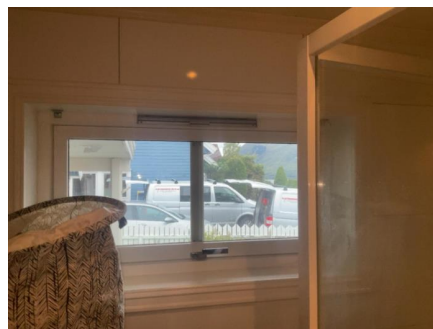
#### 1. ETASJE > BAD/VASKEROM

- Det er påvist avvik i fallforhold til sluk i forhold til krav i forskrift på befaringstidspunktet.
- Det er påvist at flisfuger i våtsonen har riss/sprekker.

- Til tross for avviket i fall/høydeforskjell til sluk, vil gulvet fortsatt kunne lede vann mot sluket, men med redusert effektivitet. Dette kan potensielt øke risikoen for vannansamling i enkelte områder av badet.
- Slike riss/sprekker kan indikere bakenforliggende fuktskader, og konstruksjonen bør observeres jevnlig for å vurdere utvikling.

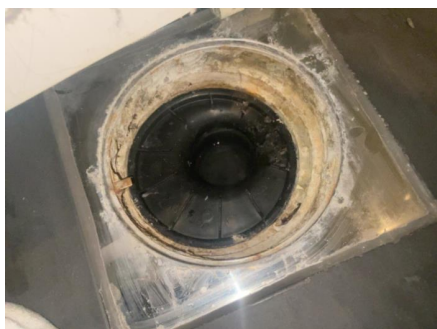
## 1. ETASJE > BAD/VASKEROM

- Det er påvist skader, svelling eller lignende på innredning. Kraner for servanter har skade, bestilt nye som blir skiftet innen kort tid, ifølge eier.
- Det er påvist lekkasje eller funksjonssvikt i sanitærutstyr som tilsier umiddelbare tiltak. Lekker ifra et rør for servant.
- Det mangler rosett/tetting rundt avløpsrør/Vannrør i vegg fra servant i stål.

- Mindre skader eller svelling på innredning har begrenset betydning, men kan indikere begynnende fuktpåvirkning og kan utvikle seg over tid.
- Det anbefales å stanse lekkasjen og utbedre feilen umiddelbart. Defekt utstyr eller komponenter må repareres eller skiftes ut, og det bør kontrolleres om det har oppstått følgeskader som må utbedres. Arbeidet bør utføres av kvalifisert fagperson.
- Det må monteres en rosett, eller fuges rundt gjennomføring i vegg for å unngå at eventuell lekkasjevann fra servanten skal kunne trekke ut i veggkonstruksjonen. Dette vil redusere risikoen for fuktskader og påfølgende skade på bygningskonstruksjonen.

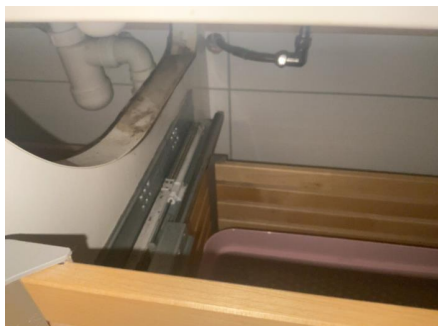
Lekker ifra rør fra servant.
