# Grimsmyrvegen 262

ØRSKOG/VAKSVIKA

# Tilstandsrapport

## FRITIDSBOLIG

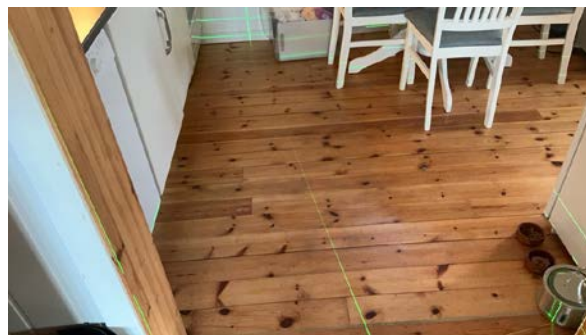
Kjøkkengulv

- Målt høydeforskjell på over 20 mm innenfor en lengde på 2 meter. Tilstandsgrad 3 gis med bakgrunn i standardens krav til godkjente måleavvik.

Kostnadsestimatet gjelder kun ekstrakostnader dersom overflater likevel skal overflateoppusses. Avhengig av årsaken og omfanget kan utbedring innebære alt fra avretting av gulvet til forsterkning eller utskifting av bjelkelaget.

**Kostnadsestimat: 100 000 - 200 000**

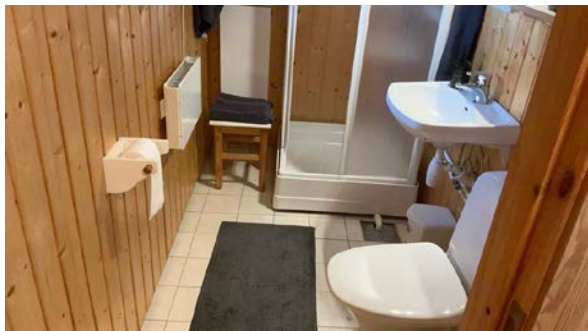
Oversikt bad

- Det er påvist avvik i fallforhold til sluk i forhold til krav i forskrift på byggetidspunktet.

- Det er viktig å merke seg at levetiden til en membran varierer basert på kvalitet, installasjon og bruk. Eldre membraner kan bli sprø og sprekke opp, noe som fører til at de mister sin vanntettende funksjon. Dette kan resultere i vannlekkasjer gjennom vegger og gulv og fuktskader.
- Overvåk tilstanden jevnlig. For å få tilstandsgrad 0 eller 1 må tettesjiktet skiftes ut, men tidspunktet for når dette er nødvendig er vanskelig å si noe om.

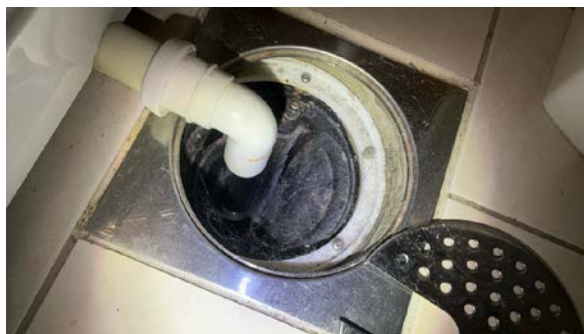
Sluk på bad

- Det er avvik:

Løsningen på våtrommet er en relativt vanlig løsning på fritidsboliger av denne type/alder. Det er NS 3600 som krever tett våtsone som utløser TG 3. Panel/tømmervegger er ikke definert som en "tett" løsning med tanke på fuktbelastning. Dusjkabinettet er heller IKKE endel av våtrommets konstruksjonsmessige tettesjikt. Løsningen betinger imidlertid bruk av tett dusjkabinett, annen dusjløsning vil kreve tiltak. Kostnadsestimat er basert på utbedring av tettesjikt i våtsonen, ikke full oppgradering av våtrommet.

**Kostnadsestimat: 20 000 - 100 000**

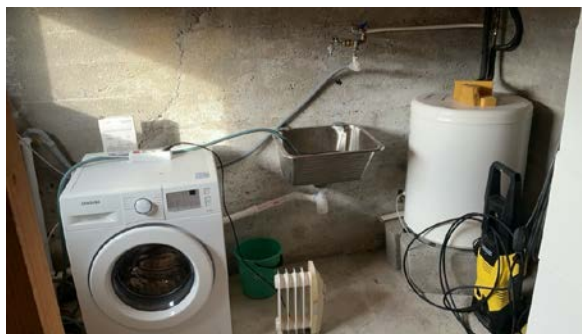
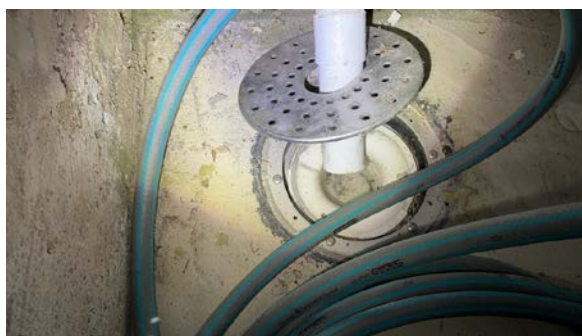
Vaskekjeller

Sluk i vaskekjeller.

- Våtrommet må totalrenoveres. Alle forhold med tettesjikt, våtsone, sluk m.m. må dokumenteres.
- Manglende oppgradering av våtrommet medfører høy risiko for at konstruksjonene ikke vil tåle vanlig bruk av vann eller lekkasjer. Dette kan føre til fuktskader på tilstøtende konstruksjoner.

**Kostnadsestimat: 100 000 - 200 000**
