Kornstadveien 204

AVERØY

Renovert enebolig med romslig tomt, usjenert beliggenhet og låve

Befaringsdato: 15.09.2025

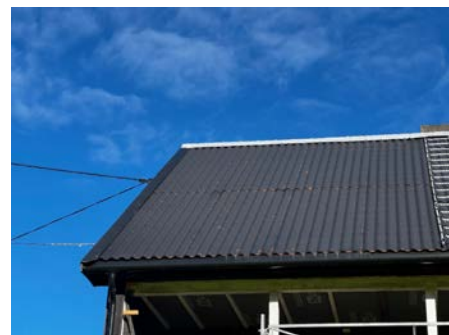
Avvik: Mer enn halvparten av forventet brukstid er passert på både takteking og undertak. Det er registrert symptomer på slitasje og elde, selv om det ikke ble observert tegn til lekkasjer i taket. Det er observert rustdannelse på taktekingen flere steder, dette indikerer begynnende nedbrytning av overflaten og kan medføre redusert levetid for tekkingen. Restlevetiden er usikker.

En del rustdannelser på taktekkingen.

Det anbefales at rustangrepene følges opp med vedlikehold, for eksempel ved rengjøring, behandling med rustbeskyttende maling eller utbedring av skadede partier. Dersom tiltak ikke gjennomføres, kan rustdannelsen utvikle seg videre og føre til svekket tetthet i tekkingen. Over tid vil dette kunne gi lekkasjer og fuktskader på undertak og underliggende konstruksjoner

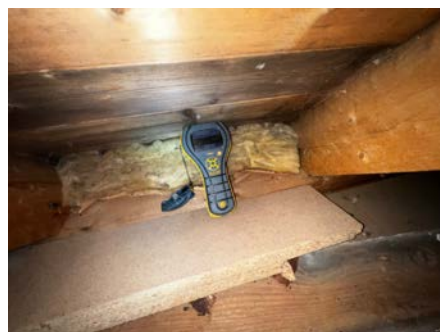
Avvik: Det er registrert symptom på aktivitet fra mott/borebiller i kaldloftet. Det er observert mottmel/gnagstøv. Omfanget er ukjent, og det er ikke avklart om dette skyldes pågående aktivitet eller eldre angrep. Der det ikke er luftesplater ned mot rafters er det kondesmerker.

Sperreroom er fullisolert stedvis. Ikke målt forhøyet fuktverdier på befaringen.

Det anbefales å etablere luftespalte det det mangler for eksempel ved å trekke isolasjonen noe tilbake eller montere luftespalter/luftkanaler. Dette vil sikre nødvendig gjennomlufting og redusere fuktrisiko.

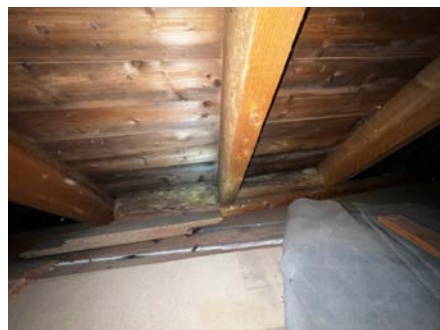
Sperreroom er fullisolert stedvis.

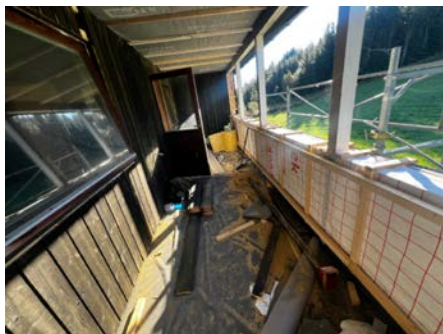
Påbegynt arbeid med luftebalkong i 2. etasje på sluttføres for og lukke avvik.

For og beskytte membran/tettesjikt bør det legges terrassedekke som beskyttelse.

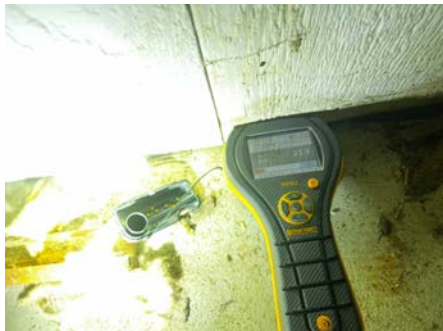
Avvik: Det er registrert symptom på aktivitet fra mott/borebiller i rommene i underetasje/kjeller. Det er observert mottmel/gnagstøv. Omfanget er ukjent, og det er ikke avklart om dette skyldes pågående aktivitet eller eldre angrep.

Det er fuktskadet trevirke/plater ned mot gulvet.

Fuktmåling i nedkant av panel/plater på vegg i kjellerrom. 23,9 vektprosent. Fuktmålinger under 17 % er tørt/normale forhold, over 17 % er det økt risiko, over 20% er det fare for mugg og sopp dannelser.

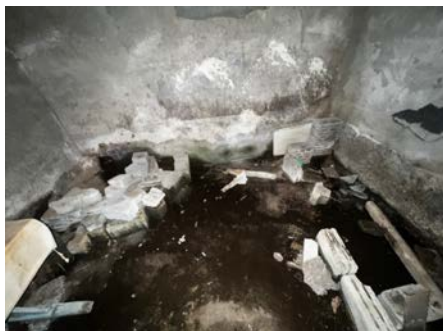
Avvik: I kjeller under tilbygget stue er det registrert betydelig innsig av vann. Dette indikerer at drenering eller fuktsikringstiltak rundt konstruksjonen ikke fungerer tilfredsstillende.

Mye vann i kjelleren i tilbygget under stuedelen.

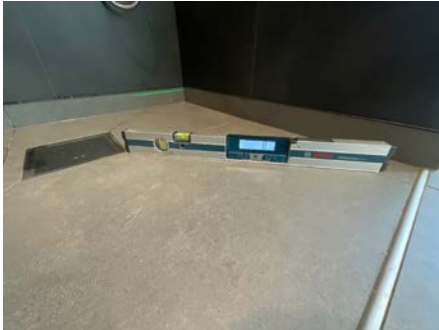
Avvik: Det er påvist avvik på lokalfall rundt sluk. Minimumskrav til lokalfall rundt sluk er 16 mm 80 cm ut fra sluk eller fall på hele gulvet med fallforhold på minimum 1:100.

Avvik på lokalfall i dusjen.

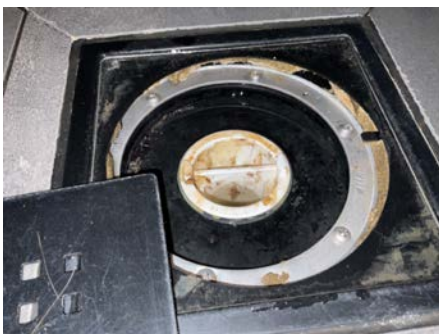
Avvik: Membranen er synlig, men avslutningen ved sluket er utett.

Membranen er synlig, men avslutningen ved sluket er ikke tett utført. Det er registrert at selger ikke har klemt membran korrekt under klemringen i sluket. I dagens utførelse ligger membran kun klemt under slukringen, noe som i prinsippet kan medføre at vann renner ned langs utsiden av sluket. Det er åpent bjelkelag fra kjelleren, og slukpottene er synlige. Det er ikke registrert eller målt forhøyede fuktverdier i disse områdene.

Sluk i dusj.

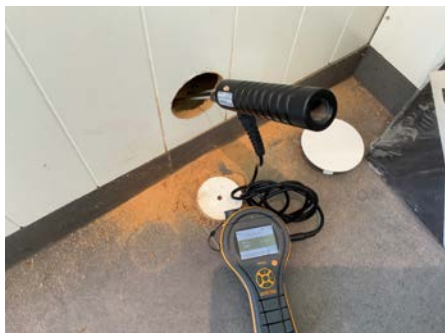
Hulltaking og fuktmåling, ingen fukt eller andre avvik registrert i borehull. Hull blir blendet forsvarlig.

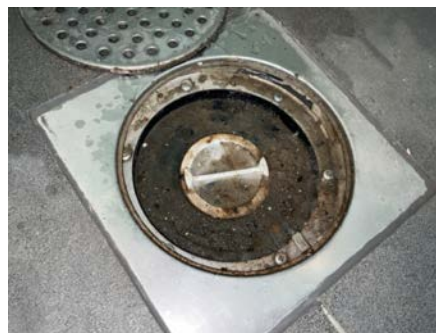
Avvik: Membranen er synlig, men avslutningen ved sluket er utett.

Membranen er synlig, men avslutningen ved sluket er ikke tett utført. Det er registrert at selger ikke har klemt membran korrekt under klemringen i sluket. I dagens utførelse ligger membran kun klemt under slukringen, noe som i prinsippet kan medføre at vann renner ned langs utsiden av sluket. Det er åpent bjelkelag fra kjelleren, og slukpottene er synlige. Det er ikke registrert eller målt forhøyede fuktverdier i disse områdene.

Sluk.

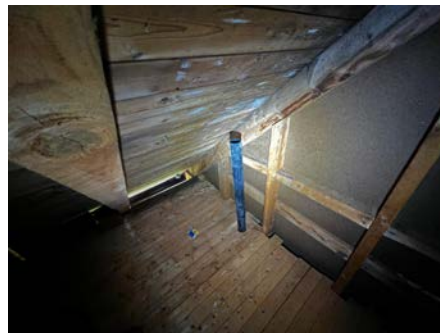
Avvik: Det er ikke påvist tilfredsstillende lufting av avløpsanlegget.

Bilder viser lufterledning for kloakk er avsluttet i loftet rett oppunder undertaket. Dette vil kunne gi lukt og kondensskader.

Skal avviket lukkes, må løsning på lufting av kloakk føres ut til det fri over tak eller ut vegg. Dersom tiltak ikke utføres, kan avluftingen føre til luktproblemer innvendig og kondensskader i loftsrommet. Over tid kan dette gi skader på undertak og konstruksjoner, samt redusere innemiljøet.

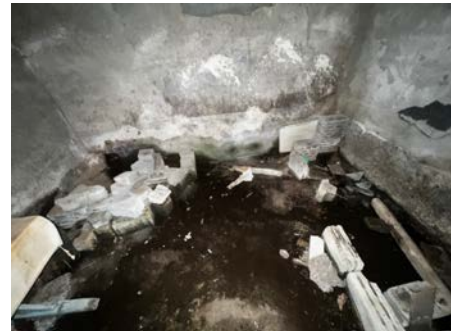
Avvik: Grunnmur av lettklinkerblokker har sulfat skader. Dette ble ikke nevnt av selger på befaringen og heller ikke godt synlig siden grunnmurene er pusset. Det ble lest i selgers egenerklæring at grunnmur av lettklinkerblokker smuldrer opp. Jeg ringte da selger og han sa at det var et parti med dårlig stein som ble produsert på fabrikken her nede.

Lettklinker («leca-kuler») ble på 1970 og -80 tallet importert og levert av flere leverandører i Norge, blant andre Leca Norge AS. Det er et kjent problem at disse murene smuldrer ved kontakt med fukt da lettklinkeren har et for høyt innhold av svovel som reagerer hvis denne blir påvirket av fukt over tid.

Deler av område med sulfatskader.
