# Køhlers vei 28

STAVANGER

**Hillevåg - Flott leilighet i høy 1. etasje med god standard og solrik terrasse - Lukket parkering.**

Befaringsdato: 02.09.2026

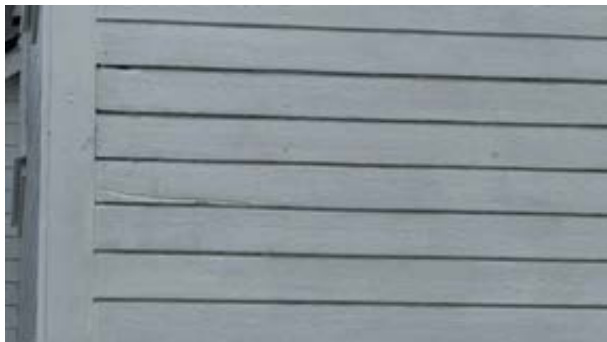
Det er påvist spredte råteskader i den liggende bordkledningen. Det er ingen eller liten lufting i nedre kant av kledning i terrasseområde. Kledningen i entreområdet er i kontakt med terreng.

Stedvise råteflekker i kledningen.

Konsekvens/tiltak: Råteskadet bordkledning bør skiftes ut. Det bør foretas tiltak for å bedre lufting av kledningen. Det bør etableres tilstrekkelig avstand mellom kledning og terreng for å redusere risikoen for fuktskader og råteutvikling.

- Det bør etableres tilstrekkelig avstand mellom kledning og terreng for å redusere risikoen for fuktskader og råteutvikling. Dersom tiltak ikke gjennomføres, kan det oppstå skader på kledningen og underliggende konstruksjoner som følge av vedvarende fuktpåvirkning.

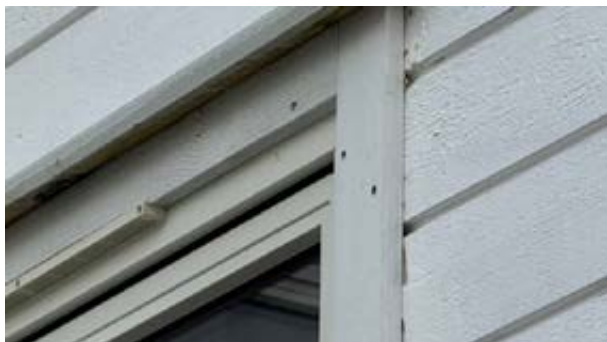
Skruer er skrudd for dypt inn i treverket (skrue og treverk skal være plant/jevnt)

- Eldre isolerglass har økt risiko for punktering og redusert isolasjonsevne, med fare for varmetap og kondensproblemer.
- Belistningen bør utbedres slik at skruene ikke går for dypt inn i treverket, for å unngå svekkelse av listverket og redusert levetid.

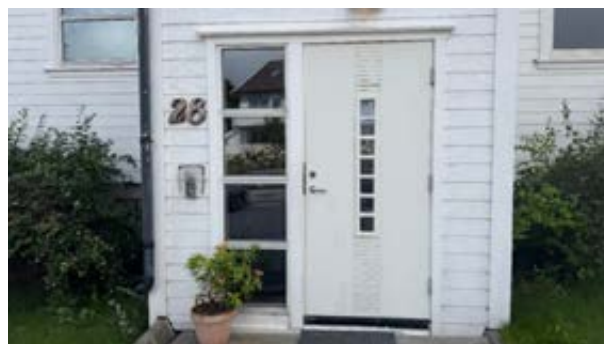
Felles entredør er nyere enn bygget, denne har påbegynte svekkelser.

- Det må påregnes noe vedlikehold og at enkelte dører må skiftes ut.

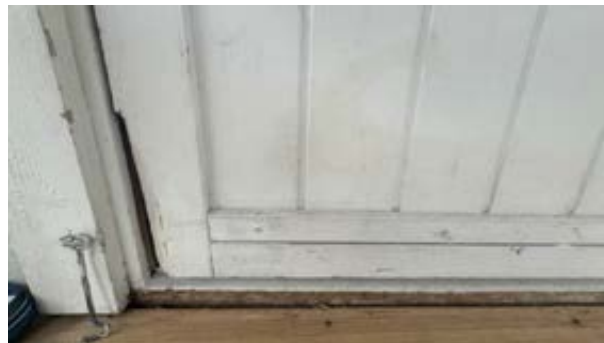
Terrassedør har mekanisk skade i nedre del av dørblad.

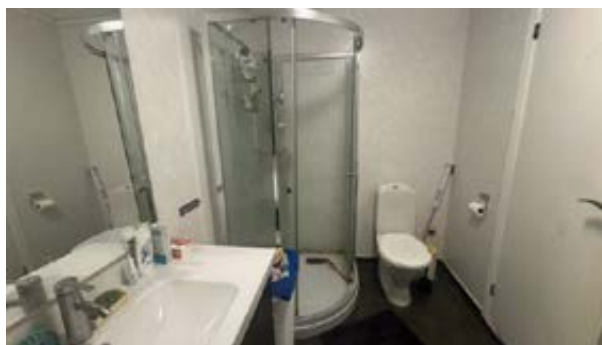
Bad med grunnstamme fra byggeår. TG 3 er satt ut fra standard 3600 gjeldene fra 1.7.2026.

- Våtrommet må totalrenoveres. Alle forhold med tettesjikt, våtsone, sluk m.m. må dokumenteres.

Kostnadsestimat: 100 000 - 200 000

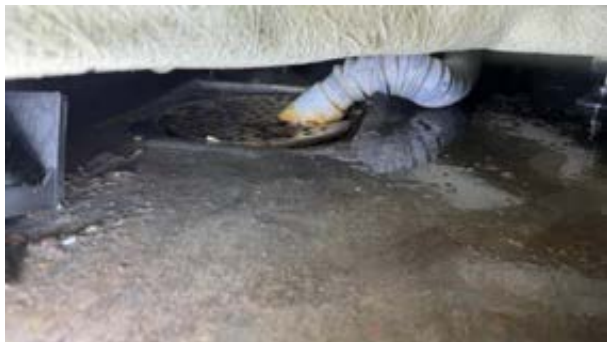
Det er påvist avvik i fallforhold til sluk i forhold til krav i forskrift på befaringstidspunktet.

Gulvet er uten fall til sluk. Det var ikke krav til fall i 1988.

- Til tross for avviket i fall/høydeforskjell til sluk, vil gulvet fortsatt kunne lede vann mot sluket, men med redusert effektivitet. Dette kan potensielt øke risikoen for vannansamling i enkelte områder av badet.

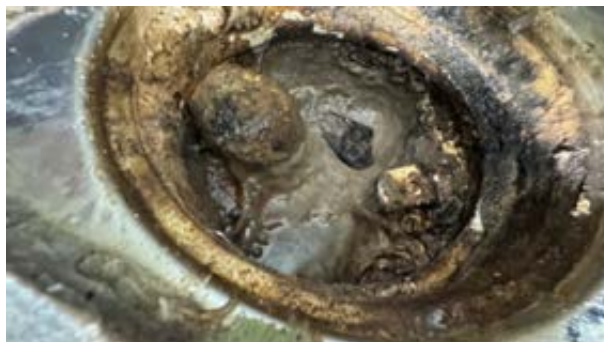
Plastsluk fra opprinnelig byggeår.

- Det anbefales å utbedre tilkoblingen mellom tettesjikt og sluk slik at denne blir tett og korrekt utført. I mange tilfeller vil det være nødvendig å etablere ny membran og korrekt løsning med klemring i henhold til gjeldende våtromsnorm.

Kostnadsestimat: 100 000 - 200 000

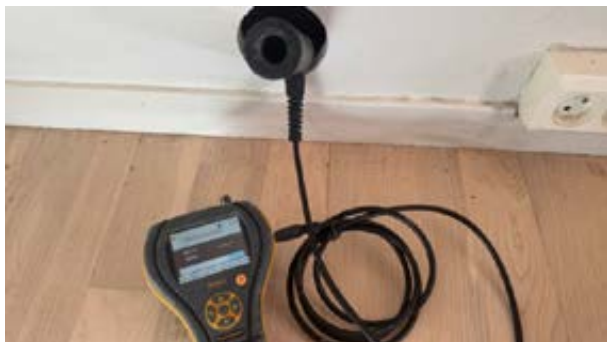
Hulltaking jf. § 2-2: Hulrommet er kontrollert visuelt uten synlige tegn til fuktskjolder. Også foretatt fuktmåling med piggelektroder, resultatet er verdier godt under det som klassifiseres som tørt (< 18 vekt%). Tilstandsgrad 1 er satt ut fra NS-3600:2025

3 streker betyr at treverket er tørrere enn 8 vekt%. 8 vekt% er det laveste de fleste fuktmålere kan måle. Dvs. det er helt tørt i område.

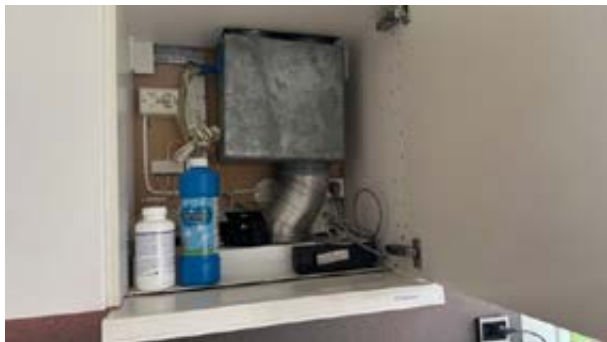
Ventilatorens motor kan være fra byggeår.

- Motoren er en eldre modell og bør vurderes oppgradert for å sikre tilfredsstillende funksjon og energieffektivitet. Ut fra alder bør kanaler rengjøres.

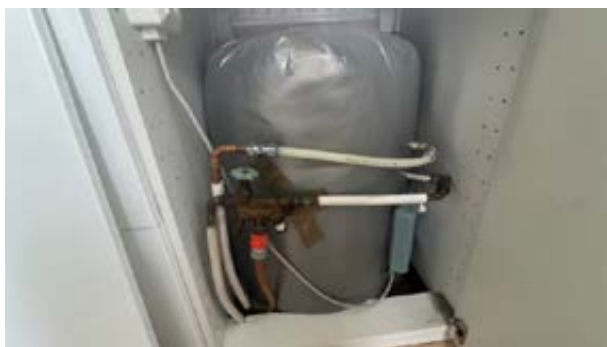
Varmtvannsbereder fra byggeår.

- Det bør etableres tilfredsstillende avrenning eller lekkasjesikring ved varmtvannstank.
- Det anbefales å planlegge utskifting av varmtvannstanken for å sikre videre trygg og stabil drift.

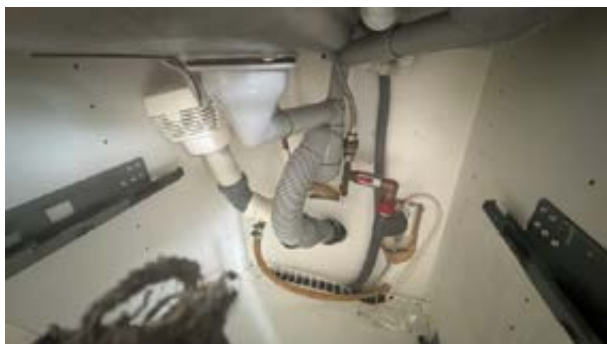
Slange fra bereder er ikke koblet til avløp.
