# Tilstandsrapport

Eierseksjon

Skillebekkveien 24, 2020 SKEDSMOKORSET

Rapportdato: 12.08.2026

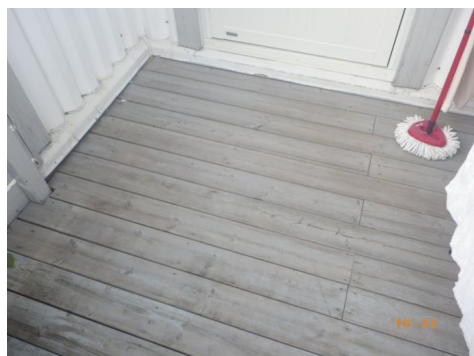
- Vanntett sjikt er eldre enn 18 år og har derfor usikker fremtidig funksjon.
- Det er symptom på eller registrerte skader på overflater.

- Eldre tettesjikt har økt risiko for svikt, med fare for lekkasjer og fuktskader i konstruksjonen.
- Balkong og terrasse er et felleskonstruksjon til hele bygget. I boret/sameie utbedringstiltak gjøres som et felles tiltak.
- Det anbefales å undersøke omfang og årsak, og utbedre skadene for å hindre videre forverring.
- Det er behov for vedlikehold av terrassebord. Evt. beising/maling.

**Kostnadsestimat: Under 20 000**

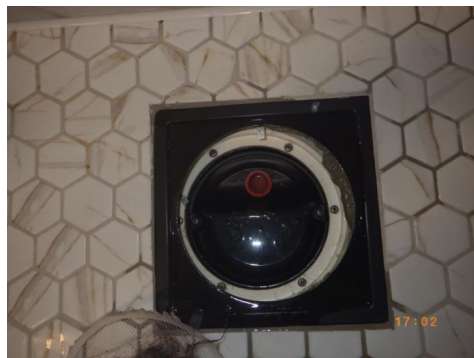
### TG 2 Dokumentasjon for våtrom

- Det foreligger ikke dokumentert utførelse av vanntett sjikt.
- Fremlagt dokumentasjon for vanntette sjikt tilfredsstiller ikke kravene i gjeldene forskrift og standard (NS3600 A.2.1.9.1 alternativ 1, 2, 3 og 4).
- Det foreligger ikke godkjent dokumentasjon på diffusjonssperre mot kald sone. Diffusjonssperre mot kald sone er en fuktsperre som hindrer at varm, fuktig luft fra våtrom trenger inn i kalde konstruksjoner og gir kondens og skader.
- TG 2 er satt pga. mangel av dokumentasjon på utførelse.

- Uten dokumentasjon vet man ikke om membran er korrekt utført eller om sluk, overganger og gjennomføringer er tette. Manglende dokumentasjon gir derfor økt risiko for skjulte fuktskader, selv om det ikke er synlige tegn i dag. Skader kan utvikle seg og bli omfattende før de oppdages.
- Dokumentasjon som ikke tilfredsstiller kravene i gjeldene forskrift og standard gjør at man ikke kan vite om membran er korrekt utført eller om sluk, overganger og gjennomføringer er tette. Dette gir en økt risiko for skjulte fuktskader, selv om det ikke er synlige tegn i dag.

- Manglende dokumentasjon på diffusjonssperre mot kald sone gir usikkerhet om konstruksjonens evne til å hindre fukttransport. Dette kan føre til kondens i konstruksjonen og økt risiko for skjulte fuktskader og muggvekst.

- Det anbefales å undersøke oppbygningen nærmere for å avklare om diffusjonssperre er korrekt utført. Dersom dette ikke kan verifiseres eller er mangelfullt, bør det vurderes tiltak for å sikre tilstrekkelig fuktsikring i henhold til gjeldende anbefalinger.

- Det anbefales å vurdere tilstanden på det vanntette sjiktet nærmere og gjennomføre nødvendige utbedringer. Ved mangelfull funksjon bør våtrommet oppgraderes eller rehabiliteres med nytt, godkjent tettesjikt i henhold til gjeldende våtromsnorm.

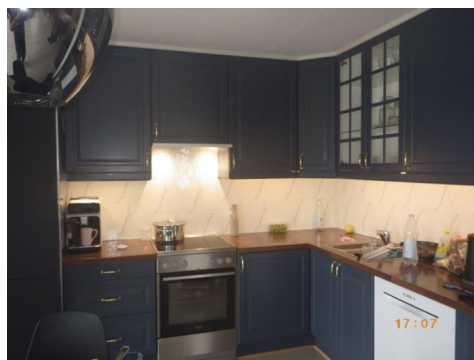
- Det ble registrert mindre hakk, svelleskader etter vannsøl/fukt rundt oppvaskkum og noe over normal bruksslitasje.

Tilstandsgrad 2 er gitt med bakgrunn i innredningens alder, generelle tilstand og bruksslitasje.

Kostnadsestimat: Under 20 000

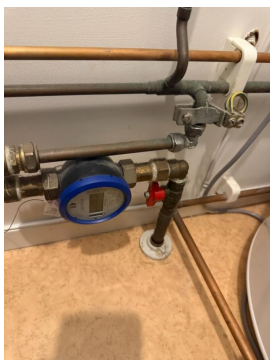
### TG 2 Innvendige vannledninger

- Eldre gløddde kobberør har økt risiko for slitasje og lekkasjer, med fare for vannskader.
- Det anbefales å følge med på tilstanden. Det kan bli behov for utskifting av rørsystemet for å sikre videre funksjon og redusere risiko for skader.
- I forbindelse med oppgradering av våtrom vil det være naturlig med utskiftning av rør.

Vannledninger fra ukjent dato. Tilstanden bør overvåkes jevnlig.

**Kostnadsestimat: Under 20 000**

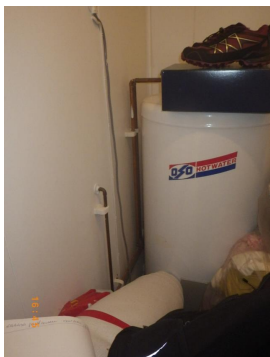
## TG 2 Varmtvannsbereder/tank

- Det er ikke påvist tilfredsstillende avrenning eller annen kompensering fra varmtvannstank.
- Varmtvannstanken er over 20 år og har derfor usikker fremtidig funksjon.
- Det anbefales å montere lekkasjestopper/lekkasjesikring.

- Manglende avrenning kan føre til at lekkasjevann sprer seg ukontrollert, med økt risiko for omfattende vannskader.
- Det bør etableres tilfredsstillende avrenning eller lekkasjesikring ved varmtvannstank.
- Det anbefales å etablere avrenning til sluk eller annen godkjent løsning som begrenser skadeomfang ved lekkasje.
- Eldre varmtvannstank har økt risiko for svikt og lekkasjer, med fare for vannskader og redusert driftssikkerhet.
- Det er ikke behov for utbedringstiltak siden tanken fungerer i dag, men ut ifra alder kan skader plutselig oppstå.

**Kostnadsestimat: Under 20 000**

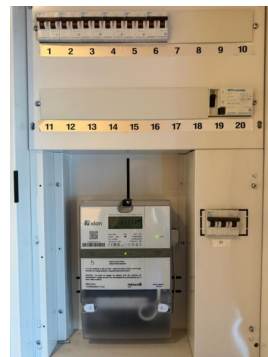
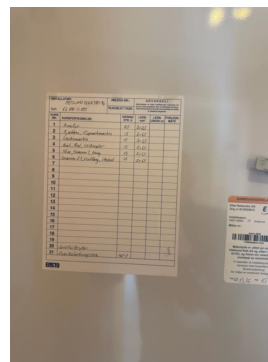
- Manglende samsvarserklæring øker sannsynligheten for at det elektriske anlegget er utført av ufaglærte og at anlegget har feil og mangler. Dette øker fare for brann- og støt og kan i verste fall utgjøre fare for liv og helse. Det kan i tillegg medføre utbedringskostnader. Det er derfor behov for at en kvalifisert elektrofaglig person kontrollerer det elektriske anlegget.
- Det er uklart om det er utført arbeider som skulle hatt samsvarserklæring. Boligen har hatt flere eiere etter 1999, og det finnes ingen oversikt over arbeider på det elektriske anlegget før nåværende eiers eiertid. På grunn av at det er usikkert om alle arbeider er utført av faglærte, anbefales det en kontroll av det elektriske anlegget av kvalifisert elektrofaglig person.

Ifølge eier er det gjort en del oppgraderinger på el-anlegget. Innlagt strøm på loftsrom. Koblet varmtvannsbereider og montert en del stikkontakter. Det foreligger ikke samsvarserklæring på de sistnevnte oppgraderingene.

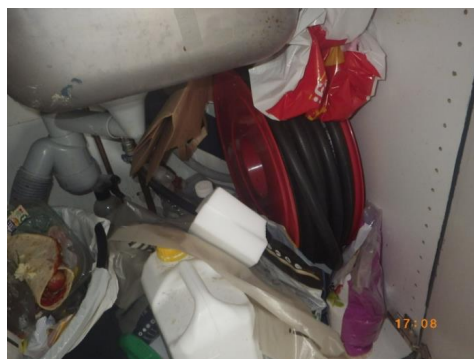
Det ble observert en husbrannslange i benkeskapet på kjøkkenet.
