# Tilstandsrapport

Enebolig

Høvedsmannsveien 2 , 4083 HUNDVÅG

Befaringsdato: 05.10.2026

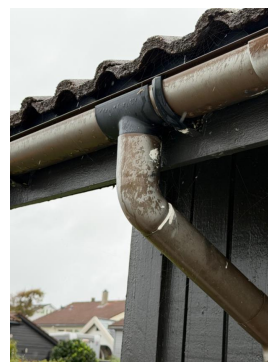
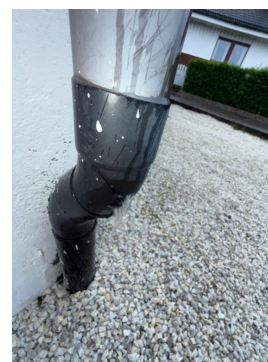
#### Vurdering av avvik:

- Det er registrert skade på nedløpsrør, noe som medfører at takvann renner ut fra røret.
- Takrenner og nedløp er fra byggeåret.

- Skadet nedløpsrør bør utbedres eller skiftes for å sikre at takvann ledes bort fra bygningen og ikke forårsaker fuktbelastning på grunnmur eller fasade.
- Alderen på takrenner og nedløp tilsier økt risiko for lekkasjer og fremtidige skader dersom tiltak ikke iverksettes.

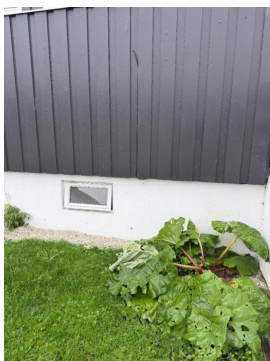
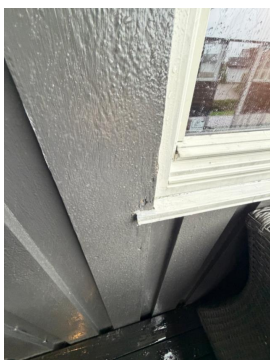
- Det er påvist spredte råteskader i den stående bordkledningen.
- Det er påvist manglende gnagesikring (musetetting)

- Råteskader i bordkledningen kan fortsette å utvikle seg både i tilliggende bordkledning og til bakenforliggende veggkonstruksjon, dersom en ikke foretar tiltak.
- Råteskadet bordkledning bør skiftes ut.
- Manglende gnagesikring kan føre til at skadedyr kommer inn i konstruksjonen, med risiko for skader og hygieniske problemer.
- Det anbefales å etablere gnagesikring for å hindre tilgang for skadedyr.

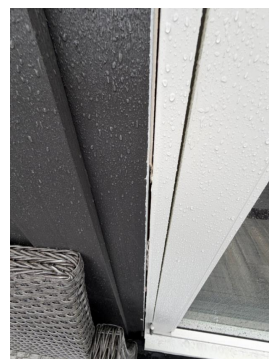
- Det er påvist utetthet/åpning mellom dørblad og dørkarm på terrassedøren ut fra soverommet.  
Utvendig list på den ene siden mangler.
- Entrédøren er værslitt utvendig, og det er sprekker i trevirket. I tillegg er beslag/vannbord under dørterskelen ikke riktig montert.

- Utettheten må utbedres og list bør monteres for å hindre varmetap, trekk og risiko for fuktinntrengning i konstruksjonen.
- Det må foretas lokal utbedring.
- Entrédøren bør overflatebehandles og eventuelle sprekker utbedres for å hindre videre forringelse og redusere risiko for fuktskader.

Beslag/vannbord under dørterskelen bør monteres korrekt for å sikre tilstrekkelig beskyttelse mot vanninntrengning, som ellers kan føre til råte og skader på konstruksjonen.

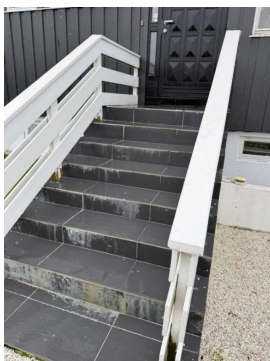
- Det er registrert løse og skadede fliser i trappen, noe som kan medføre økt risiko for snubling og videre skader på trappen.

- Det anbefales utbedring for å sikre funksjon og sikkerhet.

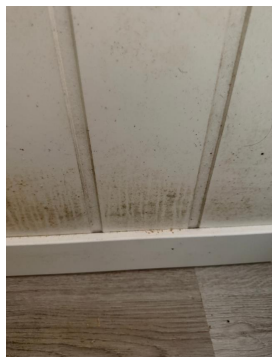
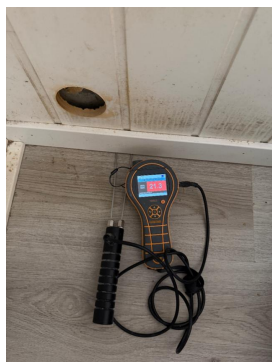
- Det er ved hulltaking påvist fuktskader i den innforede veggen i soverommet mot grunnmur.

- Fuktskader i innforet vegg kan føre til skjult nedbrytning, svekket konstruksjon og dårlig inneklima.
- Ytterligere undersøkelser må foretas for å få kartlagt årsak og omfanget på eventuelle skader.

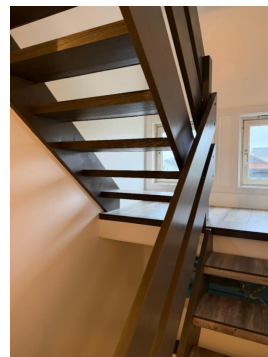
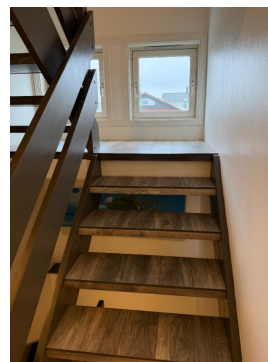
- For store åpninger i rekkverket kan medføre økt risiko for fall og personskader, særlig for barn.
- Det anbefales å utbedre rekkverket slik at åpningene tilfredsstiller gjeldende sikkerhetskrav.
- Åpninger mellom trinn i trappen kan påvirke sikker bruk, særlig for barn. Forholdet kan medføre økt risiko for fall og personskade ved ferdsel i trappen.
- Det anbefales å utbedre trappen slik at åpningene mellom trinnene tilfredsstiller gjeldende sikkerhetskrav.
- Manglende håndløper kan redusere muligheten for støtte ved ferdsel i trappen. Forholdet kan medføre økt risiko for fallulykker og personskade, særlig for barn, eldre og personer med nedsatt balanse.
- Det anbefales å montere håndløper langs trappeløpet for å bedre sikkerhet og tilgjengelighet.

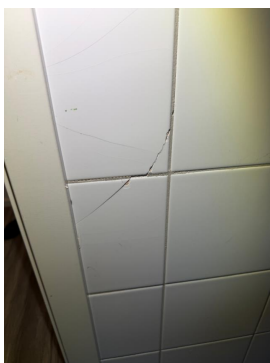
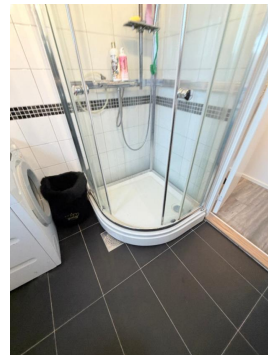
- Det er vindu/dør med ikke fuktbestandige materialer i våtsonen (ved vask, dusj, badekar, osv.), løsningen og byggematerialet er uegnet.
- Det er påvist sprekker i fliser ved døren.

- Bruk av ikke fuktbestandige materialer i våtsonen kan føre til rask nedbrytning ved fuktpåvirkning. Dette øker risikoen for fuktskader, råte og muggdannelse, samt redusert levetid på bygningsdeler.
- Uegnede materialer må fuktbeskyttes/utskiftes.
- Skadet flis er i et område hvor den kun utgjør et estetisk avvik.
