# Tilstandsrapport

Enebolig

Reksundveien 122 , 6533 AVERØY

Befaringsdato: 02.10.2026

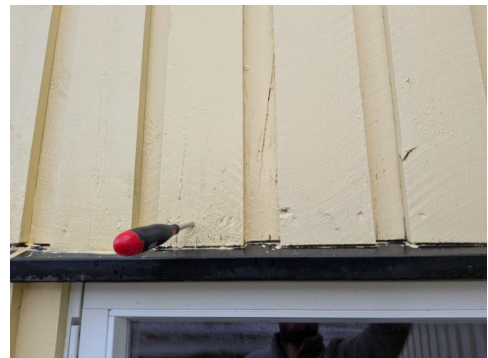
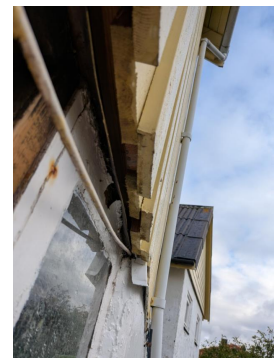
- Det er påvist spredte råteskader i den stående bordkledningen, hovedsakelig ifm vinduer.

En del steder er bordkledning ført helt ned på vannbrett over vinduer. Dette er en ufagmessig løsning, og kan forårsake fuktopptrekk i treverket.

- Råteskadet bordkledning bør skiftes ut for å hindre videre skade på konstruksjonen.

Kledning som er ført helt ned på vannbrett over vinduer bør utbedres til fagmessig løsning for å redusere risiko for fuktopptrekk og fremtidige råteskader.

- Uten tilstrekkelig lufting bak bordkledningen kan fuktighet som trenger inn bak bordene eller gjennom veggene innenfra ikke tørke opp. Dette skaper ideelle forhold for råtesopp og muggvekst.
- Det anbefales å etablere tilstrekkelig lufting i nedre kant av kledningen for å sikre uttørring og redusere fuktbelastning.
- Manglende gnagesikring kan føre til at skadedyr kommer inn i konstruksjonen, med risiko for skader og hygieniske problemer.
- Det anbefales å etablere gnagesikring for å hindre tilgang for skadedyr.
- Løsningen kan øke risikoen for vanninntrengning i konstruksjonen, hvis det ikke foretas utbedringer.

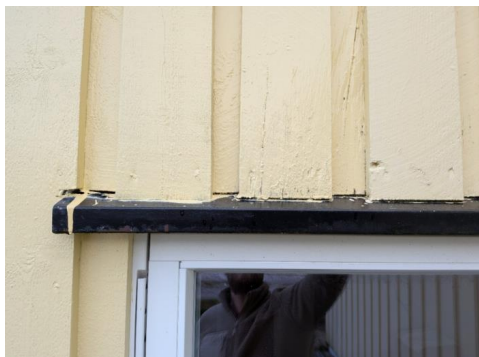
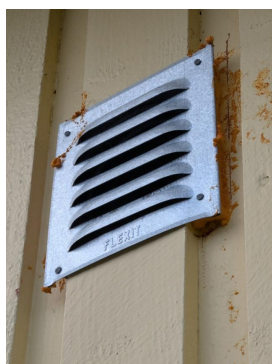
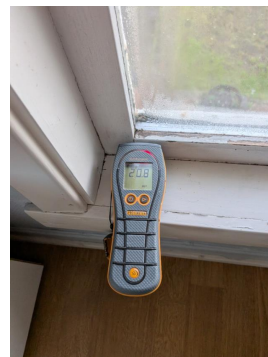
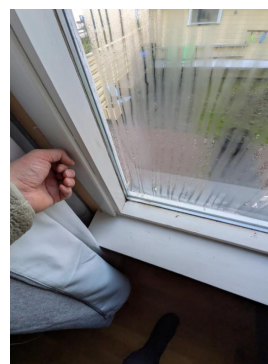
## ! TG 3 Vinduer og takvinduer/takluker/overlys

- Det er påvist noen glassruter som er punktert eller sprukne.
- Det er påvist avvik rundt innsetningsdetaljer.
- Vinduer har usikker fremtidig funksjon. Det er registrert råteskader på stuevindu, forhøyede fuktverdier i karmen og vindusrammer, isolerglassruter eldre enn 35 år, kondensering på glass, vinduer som er vanskelig å åpne/lukke, og punkterte vinduer.

- Punkterte eller sprukne glassruter gir redusert isolasjonsevne og økt risiko for fukt og varmetap.
- Vinduer med punkterte/sprukne glass må påregnes skiftes ut, enten hele vinduet eller kun selve glassene.
- Avvik rundt innsetningsdetaljer kan føre til utettheter og risiko for fuktinntrenging og varmetap.
- Jfr. punkt under "Yttervegger/veggkonstruksjon".
- Det anbefales å planlegge full utskifting av eldre vinduer for å sikre tilfredsstillende funksjon og energieffektivitet, og for å forhindre utvikling av fukt- og råteskader, samt forringelse av tilliggende konstruksjoner.

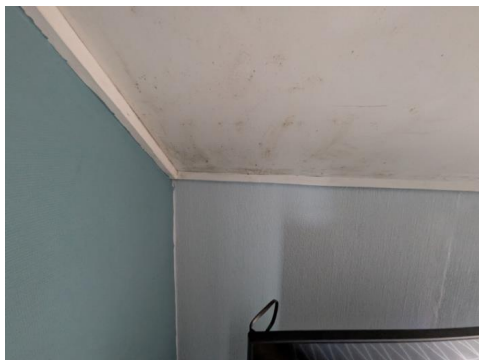
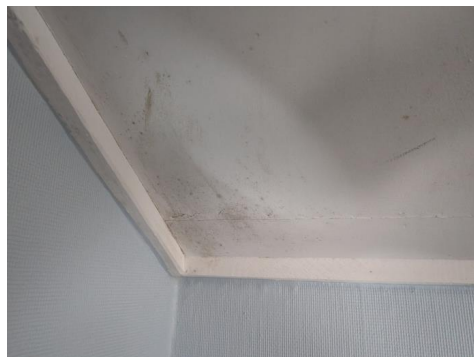
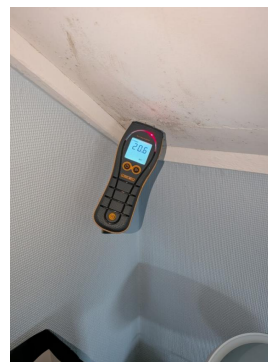
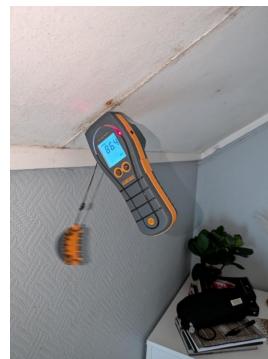
- Det er symptomer på svertesopp/muggsopp på overflater i tak på loft, som kan indikere fukt i konstruksjonen.
- Det er målt forhøyede fuktverdier i tak ved stikkmålinger med fuktindikator på befaringen.

- Symptomer på svertesopp eller muggsopp kan indikere fuktproblemer og risiko for utvikling av skader og dårlig inneklima.
- Det anbefales å undersøke årsak til fukt og iverksette tiltak for å redusere fuktbelastningen.
