# Tilstandsrapport

Boligbygg med flere boenheter

Hagelundveien 12, 0963 OSLO

Befaringsdato: 21.09.2026

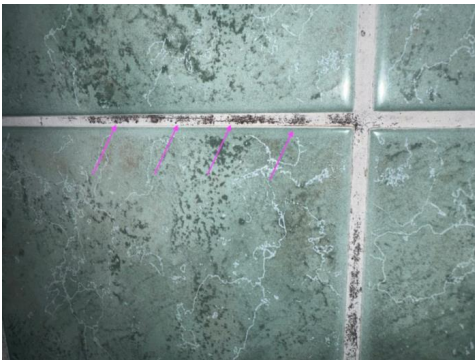
- Det er påvist riss og sprekker i flisfuger i våtsonen. Det kan være flere årsaker til riss i fuger. Det kan være bevegelse i konstruksjoner, feil påføring og/eller feil blandingsforhold ved påføring. Riss i flisfuger kan også skyldes alder.

Avvikene er per nå vurdert som estetisk, men det kan ikke utelukkes forverring.

- Riss eller sprekker i flisfuger i våtsonen kan føre til at fukt trenger inn bak flisene. Dette øker risikoen for skjulte fuktskader, muggvekst og svekket konstruksjon over tid.

Det er svertesopp og riss i fuger.

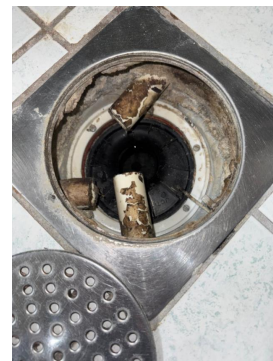
- Punktsjekk med vater viser fall mot slukene (to sluk) på hele gulvet med unntak av et hjørne av gulvet utenfor dusjen mellom servanten og døren. Der er gulvet omtrent i vater og har svakt motfall (fall feil vei).
- Det er påvist at flere fliser har bom (hulrom under) i kombinasjon med riss og sprekker i flisfuger.

- Avvik i høydeforskjell eller fall på våtrommet kan føre til at vann ikke ledes korrekt mot sluk. Dette øker risikoen for vannansamlinger, fuktinntrengning og påfølgende skader på konstruksjon og overflater. Ved fremtidig rehabilitering må fallforholdene utføres etter gjeldende krav for å redusere risikoen for vannlekkasje til tilstøtende rom.

- Membranen kan ha redusert funksjon og tetthet som følge av alder. Manglende dokumentasjon gir usikkerhet knyttet til utførelse. Eldre membraner har økt risiko for fuktinntrengning. Ved eventuelle lekkasjer eller problemer kan ikke rehabilitering utelukkes selv om det også kan være aktuelt med partiell utbedring.

Sluk.

- Ved fremtidig rehabilitering av bad må fallforhold utføres i henhold til gjeldende regler for å sikre god og riktig avrenning, også utenfor dusjen. Utbedring av påviste avvik bør vurderes opp mot rehabilitering av hele rommet.
- Overflater må utbedres eller skiftes. Utbedring av påviste avvik bør vurderes opp mot rehabilitering av hele rommet.

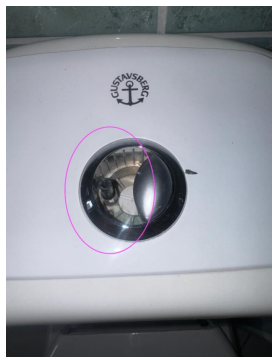
- Det mangler knapp på toalettet. Speil har avskalling.
- Det er ikke påvist tilfredsstillende løsning for å synliggjøre lekkasje fra innebygget sisterner.

Manglende knapp.

- Bytte speil og anskaffe ny knapp på toalettet. Kontakt rørlegger.
- Ved implementering av innebygget sisterner var det ikke krav om lekkasjesikring, konstruksjonen bør jevnlig observeres.

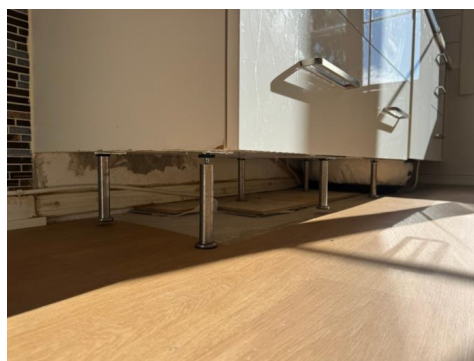
Sokkellist mangler.

- Manglende sokkellist er vurdert å være estetisk. Ved utbedring må sokkellist monteres. Kjøkkenbatteriet bør festes. Løse batterier kan gi bevegelser i rør som kan svekkes og gi lekkasjer. Kopntkt rørlegger.
- Det anbefales å installere godkjent komfyrvakt i henhold til gjeldende forskrifter for å redusere brannrisiko.

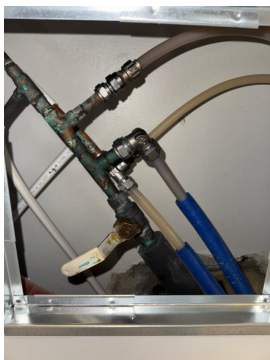
Stoppekran med synlig irr på rørene.

- Det er ingen synlige lekkasjer fra røranlegget på befaringen på synlige deler av anlegget, men usikkerhet knyttet til historikk gjør at det anbefales en grundigere sjekk av rørlegger.
