# Malmefjordvegen 298

Befaringsdato: 26.08.2025

Rapportdato: 29.08.2025

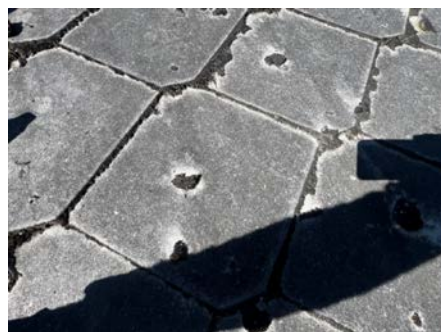
Symptomer på slitasje, skader og elde er registrert, påvist noe sprekker i taktekingen enkelte steder. Taket er fra byggeår, teknisk levetid for asbestsementplater (eternitplater) er satt til 30-40 år. Takteking og undertak har for lengst passert forventet og teknisk brukstid og må påregnes skiftes ut ved eierskifte.

Sprekk i en "stein", ikke så synlig på bildet.

- Tidspunkt for utskiftning av takteking nærmer seg.
- Tidspunkt for utskiftning av undertak nærmer seg.
- Når takteking og undertak begynner å bli gamle, øker risikoen for lekkasjer, noe som kan føre til omfattende og kostbare reparasjoner av underliggende konstruksjoner dersom en ikke foretar tiltak på konstruksjonene før dette oppstår.

Kombinasjon av alder og materialer tilsier tiltak på kort sikt.

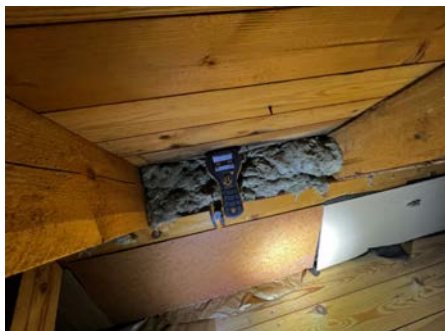
Misfarging observeres stedvis i taktro, spesielt helt ned mot rafters. Disse merkene skyldes trolig på grunn av kondens på vinter halvåret på grunn av dårlig lufting. Det ble ikke påvist synlige skadesymptomer av større betydning, eller målt forhøyet trefuktighet i taktroet på befaringen, dette kan være annerledes på vinterhalvåret. Stikkprøveprinsippet er benyttet i områder med tilkomstmulighet. Ukjent om forholdet fortsatt er i utvikling.

8,3 vektprosent på kondensmerker helt ned mot raften. Tørt nå men dette kan endre seg på vinter halvåret ved endringer i temperaturer.

Ytterligere undersøkelser må foretas for å få kartlagt utbedring av lufting. Dårlig/reduert lufting kan forårsake kondens med påfølgende fuktskader.

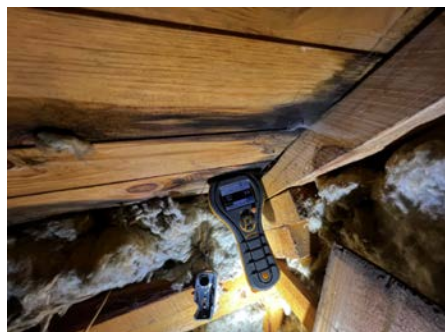
Mye fuktmerker i undertaket mot nordvest, ikke utslag på fukt på befaringen. Bør holdes under oppsikt.

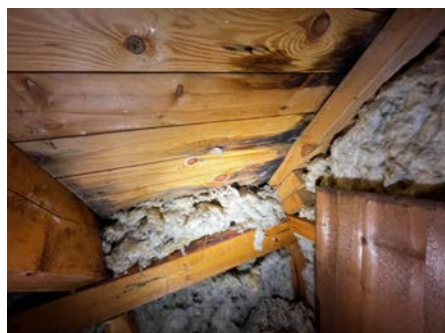
Mye fuktmerker i undertaket mot nordvest, ikke utslag på fukt på befaringen. Bør holdes under oppsikt.

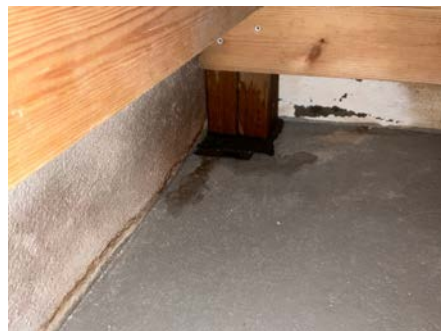
Synlig innsig av vann under kjellertrapp.
