# Remøy 11

**REMØY - Stor kombinasjonseiendom med enebolig og tidligere butikklokaler | 5 soverom | dobbel garasje | uthus/løe**

| Adresse | Remøy 11<br>6094 LEINØY |

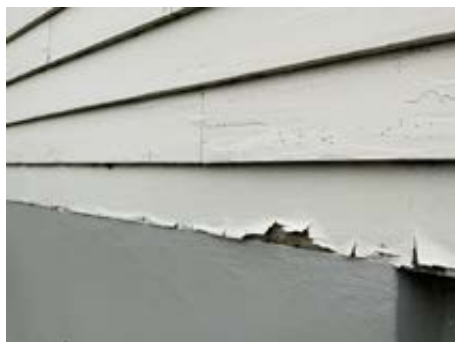
- Det er ingen eller liten lufting i nedre kant av kledning mot grunnmur.
- Det er påvist spredte råteskader i bordkledningen.

- Det bør foretas tiltak for å bedre lufting av kledningen.
- Råteskadet trekledning må skiftes ut.

På generelt grunnlag vil en anbefale at en tar høyde for etterisolering av konstruksjoner, og lufta klimakonstruksjon, og utskifting/vedlikehold av all utvendig bordkledning i sin helhet.

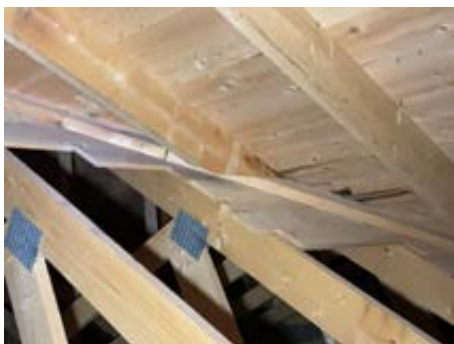
- Det er påvist fuktskjolder/skader i takkonstruksjonen.

Fuktmerker på trod i gradrenne.

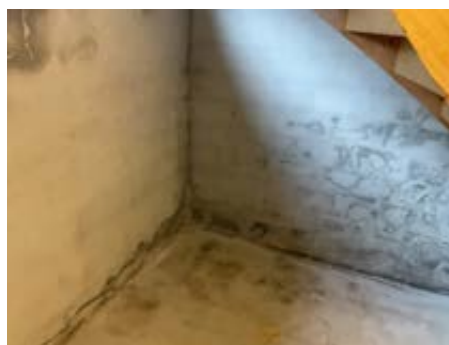
- Det er gjennom målinger påvist høyt fuktnivå i trevegger i underetg./kjeller, det er derfor ikke foretatt hulltaking
- Det er påvist indikasjoner på noe fuktgjennomtrenging i kjellergulv.
- Det er påvist synlig fuktighet på mur/gulv i kjeller.

Spor av fuktighet på mur/gulv i kjeller.

- Det må foretas tiltak for å redusere/begrense fuktgjennomtrenging inn i kjeller.
- Det påviste fuktnivå gir grunn til å overvåke konstruksjonen jevnlig for å se utvikling over tid, og eventuelt foreta tiltak for å unngå fuktskader.
- Ytterligere undersøkelser må foretas for å få kartlagt tilstanden og omfanget på eventuelle skader.

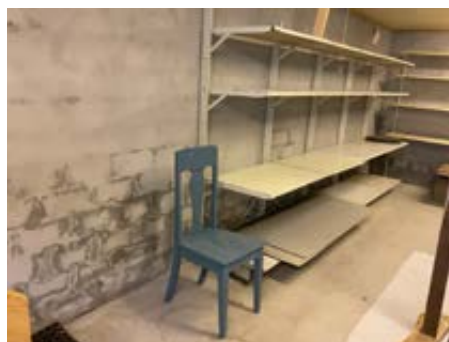
Spor av fuktighet på mur/gulv i kjeller.

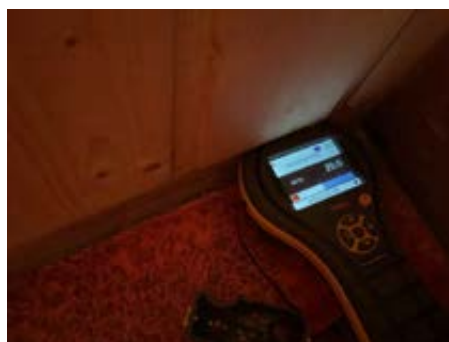
Det er påvist fuktverdier i grenseland opp i mot 20 til 22 % i treverk i underetg./kjeller i boder.

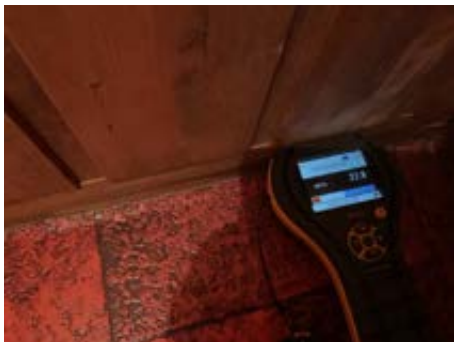
Det er påvist fuktverdier i grenseland opp i mot 20 til 22 % i treverk i underetg./kjeller på boder.

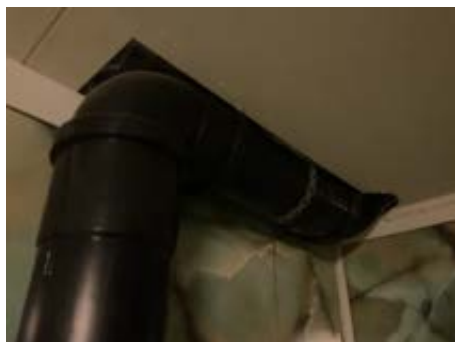
åpen avløp på vr
