# Skjærgårdsveien 1004

VEIHOLMEN

Innholdsrik og modernisert enebolig med  
nausttomt | 5 soverom | Garasje

# Tilstandsrapport

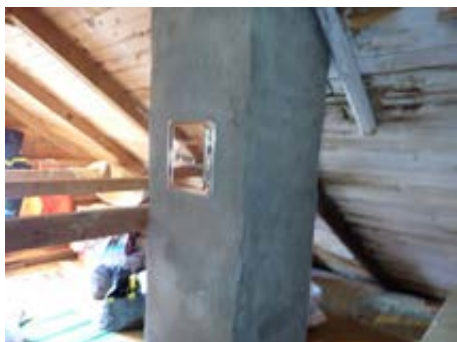
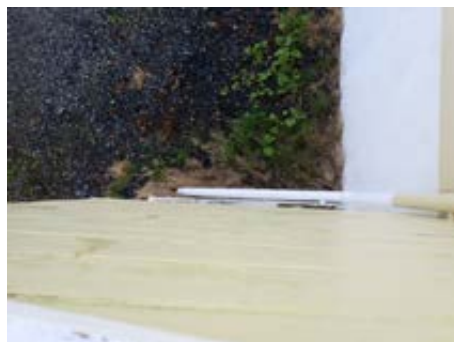
## TG 2 Takkonstruksjon/Loft

Punktet må sees i sammenheng med Takteking

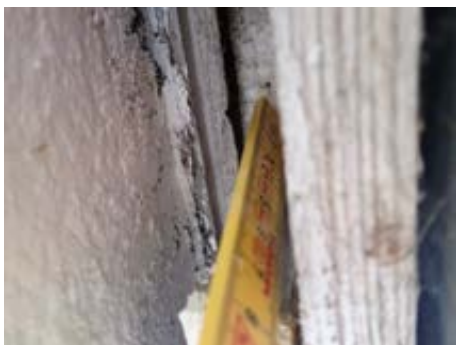
Synlig brannfarlig isolasjon i værvegg.

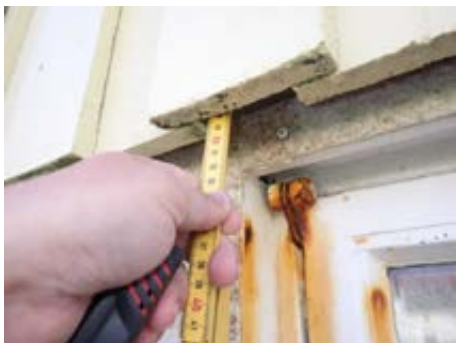
I hovedsak er vinduene fra 2013-2023. Det er avvik rundt utvendige omramminger da vinduene ikke har beslag over og under, men vannbrett av tre som er utenpåliggende. Men i værharde områder så er ikke dette nødvendigvis en dårligere utførelse enn en preakseptert utførelse. Vinduene har utvendig værslitasje og det må påregnes normalt vedlikehold. Boligen har også eldre vinduer som snart bør vurderes fornyet.

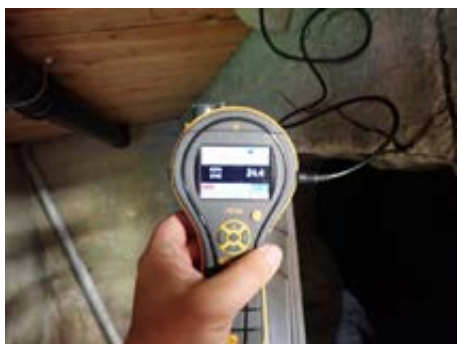
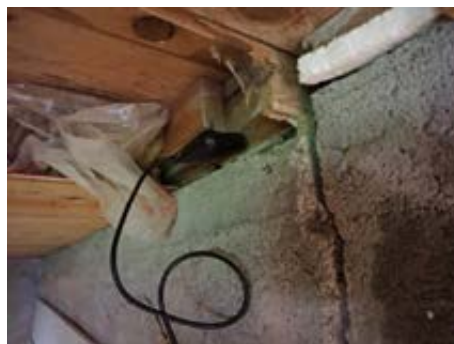
Tilbygg og trapp er støpt i ettertid etter at boligen er bygget. Det er sprukket betong ved luken til krypkjeller. Det måles fukt i svill over mur. 24,4%. Det anbefales å undersøke årsak og gjøre tiltak,

- Det anbefales å avdekke årsak til fukt og iverksette tiltak for å redusere fuktbelastningen, samt følge med på utviklingen.

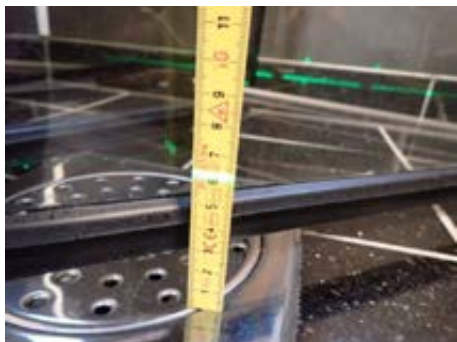
## 1. ETASJE > BAD/VASKEROM

### TG 1 Vanntett sjikt, membran og sluk

Fuktkontroll er utført i det åpne etasjeskillet mot kjeller. Slukpotta er synlig og fuktkontroll er utført ved den. Fuktkontroll er en stikk kontroll ett sted. Kontrollen kan ikke utelate fuktskader andre steder i rommet. Det vurderes som tørt opp til 15%.

Ved 17-18% kan fuktighet, råte og muggsopp dannes. Her er det målt 14%. Dette er noe forhøyet, men skyldes romfuktigheten i kjeller. Det måles tilsvarende i andre tørre steder i kjeller.

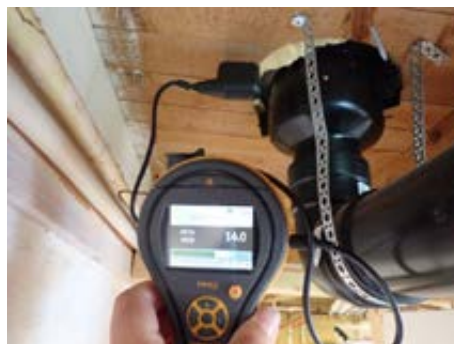
## LOFT > BAD

### TG 3 Generell

Våtrom som er eldre enn fra år 2000 gis automatisk TG 3. Det er fordi at membraner og tettesjikt blir porøse og sprø og kan sprekke grunnet alder. Samtidig så kan våtrommene ha mange års levetid ved forsiktig bruk. Men skader kan oppstå ved lekkasjer.

Kostnadsestimat: 200 000 - 500 000
