# Øygardsvegen 12

MOLTUSTRANDA

Befaringsdato: 04.06.2026

Rapportdato: 22.06.2026

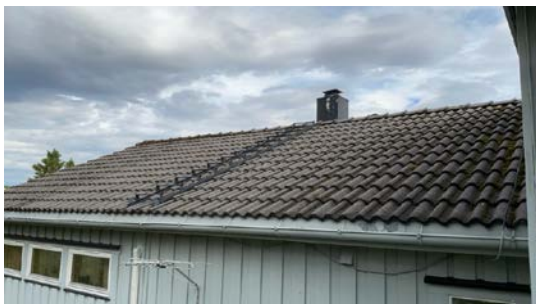
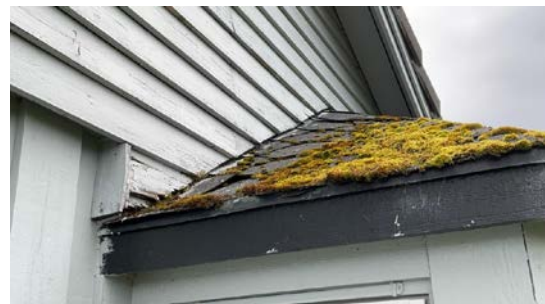
- Tidspunkt for utskiftning av taktekking nærmer seg.
- Tidspunkt for utskiftning av undertak nærmer seg.
- Overvåk tilstanden jevnlig. For å få tilstandsgrad 0 eller 1 må tekkingen skiftes ut, men tidspunktet for når dette er nødvendig er vanskelig å si noe om.
- Når taktekking og undertak begynner å bli gamle, øker risikoen for lekkasjer, noe som kan føre til omfattende og kostbare reparasjoner av underliggende konstruksjoner dersom en ikke foretar tiltak på konstruksjonene før dette oppstår.

Taktekkingen anbefales rengjort for mose, da denne holder på fuktighet og vil kunne bidra til økt slitasje på taktekkingen.

Videre bør tilstanden overvåkes jevnlig, da mer enn halvparten av forventet brukstid er passert på taktekking og undertak.

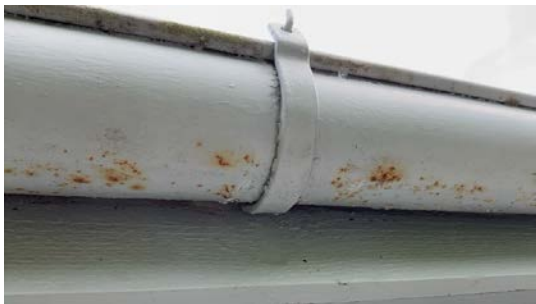
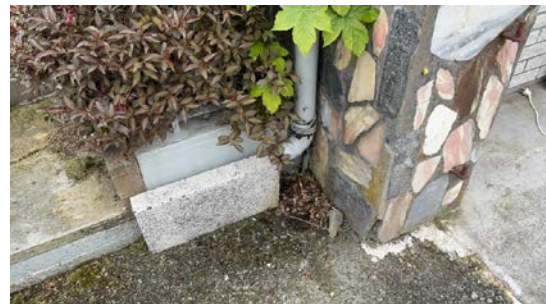
## **TG 2** Nedløp og beslag

Takrenner har en del rustskader.

Manglende bortledning av vann fra taknedløp ved grunnmur, gir økt fuktbelastning av grunnmur og økt risiko for fuktinntrekk i kjeller.

Takrenner med rustskader bør utskiftes for å hindre lekkasjer og hindre ytterligere forringelse av materialene.

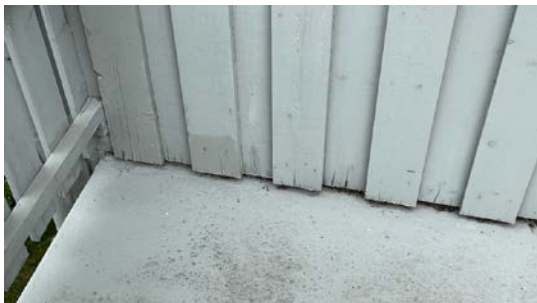
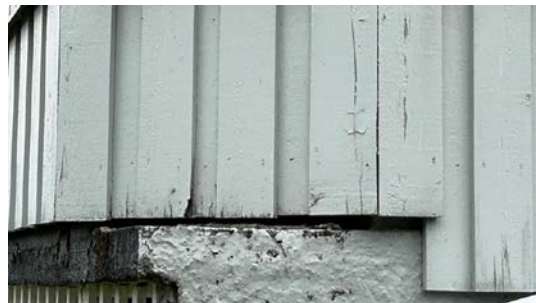
## **TG 2** Veggkonstruksjon

- Det er påvist spredte råteskader i bordkledningen.
- Det er ingen musesperre i nedre kant av konstruksjon.
- Det er værslitt/oppsprukket trevirke/trepaneler.

Deler av bordkledningen har punktvis fuktskader, og deler av bordkledningen har en del sprekker.

- Råteskadet trekledning må skiftes ut.
- Musesperre må etableres.

Det bør etableres musesperre i overgang yttervegg og grunnmur for å hindre at skadedyr kan ta seg inn i bygnings konstruksjonene.

Fuktskadet bordkledning bør utskiftes ut for å forhindre videre skadeutvikling og sikre konstruksjonens levetid.

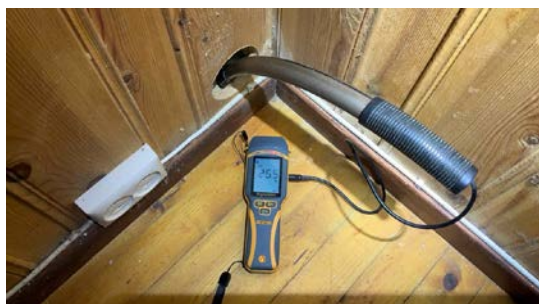
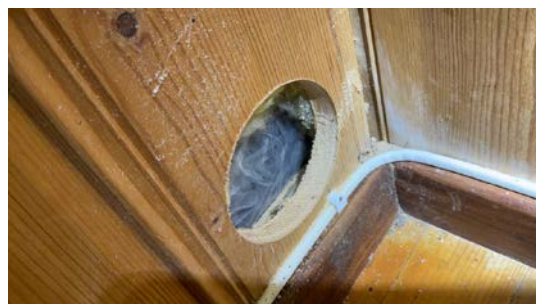
Det anbefales å overvåke fuktnivået jevnlig og iverksette tiltak for å redusere fuktigheten, for eksempel bedre utvendig drenering og fuktsikring.

Dersom fuktnivået forblir høyt, bør det vurderes ytterligere undersøkelser og eventuelle utbedringer for å unngå risiko for fuktskader.

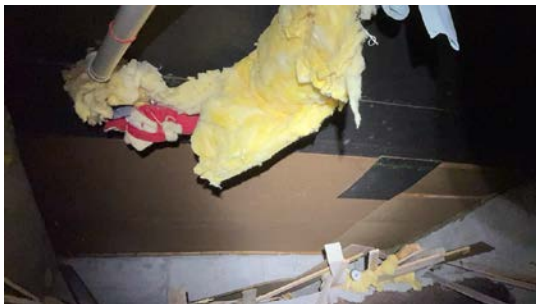
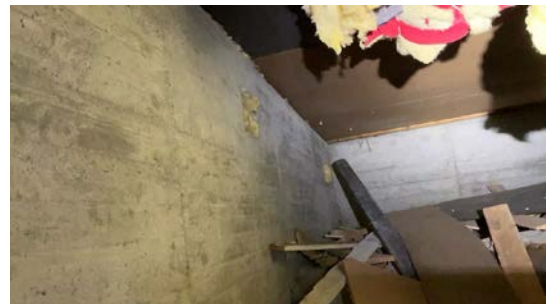
## 1 TG 2 Kryp Kjeller

Manglende ventilering øker risikoen for kondens problematikk, som kan føre til fuktskader visst ventileringen bedres.

Materialer som er lagret i krypkjelleren bør fjernes eller ryddes slik at inspeksjon og kontroll kan gjennomføres.

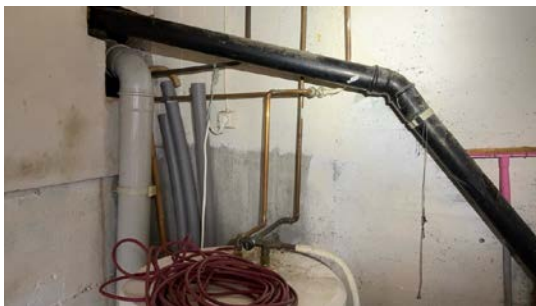
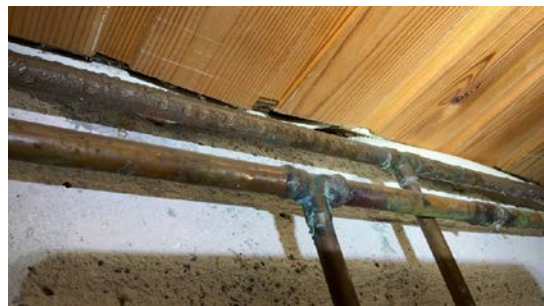
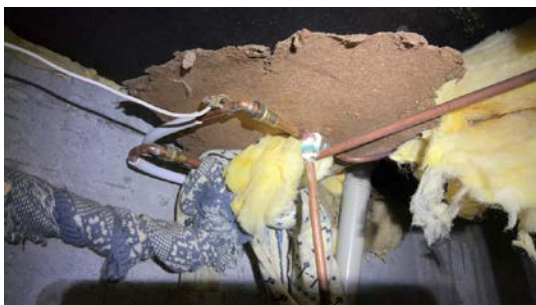
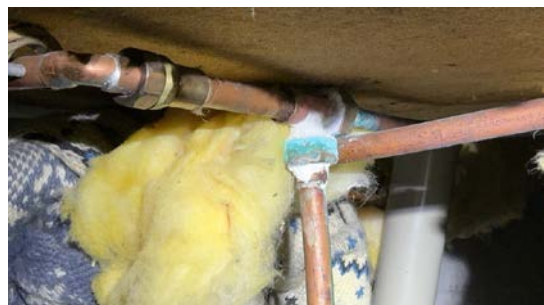
Ettersom mer enn halvparten av forventet brukstid er passert, øker risikoen for lekkasjer og vannskafer.

Vannrør med kondens bør isoleres for å unngå fuktskafer på omkringliggende konstruksjoner.

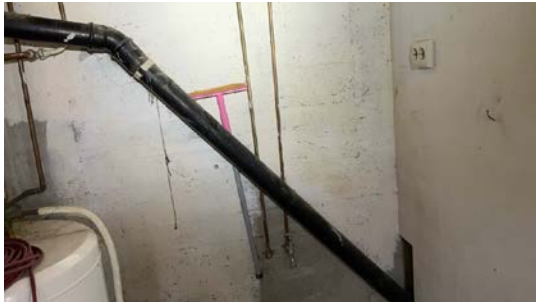
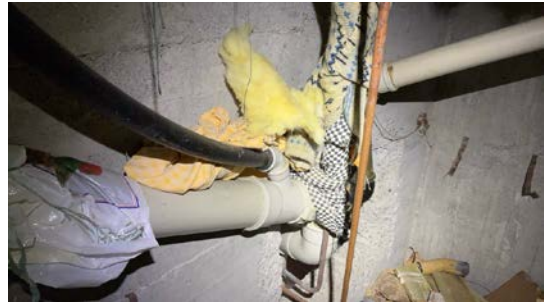
## 1 TG 2 Avløpsrør

Alderen på avløpsrørene medfører økt risiko for lekkasjer og skader, noe som kan føre til lekkasjer og fuktskader.

Det bør etableres tilfredsstillende lufting av avløpsanlegget for å unngå luktproblemer og redusert vanngjennomstrømming.

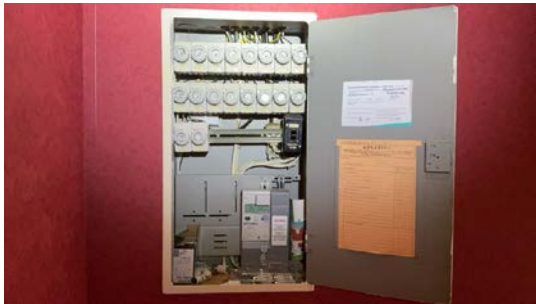
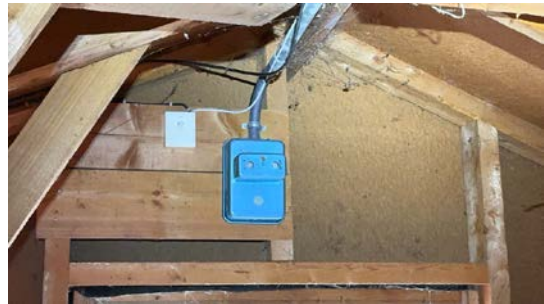
**Ja** På bakgrunn av det elektriske anleggets alder og forventet slitasje, så anbefales det å få utført en el kontroll utført av kvalifisert fagperson.

En slik kontroll vil bidra til å kartlegge tekniske tilstand, avdekke eventuelle avvik eller sikkerhetsmessige forhold, samt danne grunnlag for vurdering av nødvendige vedlikeholds og oppgraderingsarbeider. Eldre elektriske anlegg kan ha økt risiko for feil og manglende samsvar med gjeldende sikkerhetskrav.

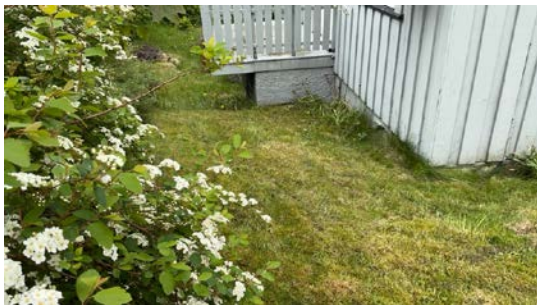
## 1 TG 2 Terrenghforhold

Konsekvensen av manglende tiltak er økt risiko for fuktinntrengning i kjeller og krypkjeller, som kan føre til bygningsskader.
