# Kongefaret 24

ELNESVÅGEN

**Hauglia- Romslig enebolig med 2 garasjer, fin hage, utsikt og hybelleilighet!**

# Tilstandsrapport

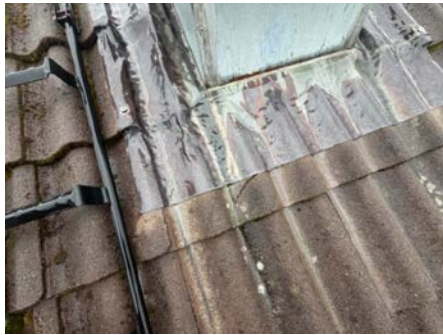
- Alder og tilstand indikerer at taket nærmer seg slutten av sin funksjonstid. Restlevetiden er usikker, og det må påregnes økte vedlikeholdskostnader samt risiko for skader dersom tiltak utsettes. Det anbefales å planlegge for fremtidig utskifting eller rehabilitering av taktekking og undertak. Jevnlig oppfølging og inspeksjon bør gjennomføres for å avdekke eventuell utvikling av skader.

En kenkt takstein like ved skortstein. Bør skiftet ut eller tettes.

- Alder og tilstand indikerer at taket nærmer seg slutten av sin funksjonstid. Restlevetiden er usikker, og det må påregnes økte vedlikeholdskostnader samt risiko for skader dersom tiltak utsettes. Det anbefales å planlegge for fremtidig utskifting eller rehabilitering av takteking og undertak. Jevnlig oppfølging og inspeksjon bør gjennomføres for å avdekke eventuell utvikling av skader.

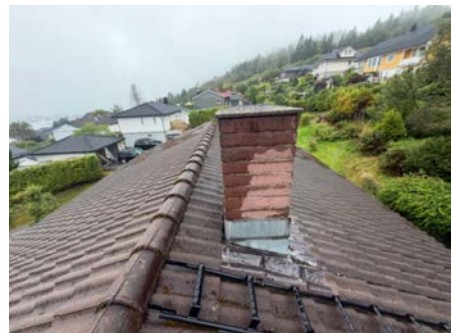
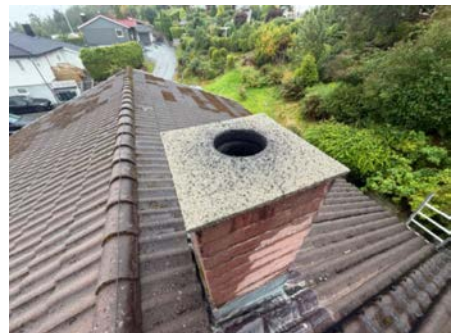
- Det er påvist en mindre lekkasje i takrenne/nedløp ved veranda mot sørvest.  
- Skorsteinen har ikke heldekkende beslag/pipehatt. Ubeslått tegl og fuger er utsatt for slagregn, frost og generell værpåvirkning, og området rundt skorsteinen vurderes derfor som et punkt med forhøyet risiko for fuktinntrenging.

Skortsein over tak.

- Lekkasjepunktet bør utbedres og sammenføyninger, skjøter og tilkoblinger i renne/nedløp kontrolleres.
- Det anbefales å montere heldekkende beslag/pipehatt over skorsteinen for å redusere fuktbelastningen på tegl og fuger. Manglende beskyttelse kan over tid føre til fuktopptak, frostskaider, nedbrytning av fuger og økt risiko for lekkasjer rundt skorsteinen.

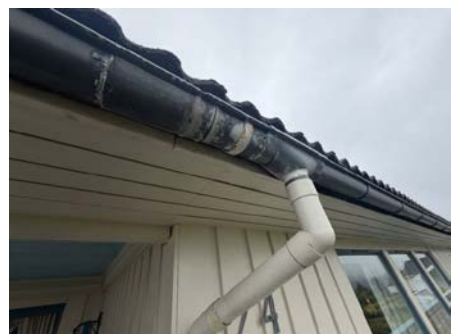
Her er det påvist liten lekkasje.

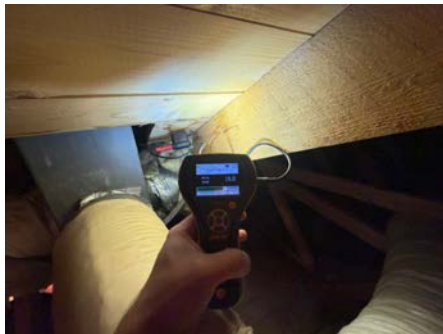
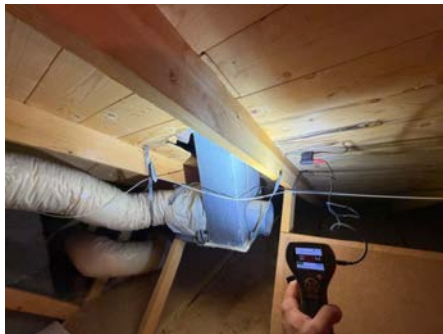
Noe fuktskjolder i undertaket ved utslipp av kjøkenavtrekk og ved luftelyre. Ikke utslag på fukt på befaringen.

Fuktmåling, ikke utslag på fukt.

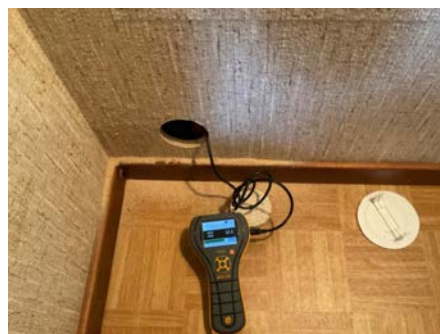
15 vektprosent i vegg i sovealkove mot terreng. Fuktmålinger under 17 % er tørt/normale forhold, over 17 % er det økt risiko, over 20% er det fare for mugg og sopp dannelser.

- Forholdet bør ses i sammenheng med drenering, terrengfall, taknedløp og øvrig overvannshåndtering. Utforede vegger mot terreng bør holdes under oppsyn, da eventuell fuktskade kan utvikle seg skjult bak innvendig kledning før synlige symptomer oppstår. Dersom fuktbelastningen øker eller dreneringen/fuktsikringen får redusert funksjon, kan dette føre til oppfukning av bunnsvill, bindingsverk og isolasjon, med risiko for lukt, mugg- og soppvekst samt råteskader. Ved tegn til økende fukt, lukt eller misfarging anbefales åpning av konstruksjonen og nærmere undersøkelse.

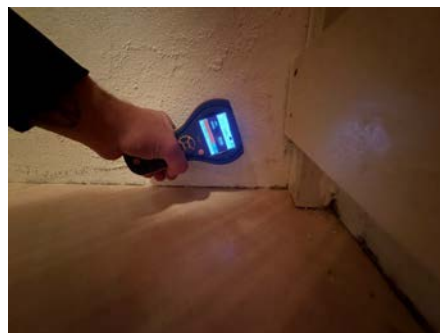
- Det er registrert saltutslag/utfellinger på veggoverflater i rom under terreng. Saltutslag oppstår normalt som følge av fukttransport gjennom mur- eller betongkonstruksjoner, hvor vannløselige salter transporteres til overflaten og blir liggende igjen når fukten fordamper. Forholdet vurderes som en indikasjon på fuktbelastning i konstruksjonen. Rom og vegger under terreng er særlig utsatt for fuktpåvirkning fra omkringliggende masser, overvann, kapillært opptrekk og eventuell svekket eller aldrende utvendig fuktsikring/drenering. Saltutslag i seg selv er ikke nødvendigvis en skade, men viser at konstruksjonen har eller har hatt fuktvandring. Ved vedvarende fuktbelastning kan dette medføre risiko for avskalling av puss/maling, nedbrytning av overflatebehandling, forhøyet fuktinnhold og ugunstige forhold for innvendige konstruksjoner og materialer. Årsaken bør vurderes nærmere, herunder terrengfall, taknedløp/overvannshåndtering, dreneringens alder og funksjon, utvendig fuktsikring sam

Det er registrert forhøyede fuktutslag i kjellervegger ned mot gulv, mens referansemålinger høyere opp på vegg viser normale/tørre verdier. Dette indikerer kapillært oppsug av fukt fra grunnen. Det er ikke påvist aktive lekkasjer eller gjennomgående fuktskader på befaringstidspunktet.

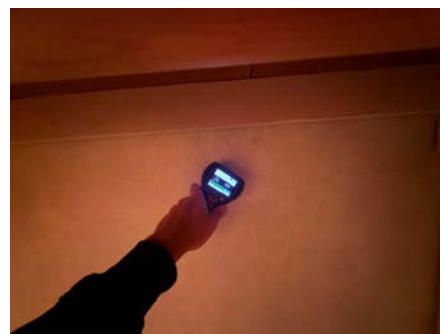
Det er registrert forhøyede fuktutslag i kjellervegger ned mot gulv, mens referansemålinger høyere opp på vegg viser normale/tørre verdier. Dette indikerer kapillært oppsug av fukt fra grunnen. Det er ikke påvist aktive lekkasjer eller gjennomgående fuktskader på befaringstidspunktet.

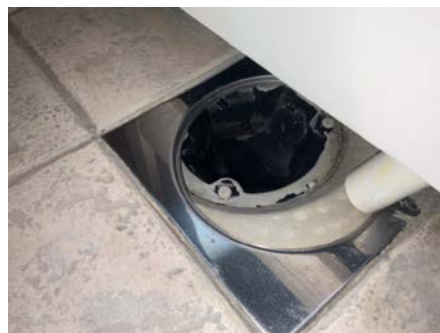
Sluk, synlig smøremembran som er ført ned i sluken og korrekt klemt under klemring.

- Konsekvensen er at membranens tilstand og tetthet er usikker som følge av alder og manglende dokumentasjon, noe som øker risikoen for skjulte fuktskader og kan medføre behov for nærmere undersøkelser og eventuell rehabilitering av våtrommet.
- Konsekvensen er at membranen/tettesjikt kan ha redusert funksjon og tetthet som følge av alder, noe som øker risikoen for fuktinntrengning og skjulte skader i konstruksjonen, samt behov for oppgradering eller rehabilitering av våtrommet.
- Det anbefales årlig visuell kontroll.

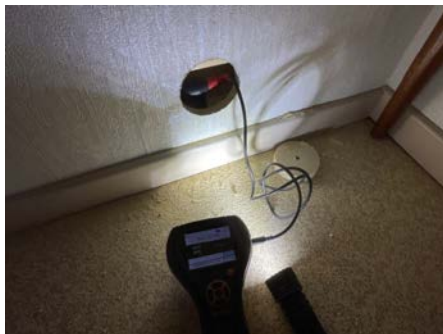
Hulltaking er utført fra tilstøtende rom, uten å påvise unormale forhold i veggkonstruksjon bak dusjsonen.

Hulltaking og fuktmåling, ingen fukt eller andre avvik registrert i borehull. Hull blir blendet forsvarlig.

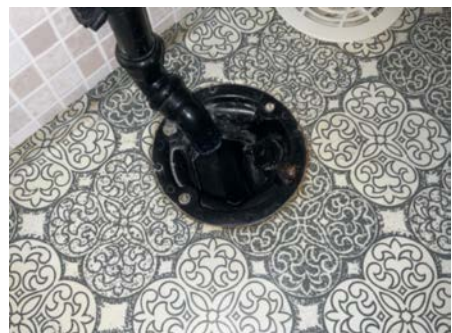
Sluk. Synlig vinylbelegg som er ført ned i sluken og korrekkt klemt under klemring.

- Konsekvensen er at membranen /tettesjikt kan ha redusert funksjon og tetthet som følge av alder, noe som øker risikoen for fuktinntrengning og skjulte skader i konstruksjonen, samt behov for oppgradering eller rehabilitering av våtrommet.

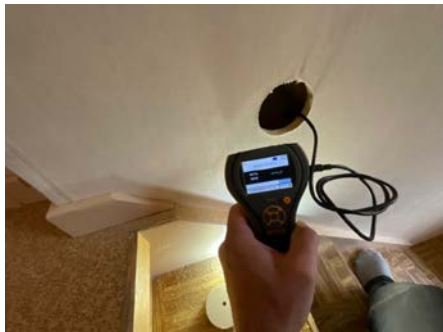
Hulltaking er utført fra tilstøtende rom, uten å påvise unormale forhold i veggkonstruksjon.

Hulltaking og fuktmåling, ingen fukt eller andre avvik registrert i borehull. Hull blir blendet forsvarlig.

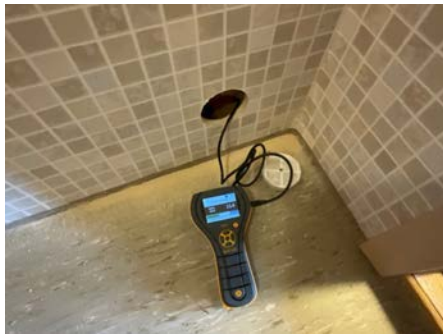
Hulltaking er utført fra tilstøtende rom, uten å påvise unormale forhold i veggkonstruksjon bak dusjsjonen.

Hulltaking og fuktmåling, ingen fukt eller andre avvik registrert i borehull. Hull blir blendet forsvarlig.

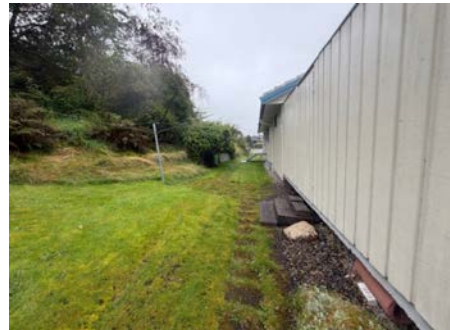
- Terrenget faller mot grunnmur og er en uheldig løsning da dette kan medføre økt fuktbelastning på grunnmuren og konstruksjoner under terreng. Løsningen avviker fra anbefalt praksis hvor terreng skal ha fall bort fra bygning for å sikre tilfredsstillende avrenning.

Terrenget har helning mot grunnmur.

- Det anbefales å etablere fall bort fra grunnmuren ved terrengjustering. Eventuelt supplere med drenerende tiltak som forbedret overflateavrenning, drengroft eller oppgradering av eksisterende drenering. Dersom forholdet ikke utbedres, kan det over tid medføre økt risiko for fuktinntrengning, fuktskader og redusert levetid på bygningsdeler under terreng.
