# Bautevegen 69

HJØRUNGAVÅG

**HJØRUNGAVÅG - Flott og sjarmerende enebolig med 4 soverom og garasje, fint beliggende i etablert og barnevennlig område**

# Tilstandsrapport

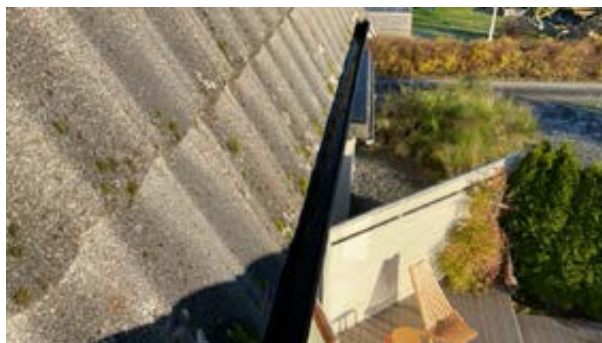
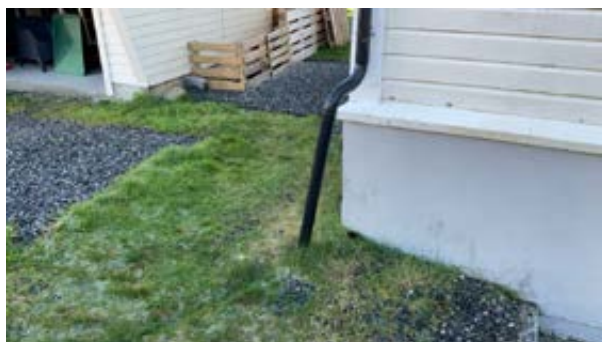
Takrenner, beslag og pipekledning av metall. Takoverbygg over ytterdør har innvendig taknedløp.

Manglende beslag takoppløft anbefales montert, og beslag anbefales lagt innunder bordkledningen da dette reduserer risikoen for lekkasjer, og ivaretar luftingen av bordkledningen.

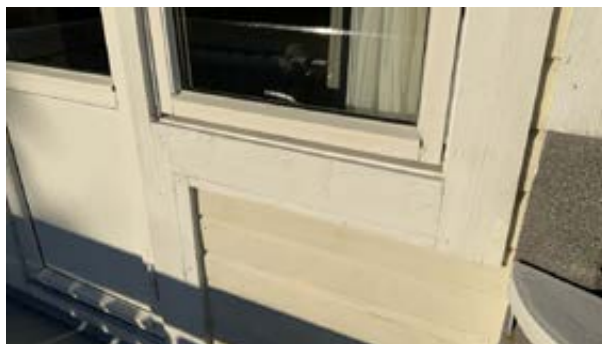
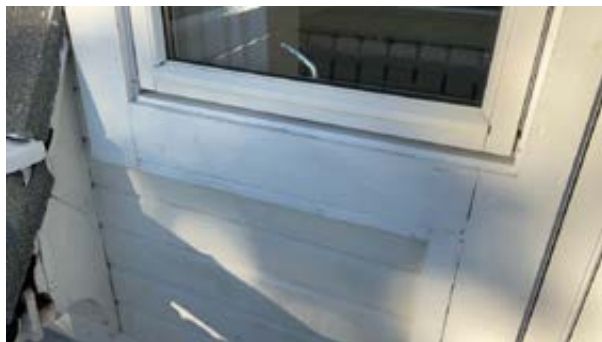
## TG 2 Takvinduer

- Takvinduer: Det er fuktskader i kledning rundt vinduet på bad etter tidligere lekkasje inn ved vinduet. Fuktmålingen avdekket ingen unormale forhold under besiktigelsen.

Takvinduer av pvc med to lagsglass og utvendig kledning av aluminium.

Fuktskader i kledningen rundt vinduet bør utbedres for å hindre videre forringelse av materialene. Ved utbedring bør en samtidig kontrollere tettheten rundt vinduet og avdekke eventuelle skjulte fuktskader.

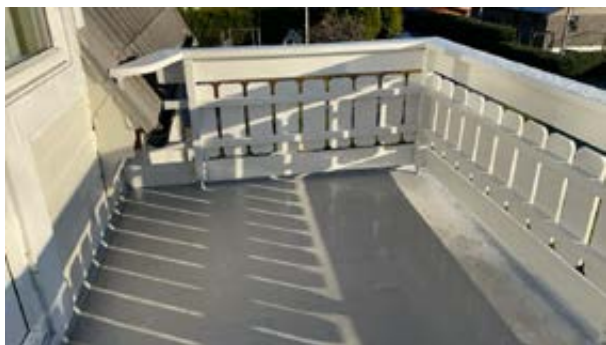
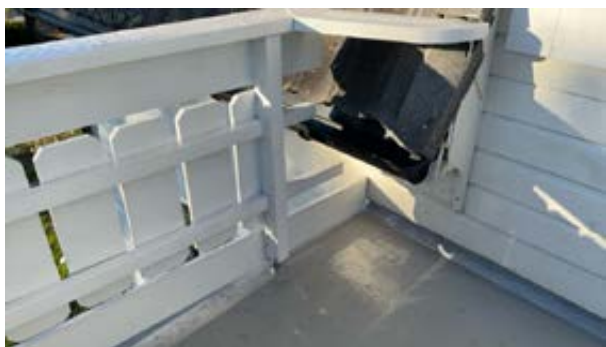
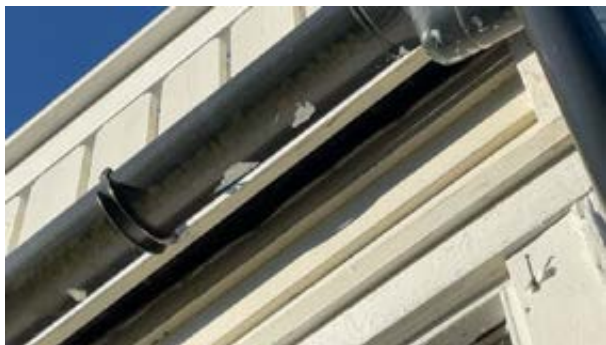
## TG 2 Veranda - terrasse

Veranda og terrasse i bjelkelag konstruksjon med spaltegulv av terrassebord. Rekkverk og levegg av tre malt.

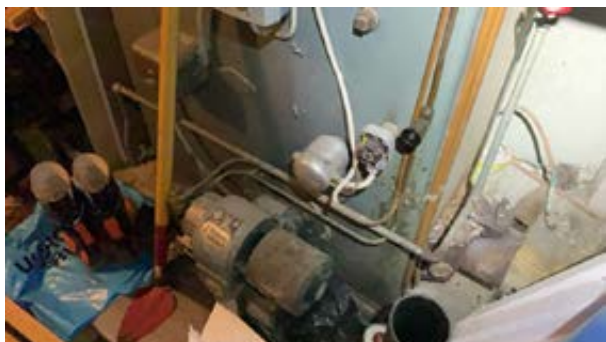
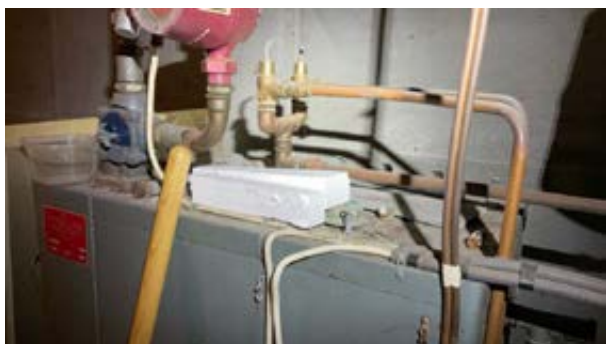
## TG 2 Varmtvannstank

Varmtvannstank 198 liter.

- Det er ikke behov for utbedringstiltak siden tanken fungerer i dag, men ut ifra alder kan skader plutselig oppstå på eldre tanker.
