Fløyveien 7

Tilstandsrapport

ENE BOLIG

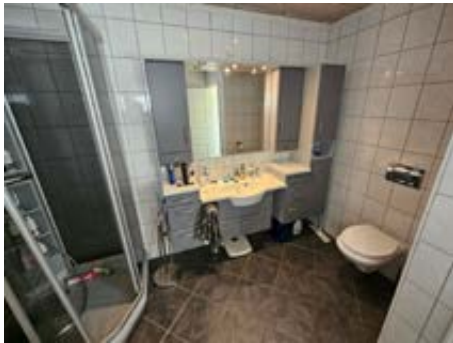
ETASJE 1. > BAD

TG 1 Overflater vegger og himling

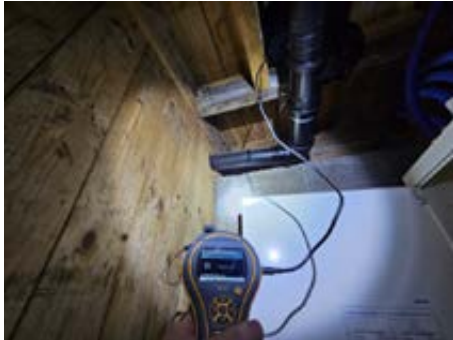
UNDERETASJE > BAD

TG 3 Generell

Kostnadsestimat: 200 000 - 500 000

Slik våtrommet står i dag er det en risiko konstruksjon. For at rommet skal oppnå en TG 0 eller 1 må vaskerommet opp til dagens krav. Alle forhold med tettesjikt, våtsone, sluk m.m. må dokumenteres.

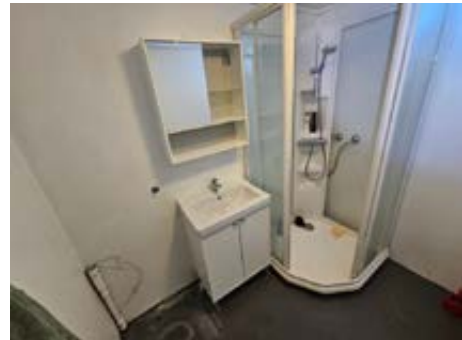
UNDERETASJE > BAD

TG 2 Tilliggende konstruksjoner våtrom

På bakgrunn av ovennevnte forhold vurderes våtrommet å ha vesentlige avvik med høy risiko for skadeutvikling, og TG 3 settes, det ble derfor ikke foretatt hulltaking i tilstøtende konstruksjoner, 3 tilstøtende vegger er av betong og den siste (dørveggen) har begrenset mulighet for hulltaking. Det ble foretatt overflate søk etter fukt uten å registrere forhøyede verdier.

- Hulltaking er ikke foretatt da det allerede er påvist andre avvik i våtsone.

- Gjennomføre ytterligere undersøkelser og foreta utbedring av skade.

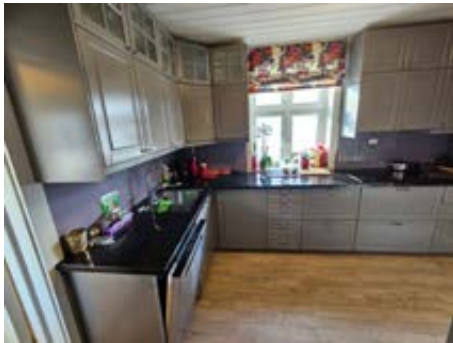
ETASJE 1. > KJØKKEN

TG 1 Avtrekk

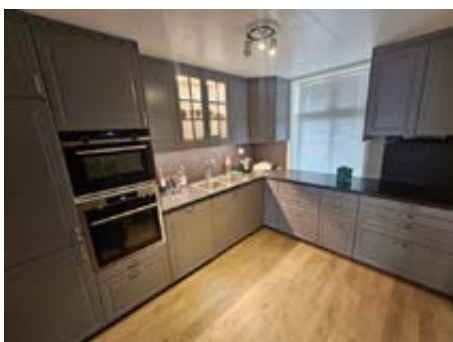
UNDERETASJE > STUE/KJØKKEN

TG 1 Avtrekk
