# Straumsnesvegen 2

ØYDEGARD

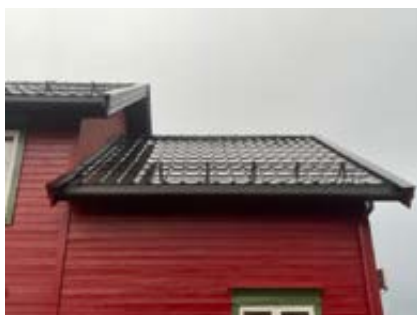
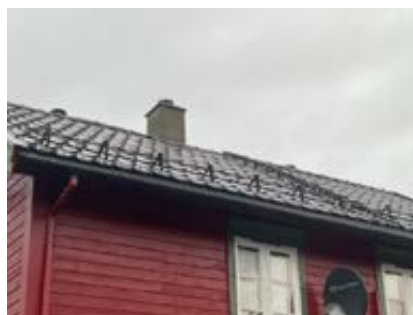
Taktekkingen er av stål- eller aluminiumsplater. Taket er besiktiget fra bakkenivå. Siden taket (takkonstruksjon, taktekking og skorstein) kun er observert fra bakkenivå, er vurderingen begrenset av dette. Det har ikke vært sikkerhetsmessig forsvarlig å bevege seg ut på taket eller observere fra stige. Selv om det ikke er avdekket skader under befaringen, kan det likevel foreligge skader som kun en nærmere undersøkelse på taket vil kunne avdekke. Vær oppmerksom på denne risikoen. En undersøkelse av taket kan utføres av en fagperson under tilstrekkelige sikkerhetsforhold.

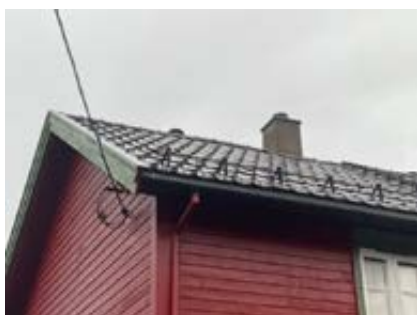
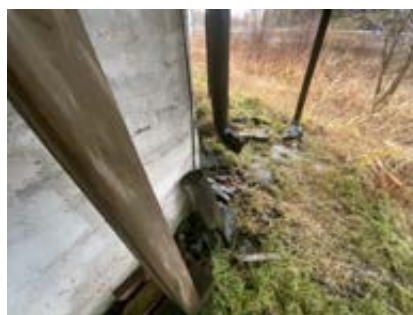
### Nedløp og beslag

Takrenner har punktvis lekkasjer.

Nedløp, takrenner og beslag i sort aluminium / stål.

- Det bør lages system for bortledning av vann fra taknedløp ved grunnmur.

Takrenner bør utbedres for å tette lekkasjer, og det bør etableres tilfredsstillende bortledning av vann fra taknedløp ved grunnmur. Dette bør gjøres for å unngå vannskader på grunnmur og omkringliggende konstruksjoner, samt redusere risikoen for fuktproblemer.

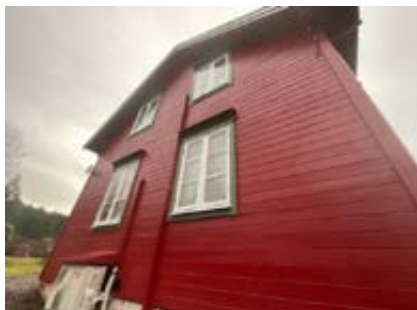
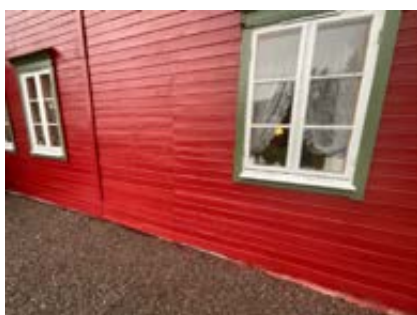
## TG 2 Veggkonstruksjon

Det er påvist spredte råteskader i bordkledningen.

Veggene har tømmerkonstruksjon. Fasade/kledning har liggende bordkledning.

Det bør etableres musetetting bak bordkledningen for å hindre at mus og andre skadedyr kommer inn i konstruksjonen. Manglende musetetting øker risikoen for skadedyrangrep og kan føre til ytterligere skader på bygningen.

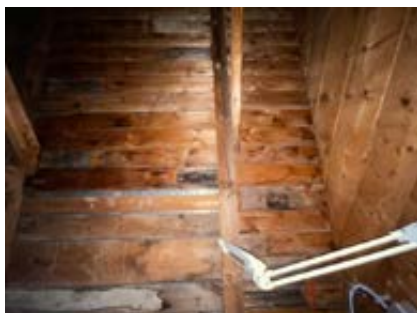
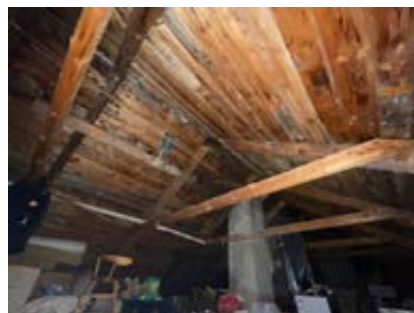
## TG 2 Takkonstruksjon/Loft

Det er begrenset/dårlig ventilering av takkonstruksjonen.  
Det er påvist fuktskjolder/skader i takkonstruksjonen.

Det er ikke påvist pågående lekkasje, men undertaket viser tegn til tidligere lekkasje og enkelte råteskader som ikke er utbedret.

Det bør gjennomføres utbedring av råteskader og forbedring av ventileringen i takkonstruksjonen for å redusere risikoen for videre fuktskader og forringelse av konstruksjonen.

Dimensjoneringen og avstanden mellom sperrene bør vurderes nærmere av fagkyndig, da avvik fra dagens standarder kan medføre redusert bæreevne og økt risiko for fremtidige skader.

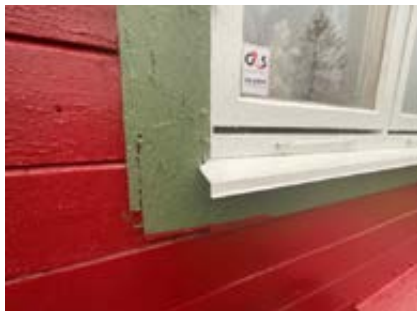
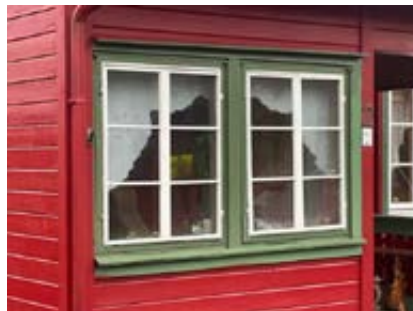
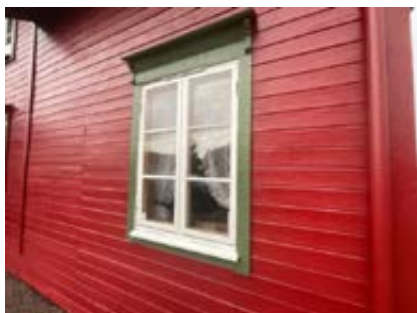
## TG 2 Vinduer

Det er påvist at enkelte vinduer er vanskelig å åpne/lukke.  
Karmene i vinduer er slitte og det er sprekker i trevirket.

Boligen har eldre vinduer av tre, utformet som koblede vinduer med innvendig og utvendig ramme. Vinduene er hovedsakelig sidehengslet og inndelt

- Det må påregnes noe vedlikehold og at enkelte vinduer må skiftes ut.

Vinduer bør justeres og vedlikeholdes, og eventuelle sprekker i treverket bør utbedres for å hindre ytterligere forringelse og redusere risikoen for trekk, varmetap og fuktskader. Dersom tilstanden forverres, kan det bli nødvendig å skifte ut enkelte vinduer.

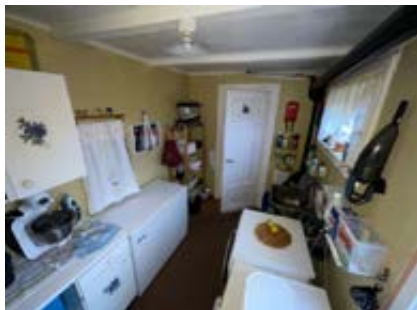
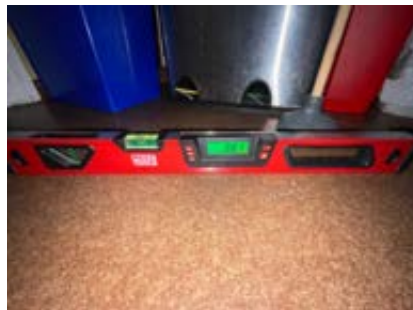
### 1. ETASJE > VASKEROM

0,81° = ca. 1,42 % fall

Det tilsvarer 14,2 mm høydeforskjell pr. meter rundt sluket.

- Våtrommet har behov for omfattende oppgraderinger. For å sikre en løsning som oppfyller gjeldende krav, bør tettesjikt, sluk og røropplegg oppgraderes og dokumenteres.
- Manglende oppgradering av våtrommet medfører høy risiko for at konstruksjonene ikke vil tåle vanlig bruk av vann eller lekkasjer. Dette kan føre til fuktskader på tilstøtende konstruksjoner.

**Kostnadsestimat: 100 000 - 200 000**

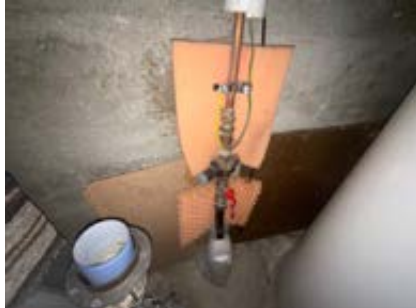
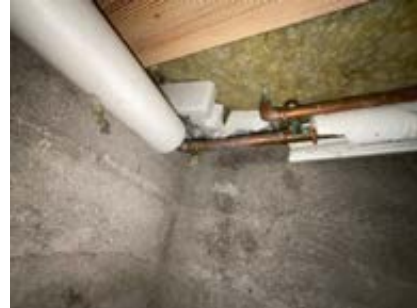
I kjellerområdet er det synlige punkter med irr og oksidasjon på kobberrør og skjøter, noe som indikerer fuktpåvirkning over tid. Rørene ligger uten isolering i deler av traseen, og enkelte deler av installasjonen ligger i direkte kontakt med mineralull og annet løs isolasjonsmateriale. Det er også synlig overgangsløsninger mellom eldre kobberrør og nyere PEX-lignende rør i enkelte områder.

Irr på rørene indikerer fuktpåvirkning og mulig begynnende korrosjon, noe som kan føre til lekkasjer over tid. Videre oppfølging og eventuelt tiltak bør vurderes for å unngå vannskader.

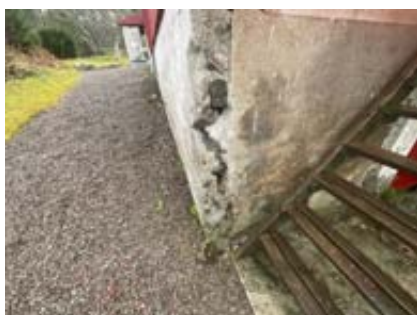
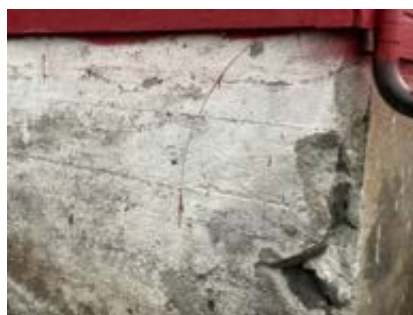
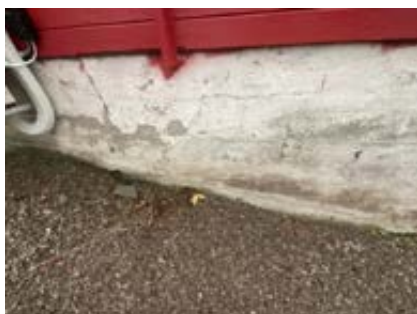
Grunnmuren har sprekkdannelser.

Det er registrert omfattende avskalling og utstøtningsskade i hjørnepartiet, hvor betongen har løsnet i større flak og armering kan være eksponert under overflaten. Overflaten viser tydelige tegn til vær- og frostpåvirkning samt sprekkdannelser i malingssjiktet.

- Lokal utbedring må utføres.

Omfattende avskalling og utstøtningsskader bør utbedres, og eventuell eksponert armering må behandles for å hindre videre korrosjon. Sprekkdannelser og skader i malingssjiktet bør tettes og overflatebehandles for å redusere risiko for vanninntrengning, frostsprengning og ytterligere forringelse av grunnmuren.
