# Tilstandsrapport

Enebolig

Bjørkelunden 10 , 4018 STAVANGER

# gnr. 17, bnr. 1017

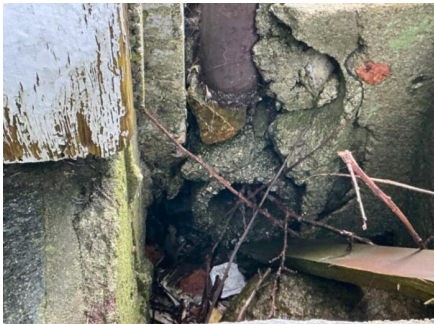
- Det er ikke tilfredsstillende bortledning av vann fra taknedløp ved grunnmur.
- Takhøyde på pipe over tak vurderes som tilstrekkelig ved visuell besiktigelse fra bakke.
- Det registreres sprekker på puss på pipe over tak.
- Det mangler snøfangere på hele eller deler av taket. Takvinkel og type takteking tilsier at det på grunn av sikkerhet foreligger krav til snøfangere. Etter byggtেকnisk forskriftskrav tilbake til 1969 er det krav til snø-fangere på yttertak.
- Det mangler tilfredsstillende adkomst til pipe for feier. Dette kan utgjøre en sikkerhetsrisiko. Pipe kan for øvrig feies fra 2 etasje/loft.

Avløp fra bolig går til bakke.

- Mangelfull bortledning av vann kan føre til fuktbelastning på grunnmur, med risiko for fuktinntrenging og skader på konstruksjonen.
  - Det anbefales å etablere tilfredsstillende bortledning av vann fra taknedløp, slik at vann ledes bort fra grunnmuren.
  - Normaltid for vedlikehold av beslag og pipe over tak. Bom og løs puss hugges ned. Ny puss påføres intervall 20 – 30 år.
  - Sprekker i puss på pipe over tak bør utbedres for å hindre vanninntrenging og forvitring av puss, noe som kan føre til ytterligere skader på pipen og omkringliggende konstruksjoner.
- Det kan også vurderes å montere takhatt på pipe over tak for å redusere risikoen for vanninntrenging.
- Aldersslitasje på takrenner, beslag og takhatter medfører redusert økonomisk verdi og økt risiko for lekkasjer eller funksjonssvikt over tid.

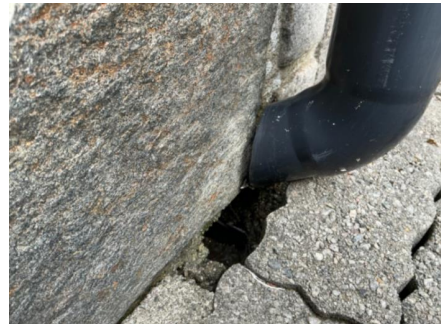
Avløp fra bolig går til bakke.

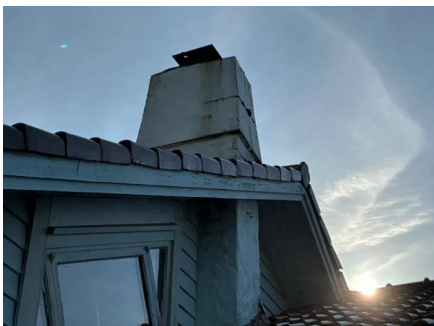
Sprekker på puss på pipe overtak. Beslag mellom pipe og vegg kan ikke forventes å være tett.

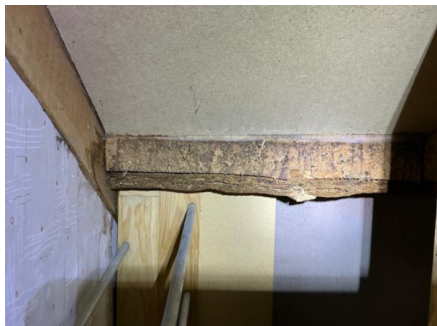
- Det er påvist fuktskjolder/skader i takkonstruksjonen
- Det er ingen lufting i konstruksjonen. Luft-spalte er ikke synlig mellom konstruksjon og su-tak.
- Det er påvist avvik rundt gjennomføringer i takflaten.
- Det er symptom på aktivitet fra biologiske skadegjørere.

Fukt-skjolder på tak-gjennomføring til pipe.

Det må etableres tilfredsstillende inndekning rundt gjennomføringen til takhatten for å hindre inntrenging av vann ved vind og regnvær, og dermed redusere risikoen for vannskader på takkonstruksjonen. Utskifting av ødelagte deler 40 - 80 år.

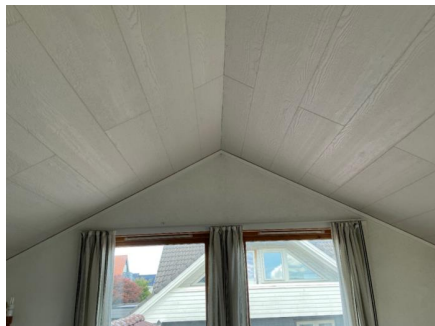
Del av takkonstruksjon er igjen-kledd.

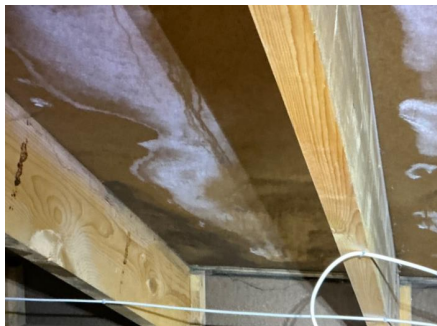
Synlig svertsopp/muggsopp på deler av sutak.

Det bør etableres dampsperre mellom innredet del og kaldt loft for å forhindre at varm, fuktig luft trenger opp i isolasjonen eller bærende bygningsdeler, noe som kan føre til kondens, fuktskader, redusert isolasjonsevne og muggsoppdannelse.

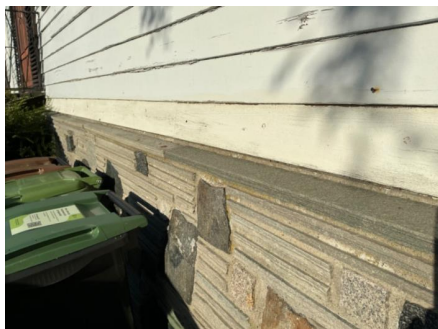
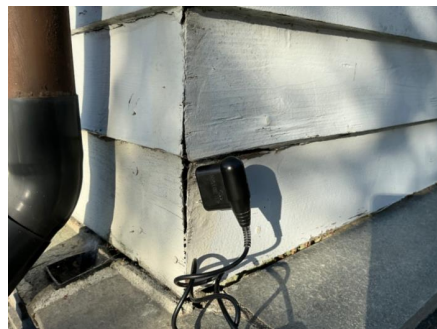
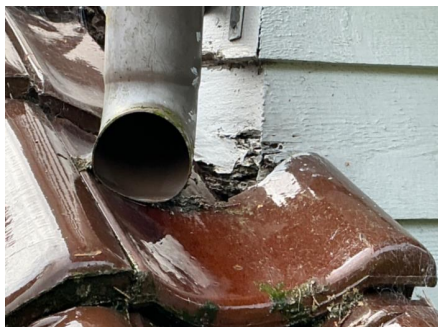
- Det er påvist spredte råteskader i bordkledningen.
- Det er ingen eller liten lufting i nedre kant av kledning mot grunnmur.
- Det er påvist manglende gnagesikring (musetetting)

• Råteskader i bordkledningen kan fortsette å utvikle seg både i tilliggende bordkledning og til bakenforliggende veggkonstruksjon, dersom en ikke foretar tiltak.

Fukt-råte på vegg mellom bolig og garasje.

• Råteskadet bordkledning bør skiftes ut for å hindre videre skadeutvikling og redusere risikoen for råte i underliggende konstruksjon. Det anbefales også å kontrollere bindingsverket bak kledningen for eventuelle skader før ny kledning monteres.

Skadet og råteskadet kledning bør skiftes ut. På grunn av byggets alder må det påregnes økt behov for vedlikehold, og det kan være skjulte skader i konstruksjonen som ikke er synlige ved befaring. Det bør etableres tilstrekkelig lufting i nedre kant av kledningen for å hindre fuktansamling og forlenge levetiden på kledningen. Det anbefales å etablere muse-tetting bak hele kledning. Å ikke bruke musebånd under kledningen kan føre til at mus og gnagere får fri tilgang til husets vegg-konstruksjon, noe som gir økt risiko for gnager-skader og lukt. Tegl-forblending. Normal tid for vedlikehold. Omfuging. Fjerning av løs fugemørtel, rengjøring og etterfylling med egnet mørtel. Intervall 30 - 60 år.

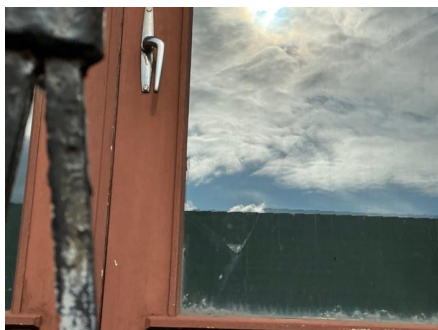
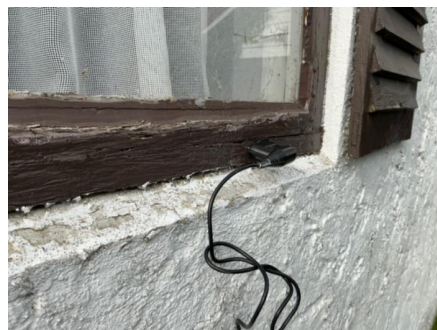
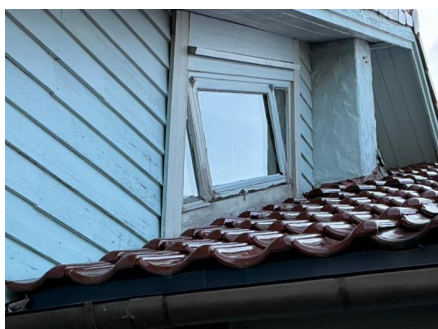
- TG 3 er gitt på grunn av blant annet flere punkterte glass. Det er registrert fukt- og råteskader på enkelte vinduer og utvendig omramming.
- Det er påvist at enkelte vinduer er vanskelig å åpne og lukke.
- Vinduer har usikker fremtidig funksjon: Isoleringsglassruter eldre enn 35 år.

Fukt/råte på vindu. Utvendig om-ramming er ikke fagmessig utført. Bytte av vindu må påregnes. Det kan ikke utelukkes skade i bakenforliggende konstruksjon.

- Det anbefales å planlegge utskifting av vinduene for å sikre tilfredsstillende funksjon og energieffektivitet.
- Prisoverslaget er basert på sjablongmessige vurderinger. Det anbefales å innhente et konkret prisoverslag fra et byggfirma for mer nøyaktig kostnadsberegning.

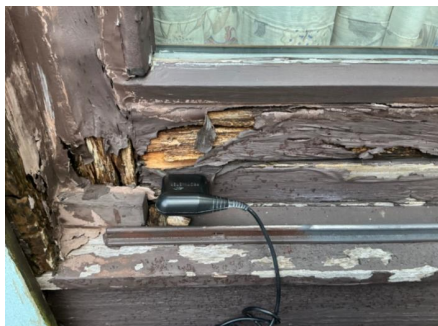
- TG 3 er gitt på grunn av fukt- og råteskade på skyvedør i stue, samt knust glass i terrassedør på soverom.
- Det er påvist avvik rundt innsettsdetaljer.
- Det er påvist utetthet/åpning mellom dørblad og dørkarm.

Fukt/råteskade på skyvedør. Bytte av dør må påregnes.

- Råte eller store skader i dører medfører redusert styrke, tetthet og funksjon. Dette kan føre til varmetap, fuktinntrengning og videre skade på tilstøtende konstruksjoner.
- Det er viktig å utbedre eller skifte ut skadde dører. Omfanget av skadene bør vurderes, og årsaken til eventuell fuktpåvirkning må utbedres for å sikre en varig løsning.
- Avvik rundt innsettsdetaljer kan føre til utettheter, med risiko for fuktinntrengning, trekk og varmetap.
- Det anbefales å justere, tette eller utbedre døren for å sikre god tetthet og funksjon.

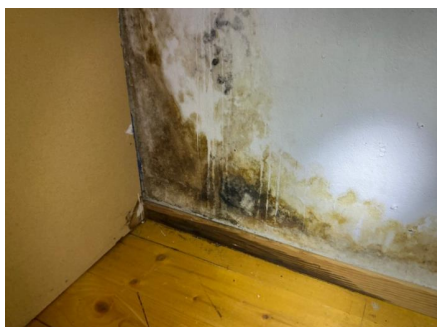
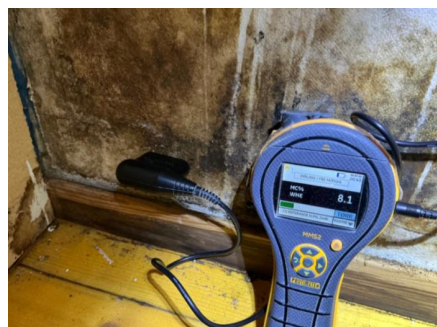
- Det er påvist misfarging, fuktskade og/eller svelling i overflater.
- Det er påvist støvskondens og heksesot/kjemisk sverting.

Ved fukt-søk er det ikke registrert unormale verdier.

- Det anbefales å avdekke og utbedre fuktkilden samt reparere eller skifte ut skadet overflate.
- Støvskondens og kjemisk sverting kan gi misfarging og indikere ubalanse i inneklimate, ventilasjon eller materialpåvirkning.
- Det anbefales å forbedre ventilasjon og inneklimate, samt rengjøre og vurdere kilder til forurensning eller avdamping.

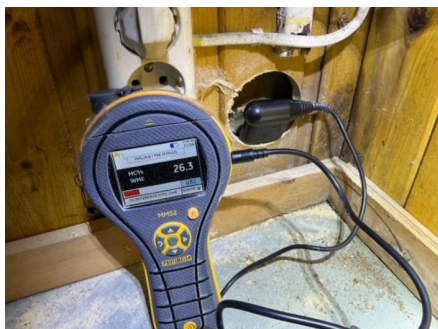
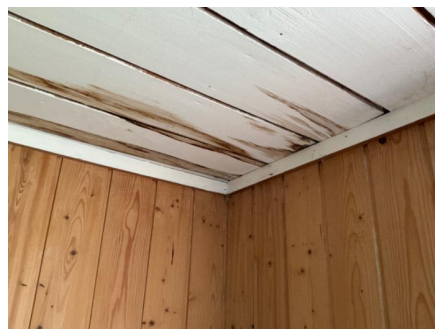
Synlige fuktmerker i tak. Ved fukt-søk er det ikke registrert unormale verdier.

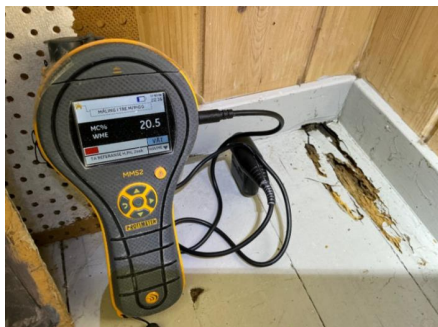
• TG 3 på grunn av blant annet fukt/råteskade på golv ved inngang i kjeller. Ved fukt-søk er det registrert forhøyede målinger. Hulltaking er foretatt i bod. Ved fukt-søk er det registrert forhøyede målinger - 26 vektprosent. Ref. Direktoratet for byggkvalitet: Ved nybygg i konstruksjoner med lav uttørkingsevne (for eksempel konstruksjoner mot terreng) må fuktinnholdet i trevirket være lavere enn 15 vektprosent fukt før innbygging. For å unngå soppangrep på trevirke, må trevirke inneholde mindre enn 20 vektprosent fukt.

Synlig råteskade på golv ved inngangsdør. Ved fukt-søk er det registrert forhøyede målinger.

• Det bør gjennomføres tiltak for å redusere fuktinnholdet i treverket og utbedre golv med fukt/råteskade. Konsekvensen av å ikke utbedre forholdet er økt risiko for sopp- og råteskader, som kan føre til skader på konstruksjonen. Prisoverslaget er sjablongmessig og gjelder kun for fjerning golv og vegg med gjennomoppbygging. Prisoverslag fra byggfirma anbefales.

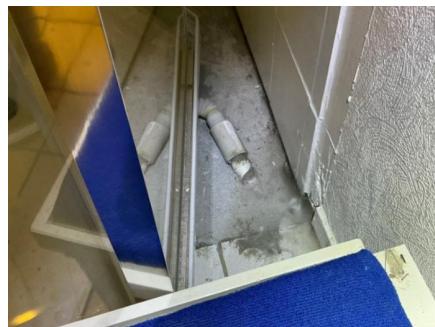
- Våtrommet må oppgraderes for å tåle normal bruk etter dagens krav. TG 3 genereres automatisk på grunn av våtrom er eldre enn 2000 og rest-levetiden er usikker. Det er ikke etablert sluk med vann-lås under dusjkabinett og membran er ikke synlig på gulv. Konstruksjon kan ikke forventes å være tett ved annet lekkasjevann. Renovering må påregnes for å nå dagens krav til våtrom.

Avløp til dusjkabinett med vannrør i gulv. Sluk med vannlås er ikke etablert. Membran er ikke synlig på gulv.

- Manglende oppgradering av våtrommet medfører høy risiko for at konstruksjonene ikke vil tåle vanlig bruk av vann eller lekkasjer. Selv om det er dusjkabinett, er det fortsatt en betydelig risiko for at våtrommets konstruksjoner ikke tåler lekkasjer. Dette kan føre til fuktskader på tilstøtende konstruksjoner.
- Prisoverslag er sjablongmessig. Prisoverslag fra godkjent firma anbefales.

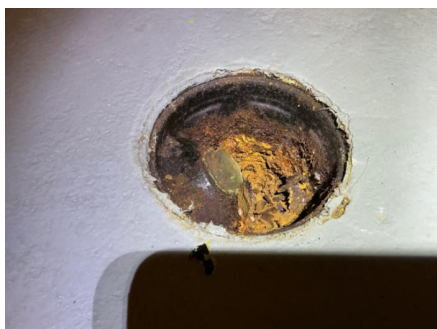
Sluk i bod med støpejern.

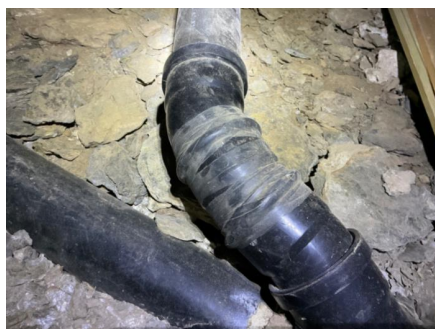
Avløps-rør er tapet over i skjøt.

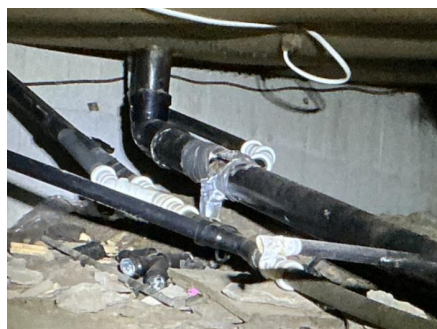
Avløps-rør er tapet over i skjøt.

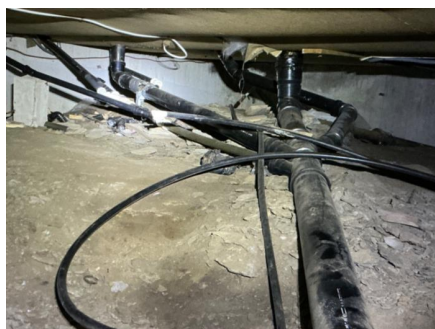
Der er stor avstand mellom klammer/oppheng.

- Det anbefales å etablere tilfredsstillende lufting av avløpsanlegget for å sikre god funksjon og redusere luktproblemer.
- Det må gjøres nærmere undersøkelser.
- Ufagmessig utførelse kan føre til lekkasjer, tilstopping og redusert funksjon, med risiko for fuktskader og driftsproblemer.
- Anlegget bør sjekkes av fagperson.

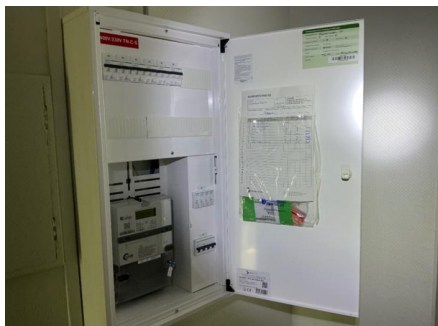
Sikringsskap står i gang 1 etasje.

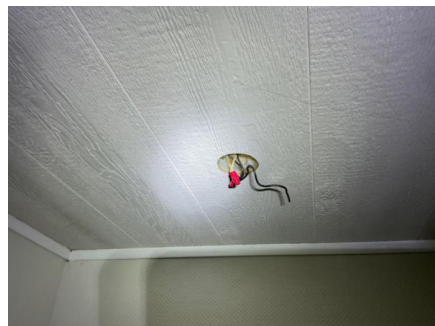
Deksel på takboks er ikke montert.

- Defekter eller manglende feste for kabler øker risiko for brann og støt. Dette utgjør en fare for liv og helse. Det er behov for at en kvalifisert elektrofaglig person kontrollerer det elektriske anlegget.
- Samsvarserklæring for opprinnelig installasjon av elektrisk anlegg foreligger ikke. Samsvarserklæring er dokumentasjon som viser at et elektrisk anlegg eller en installasjon er utført i samsvar med kravene i gjeldende forskrifter. El-anlegget kan ha feil og mangler som en forenklet kontroll ikke vil avdekke. Anlegget er utover dette ikke vurdert av bygnings-sakkyndig.
